## Fiche 14: Ontdreuningsplaat/anti-dreunplaat onder spoelbak

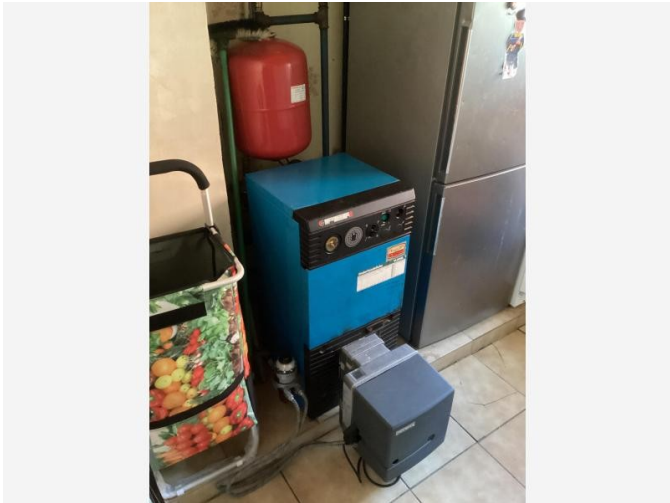
Vrije foto

Mogelijk bevat de brander/CV-ketel asbestverdachte isolatie en/of pakkingen. Inspectie zonder demontage was niet mogelijk op moment van de inspectie.

| Primaire drager | HVAC infrastructuur en uitrusting |

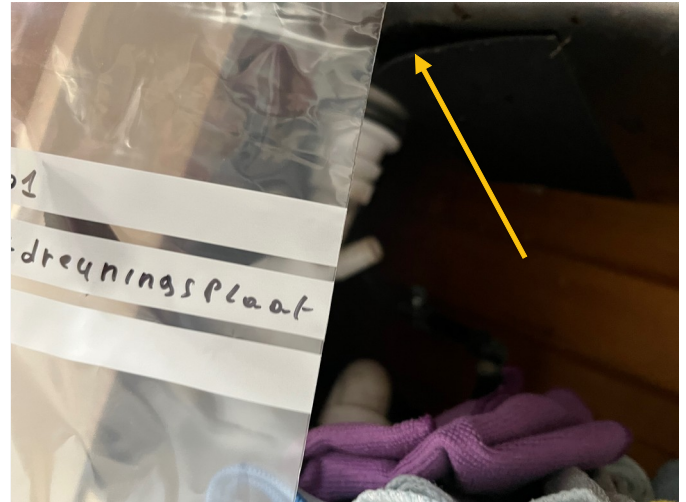
Geen asbest

| # | Type | Referentie | Resultaat |
|---|---|---|---|
| 14.1 | Puntmonster | M01 | Geen asbest |

| Beschrijving | Ontdreuningsplaat/anti-dreunplaat onder spoelbak |
| Bindmiddel van materiaal | Bitumen (roofing, teer, asfalt) |
