## Keuringsverslag van een elektrische laagspanning- en zeer lage spanningsinstallatie

Straatnaam Tempelstraat  
Huisnummer 42  
Busnummer -  
Postcode 3210  
Gemeente Linden  
Land België

Controlebezoek van een huishoudelijke installatie volgens (KB 08/09/2019) - AREI Boek 1- 6.5. en 4.2.4.3.

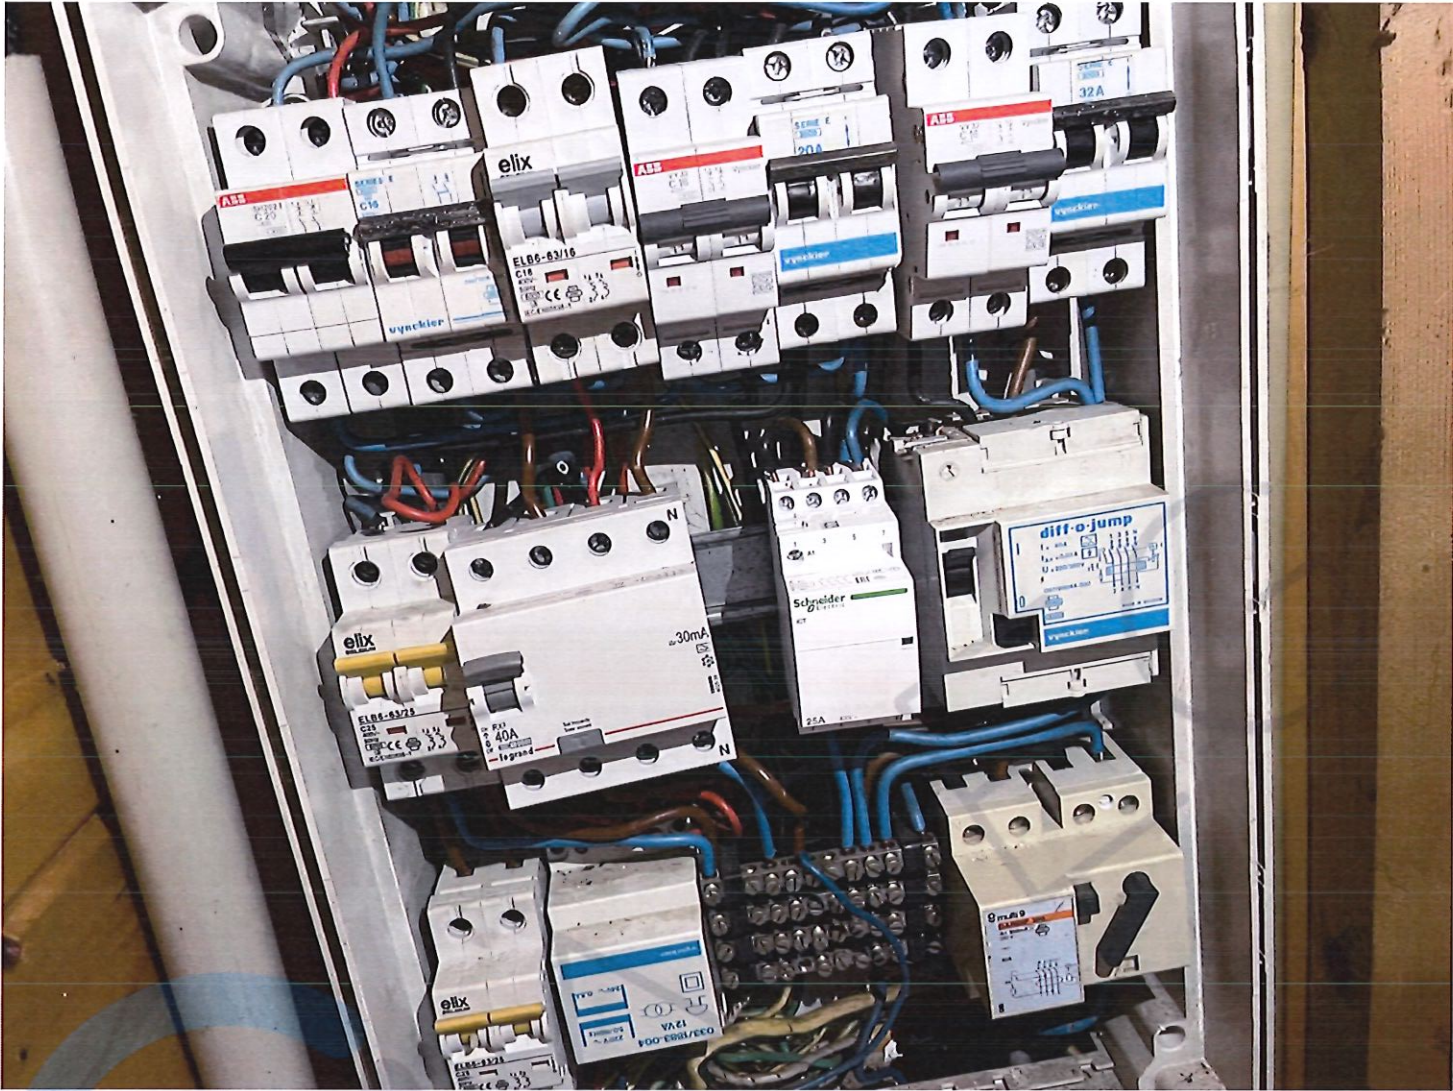
Afbeelding schakel- en verdeelbord:

- I2.01 Eén of meerdere differentieelstroombeschermingsinrichtingen werken niet met testknop en/of stroominjectie. (Boek 1 Onderafdeling 6.5.7.2)
- I2.03 De continuïteit van equipotentiaalverbindingen en/of beschermingsgeleiders zijn niet gewaarborgd. (Boek 1 Onderafdeling 5.3.5.3.G. en 5.4.3.5)

- I5.06 De deur en/of afschermplaat van het schakelbord dient (terug)geplaatst te worden. Aanraking van onder spanning staande delen mogelijk. (Boek 1 Afdeling 5.1.4. en 5.3.5.1.A. en 4.2.2.3.)

- I5.10 De genaakbare, naakte onder spanning staande delen zijn onvoldoende afgeschermd. (Boek 1 Afdeling 5.1.4. en 4.2.2.3.)
- I5.11 Niet gebruikte invoeringen van het verdeelbord zijn niet correct of onvoldoende afgedicht. (Boek 1 Afdeling 5.1.4. en 4.2.2.3.)

- I6.06 De differentieelstroombeschermingsinrichtingen die worden geplaatst in huishoudelijke installaties zijn ten minste van het type A. Een differentieelstroombeschermingsinrichtingen van het type AC is niet toegelaten. (Boek 1 Onderafdeling 5.3.5.3.)

- N22 De elektrische installatie is grondig na te zien en conform te maken volgens de voorschriften van het AREI boek 1.
- N3 Het is niet uitgesloten dat bij een nacontrole bijkomende inbreuken worden vastgesteld bij voorleggen schema's.
