Asbestinventarisatetest

Hoogstraat 62, 1930 Zaventem

Attestnummer : 20230215-000496.000

Zone 1: Constructie

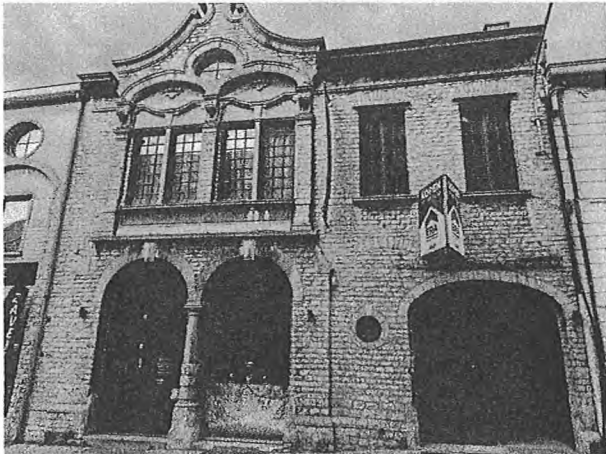
Fiche 2: Dak hoofdgebouw niet zichtbaar

Beperking

Situeringsfoto

Permanente beperking

Reden: Het te onderzoeken materiaal situeert zich hoger dan 3,50 m te rekenen vanaf een veilige ondergrond

Uitleg van de asbestdeskundige: Het dak is veel te hoog om te kunnen inspecteren, maar het zou vermoedelijk gaan om een leidendak dat mogelijk asbest bevat.

(Asbest)materiaal	Dak- en gevelbekleding - Lei, shingle
Karakterisatie	Asbest (verdacht)
Primaire drager	Schuin dak

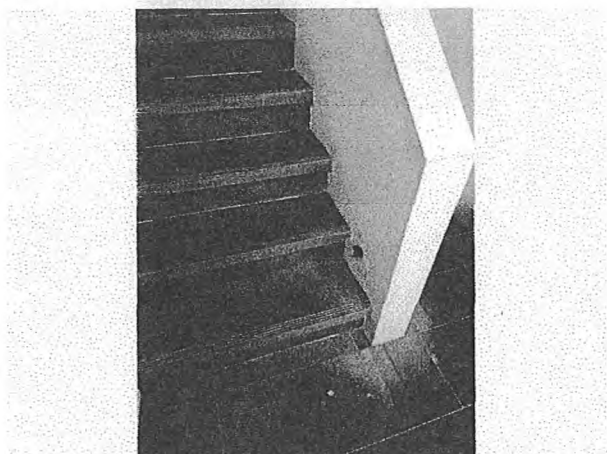
Fiche 4: Pleister muren

Geen asbest

Overzichtsfoto

Detailfoto

#	Type	Referentie	Resultaat
4.1	Mengmonster	1	Geen asbest

Beschrijving	Pleister muren
Omgeving	Binnen
Primaire drager	Binnenwand
Bindmiddel van materiaal	Gips - kalk
