# Asbestinventarisatetest

Hoogstraat 62/X002, 1930 Zaventem

Attestnummer : **20240425-000401.000**

Uitgegeven op : **25.04.2024**

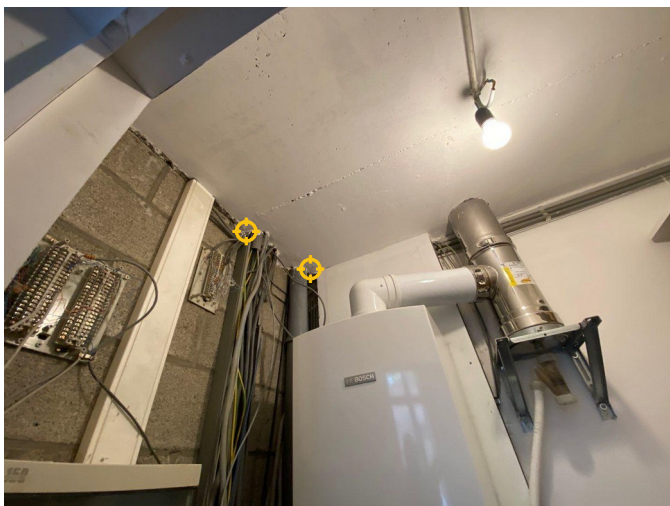
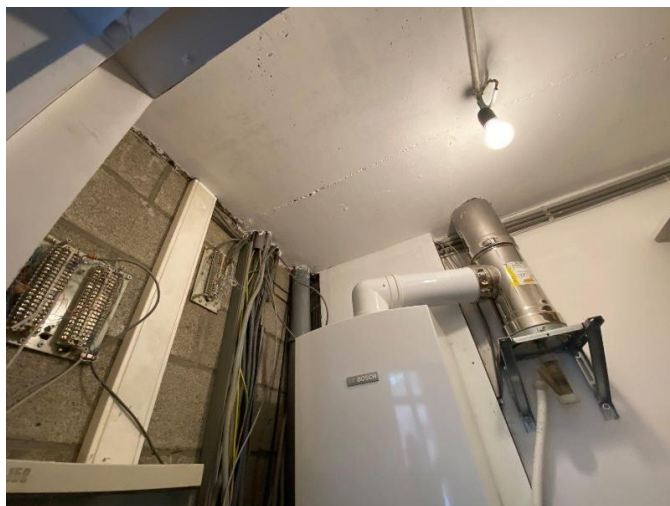
## Fiche 4: pleisterwerk plafond

Overzichtsfoto

Detailfoto

Geen asbest

#	Type	Referentie	Resultaat
4.1	Mengmonster	Mo3	Geen asbest

Beschrijving	pleisterwerk plafond
Omgeving	Binnen
Primaire drager	Plafond
Bindmiddel van materiaal	Gips - kalk

<b>Gebondenheid op basis van bindmiddel</b>	Niet-hechtgebonden
<b>Hoeveelheid (oppervlakte - dikte - aantal)</b>	• 4,00 m <sup>2</sup> - 1,00 cm - 1 stuk
<b>Totaal volume</b>	0,04 m <sup>3</sup>
<b>Identificatiemethode</b>	Vaststelling met monstername
<b>Destructieve handeling voor identificatie</b>	Nee
<b>Opmerking</b>	Hoeveelheden dienen steeds ter plaatse te worden gecontroleerd.
