Asbestinventarisatetest

Hoogstraat 62/003, 1930 Zaventem

Attestnummer : **20240425-000378.000**

Uitgegeven op : **25.04.2024**

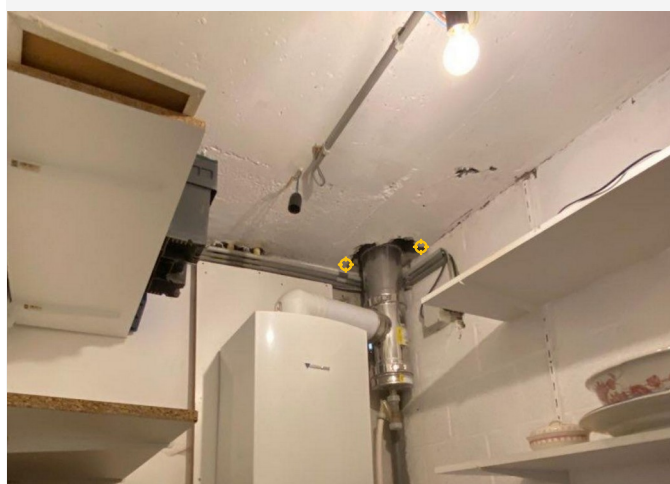
Fiche 3: pleisterwerk plafond

Geen asbest

Overzichtsfoto

Detailfoto

#	Type	Referentie	Resultaat
3.1	Mengmonster	Mo3	Geen asbest

Beschrijving	pleisterwerk plafond
Omgeving	Binnen
Primaire drager	Plafond
Bindmiddel van materiaal	Gips - kalk

Gebondenheid op basis van bindmiddel	Niet-hechtgebonden
Hoeveelheid (oppervlakte - dikte - aantal)	• 4,00 m ² - 1,00 cm - 1 stuk
Totaal volume	0,04 m ³
Identificatiemethode	Vaststelling met monstername
Destructieve handeling voor identificatie	Nee
Opmerking	Hoeveelheden dienen steeds ter plaatse te worden gecontroleerd.
