Asbestinventarisatetest

Hoogstraat 62/X021, 1930 Zaventem

Attestnummer : **20240425-000361.000**

Uitgegeven op : **25.04.2024**

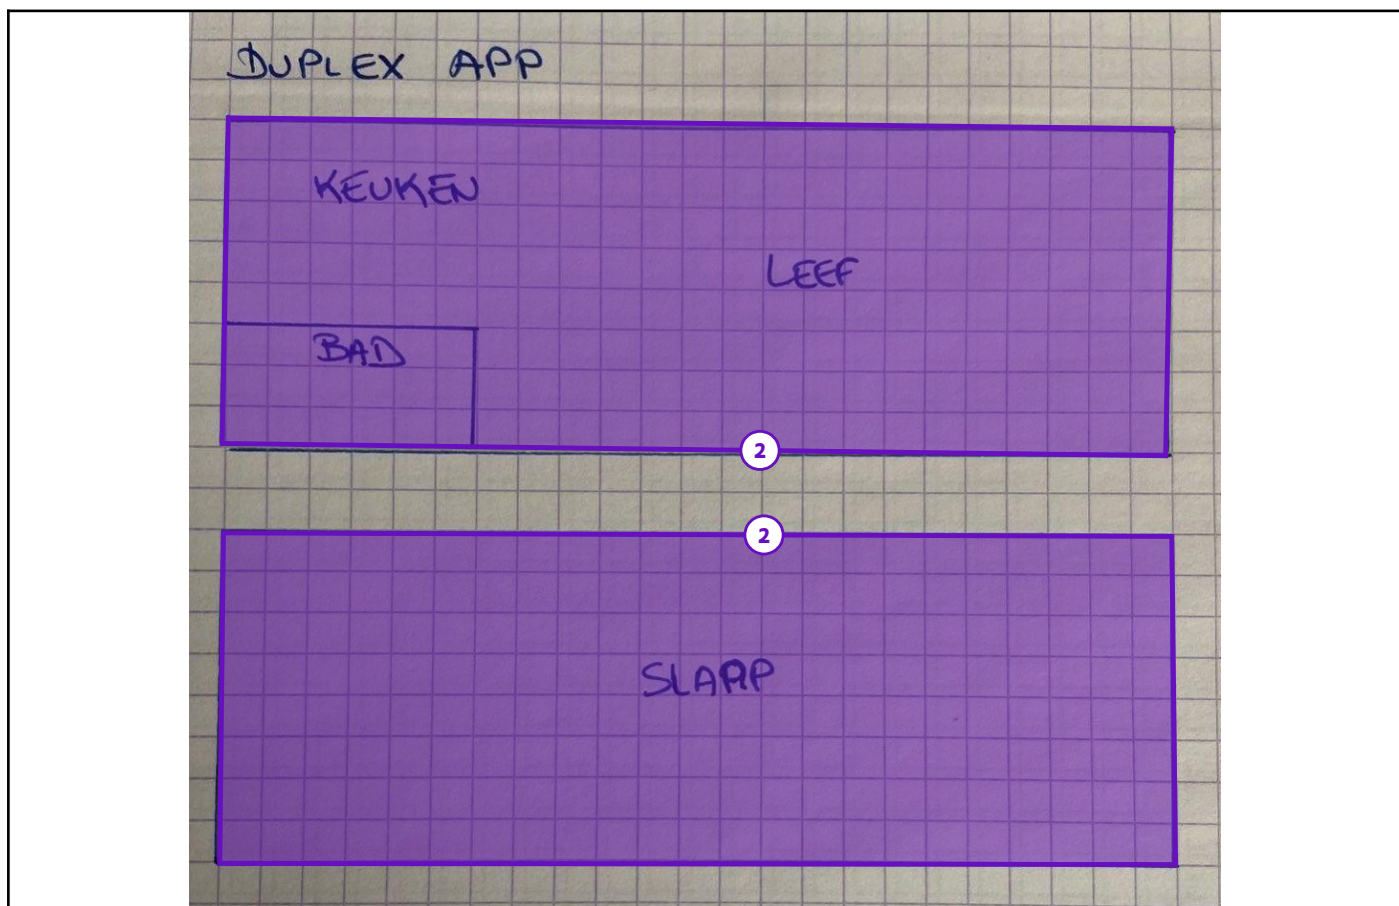
Plan 1.1: Grondplan

Beschrijving	Type	Actie
2. gipskarton plafond	Advies	-

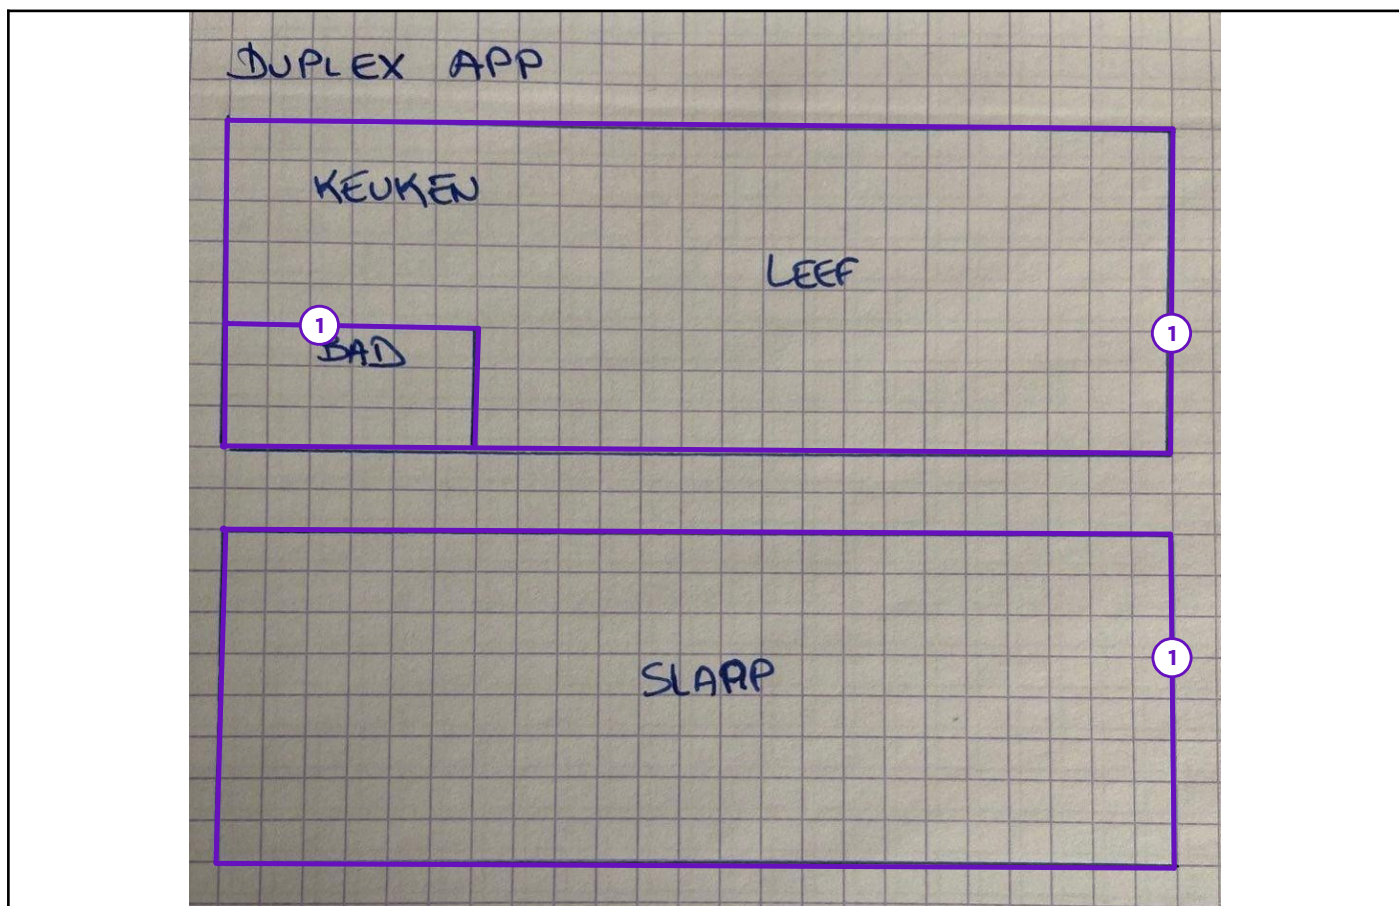
Plan 1.2: Grondplan

Beschrijving	Type	Actie
1. gipskarton wanden	Advies	-

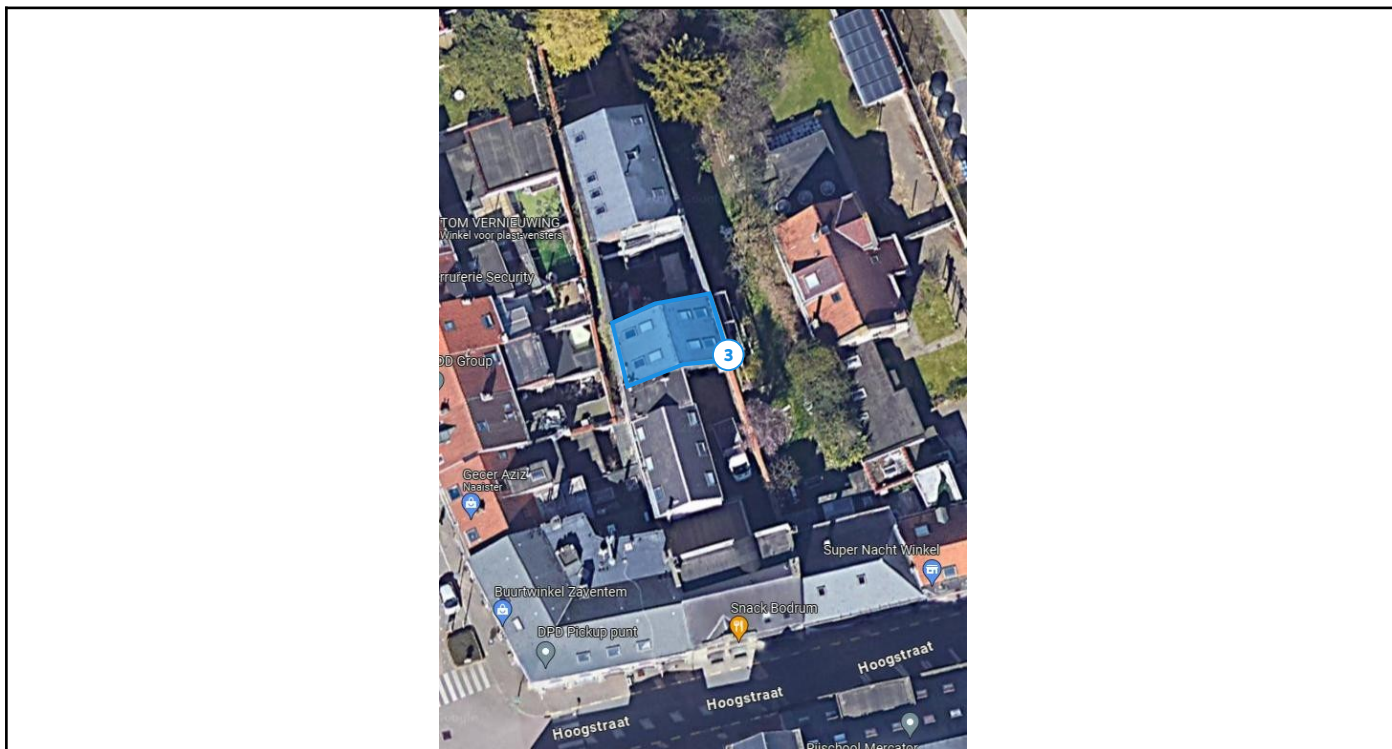
Plan 1.3: screenshot_20240425_133350

Beschrijving	Type	Actie
3. Leien dakbedekking	Geen asbest	-

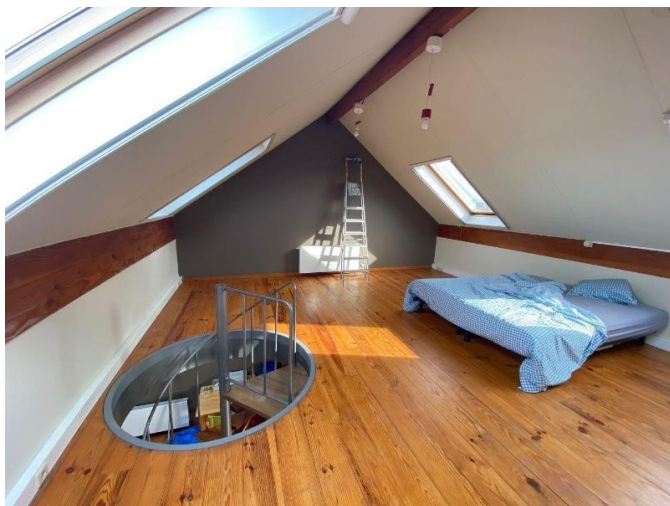
Vrije foto

De wanden bestaan uit gipskartonplaten. Tijdens het plaatsbezoek is geen vaststelling achter de platen mogelijk geweest welke materialen nog aanwezig zijn.

Identificatiemethode	Vaststelling & expertise (niet-asbestverdacht)
----------------------	------------------------------------------------

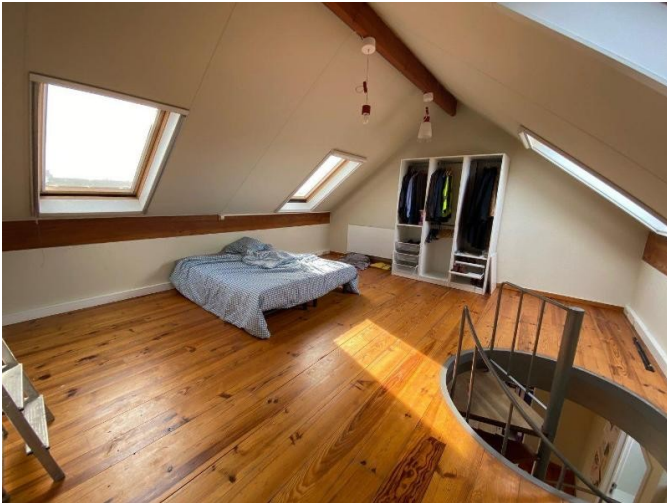
Vrije foto

Het plafond bestaat uit gipskartonplaten.

Identificatiemethode	Vaststelling & expertise (niet-asbestverdacht)
----------------------	------------------------------------------------

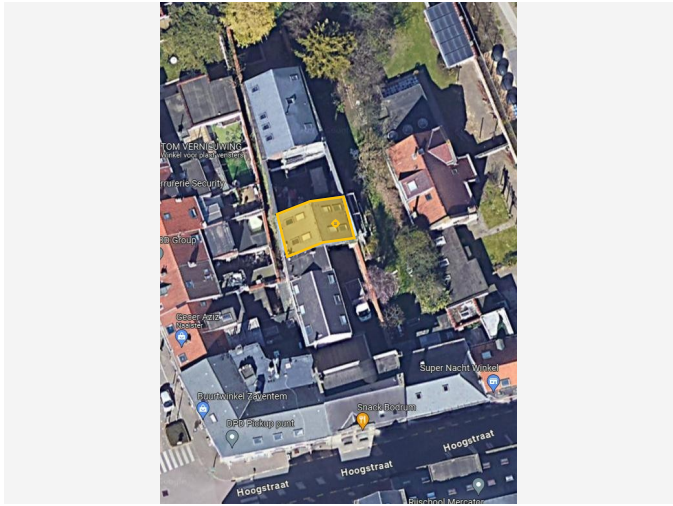
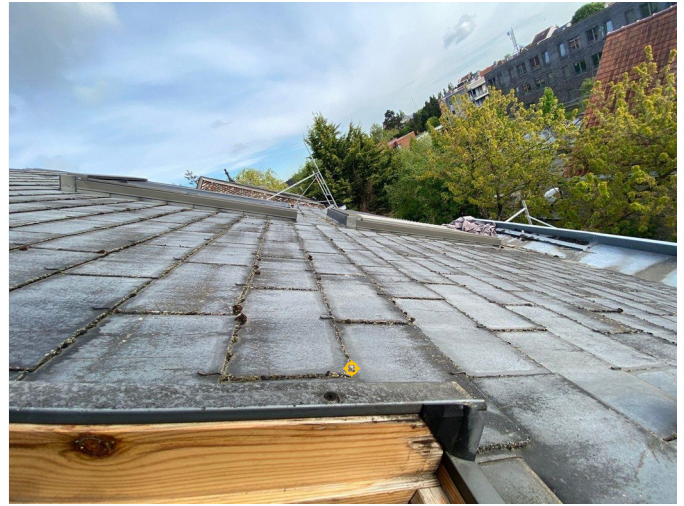
Fiche 3: Leien dakbedekking

Geen asbest

#	Type	Referentie	Resultaat
3.1	Puntmonster	M01	Geen asbest

Beschrijving	Leien dakbedekking
Omgeving	Buiten
Primaire drager	Schuin dak
Bindmiddel van materiaal	Cement

Gebondenheid op basis van bindmiddel	Hecht
Hoeveelheid (oppervlakte - aantal)	• 70,00 m ² - 1 stuk
Totale oppervlakte	70,00 m ²
Identificatiemethode	Vaststelling met monstername
Destructieve handeling voor identificatie	Nee
Opmerking	Hoeveelheden dienen steeds ter plaatse te worden gecontroleerd.
