Asbestinventarisatetest

Julius Hostestraat 1/13, 8300 Knokke-Heist

Attestnummer : 20240214-000425.000

Zone 1: Residentie Aphrodite

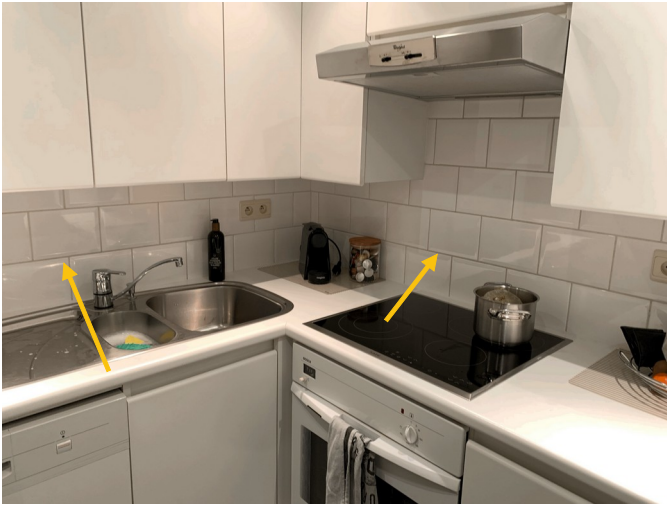
Vrije foto

Er is een vermoeden dat er lijm aanwezig is achter de tegels van de keuken.

Uitsluitend enkel via staalafname door destructief onderzoek. Vermoedelijk niet asbesthoudend gelet op het bouwjaar van het appartement.

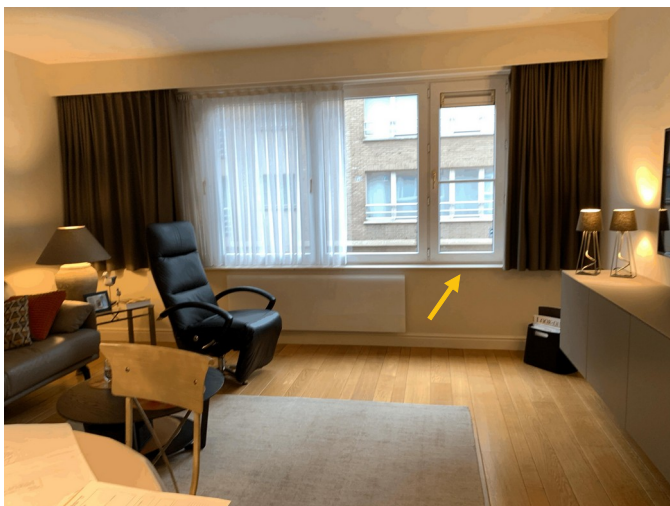
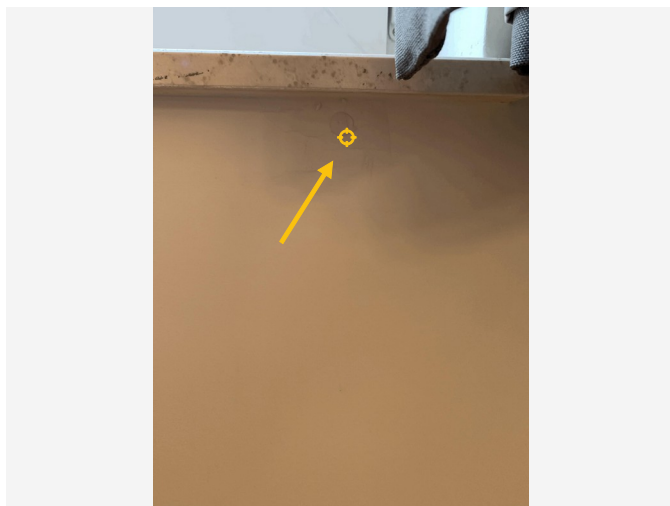
Fiche 4: Pleisterwerk binnenwanden

Geen asbest

#	Type	Referentie	Resultaat
4.1	Mengmonster	240208/M1	Geen asbest

Beschrijving	Pleisterwerk binnenwanden
Omgeving	Binnen
Primaire drager	Binnenwand
Bindmiddel van materiaal	Gips - kalk

Gebondenheid op basis van bindmiddel	Niet-hechtgebonden
Hoeveelheid (oppervlakte - dikte - aantal)	• 100,00 m ² - 1,00 cm - 1 stuk
Totaal volume	1,00 m ³
Identificatiemethode	Vaststelling met monstername
Destructieve handeling voor identificatie	Nee
