Asbestinventarisatetest

Kouterstraat 8/A, 9140 Temse

Attestnummer : 20230406-000126.001

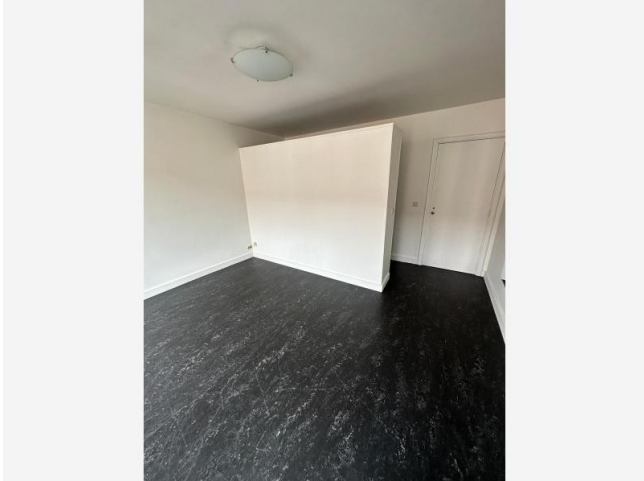
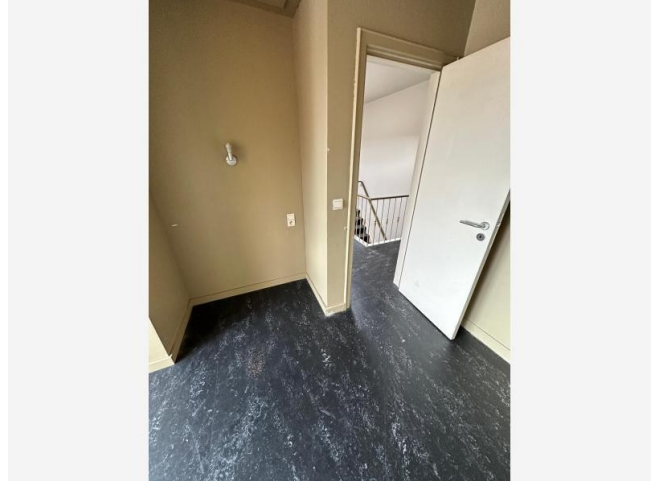
Overzichtsfoto

Detailfoto

Het asbestmateriaal valt onder de mijlpaal van 2040.

Eindbeoordeling materiaalrisico	Laag materiaalrisico en/of verlaagde kans op vezelvrijgave
---------------------------------	--

Gebondenheid	Categorie 1: hechtgebonden in oorsprong
Asbestsoort (vezeltype)	Alleen chrysotiel
Asbestconcentratie	Laag (< 50%)
Afschermingsgraad van het gehele materiaal	Geheel of deels (ook) vrij aan de binnenlucht
Toestand van het materiaal	Licht beschadigd, licht verweerd. Intact materiaal type Pical – asbestboard of categorie III 'gebondenheid'

#	Type	Referentie	Resultaat
1.1	Puntmonster	staal tegel	Chrysotiel

Beschrijving	Tegel
Omgeving	Binnen
Primaire drager	Vloer
Asbestmateriaal	Prefab - afwerking - Vloerzeil
Bindmiddel van asbestmateriaal	Kunststof of -hars
Gebondenheid op basis van bindmiddel	Hecht
Hoeveelheid (oppervlakte - aantal)	• 200,00 m ² - 1 stuk

Totale oppervlakte	200,00 m ²
Eenvoudig bereikbaar	Ja
Bevestigingswijze	<ul style="list-style-type: none">• Verlijmd, ingegoten, versmeerd
Identificatiemethode	Vaststelling met monstername
Destructieve handeling voor identificatie	Nee

- Zorg voor een veilig beheer. Vermijd het beschadigen van het asbestmateriaal. Controleer de toestand jaarlijks op wijzigingen.
- Zorg voor een veilig beheer en verwijder dit asbestmateriaal wanneer het bij werken eenvoudig bereikbaar wordt. Controleer de toestand jaarlijks op wijzigingen.

- Hermetische zone (erkend asbestverwijderaar)
De vloer is hechtgebonden. Staalname ging niet soepel, vermoedelijk is deze volledig verlijmd. Verwijderen in 1 geheel zal heel moeilijk gaan. Best laten verwijderen door erkend verwijderaar in hermetische zone (bespreekbaar met verwijderaar).

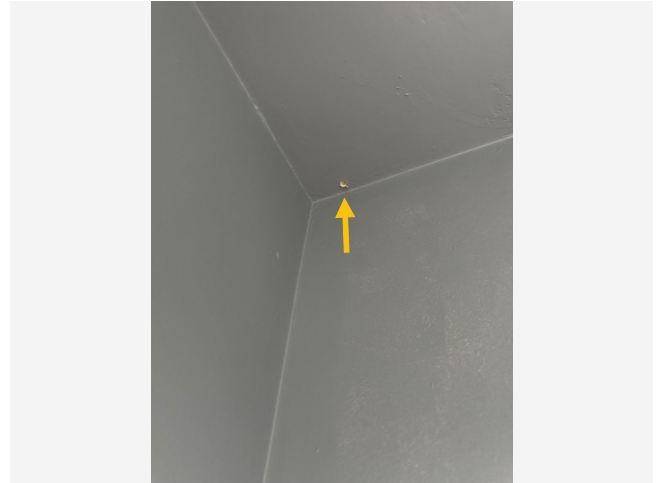
Fiche 5: pleisterwerk plafond

Overzichtsfoto

Detailfoto

Geen asbest

#	Type	Referentie	Resultaat
5.1	Puntmonster	staal pleisterwerk plafond	Geen asbest

Bindmiddel van materiaal	Gips - kalk
Gebondenheid op basis van bindmiddel	Niet-hechtgebonden
Hoeveelheid (oppervlakte - dikte - aantal)	• 260,00 m ² - 5,00 cm - 1 stuk
Totaal volume	13,00 m ³
Identificatiemethode	Vaststelling met monstername
Destructieve handeling voor identificatie	Nee
Opmerking	In de winkel/magazijn geen pleisterwerk aanwezig. In groot appartement enkel staal plafond kunnen nemen in badkamer op 2de verdiep. Alle andere plafonds waren valse plafonds.
