## Keuringsverslag van een elektrische laagspanning- en zeer lage spanningsinstallatie

### NIET CONFORM

Datum keuring: 21/11/2024

Straatnaam Perzikenlaan  
Huisnummer 36  
Busnummer  
Postcode 9120  
Gemeente Melsele  
Land België

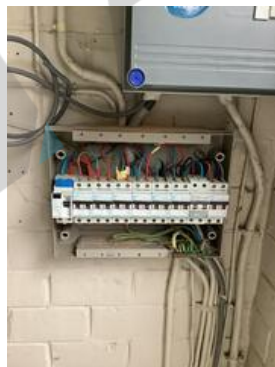
Afbeelding schakel- en verdeelbord:

<b>Visueel nazicht (algemeen)</b>	NOK	<b>Directe aanraking</b>	OK	<b>Indirecte aanraking</b>	OK
<b>Aansluitingen</b>	NOK	<b>schema in bijlage door Aceg vzw</b>	OK		
<b>Equipotentiale verbindingen</b>	niet van toepassing	<b>Doorsnede geleiders</b>	OK		
<b>Continuïteit</b>	NOK	<b>Verlichting / toestellen</b>	NOK
