Rapport de contrôle d'installations électriques à basse et à très basse tension

RÉF. 54/2024/68019/01:1

DATE DU CONTRÔLE 05/06/2024 AGENT VISITEUR Patrick Braham
 ADRESSE DU CONTRÔLE Rue Walthère Dewé 153 - 4000 Liège TYPE DE CONTRÔLE Visite de contrôle vente ancienne installation (8.4.2)

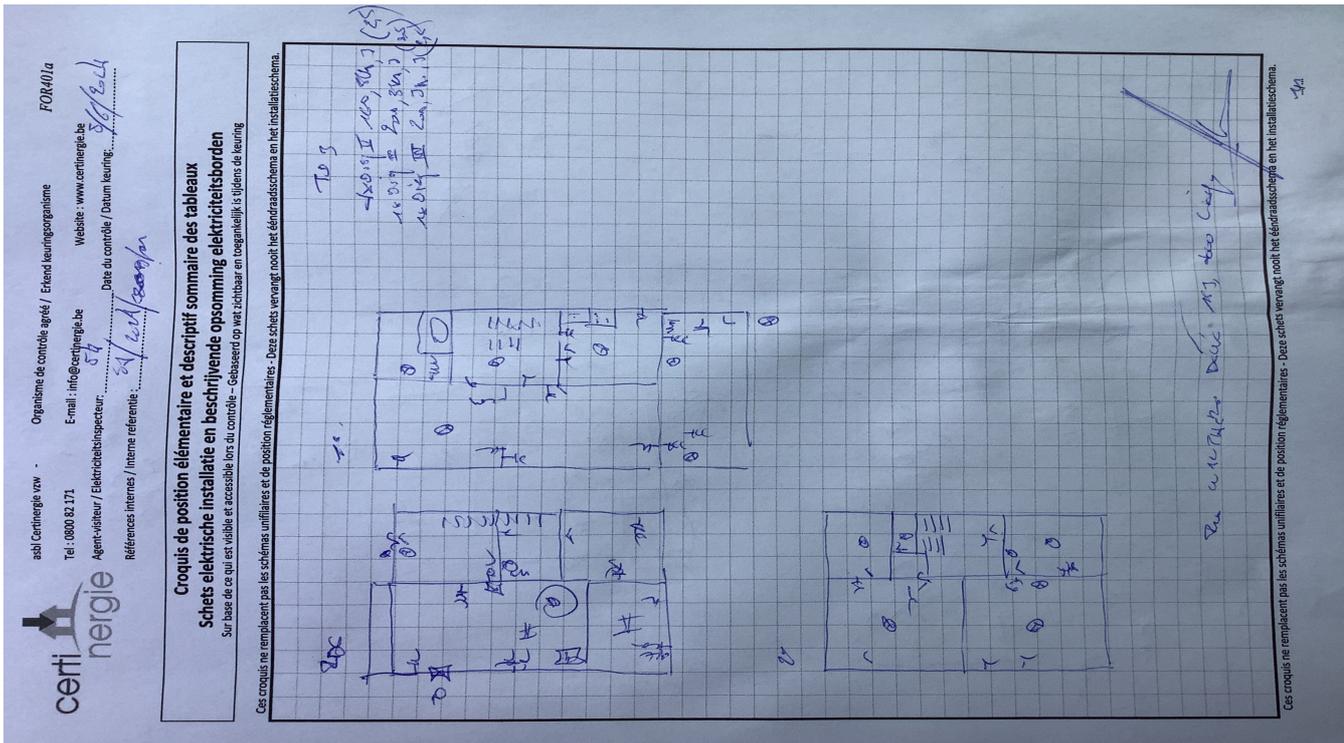
Croquis de position élémentaire et descriptif sommaire des tableaux

sur base de ce qui est visible et accessible lors du contrôle
 Note : ces croquis ne remplacent pas les schémas unifilaires et de position réglementaires
