Rapport de contrôle d'installations électriques à basse et à très basse tension

RÉF. 120/2024/56991/01:1

DATE DU CONTRÔLE 29/02/2024 AGENT VISITEUR Raphaël Collet
ADRESSE DU CONTRÔLE Rue du Chapiteau 6 - 6760 Virton TYPE DE CONTRÔLE Visite de contrôle vente ancienne installation (8.4.2.)

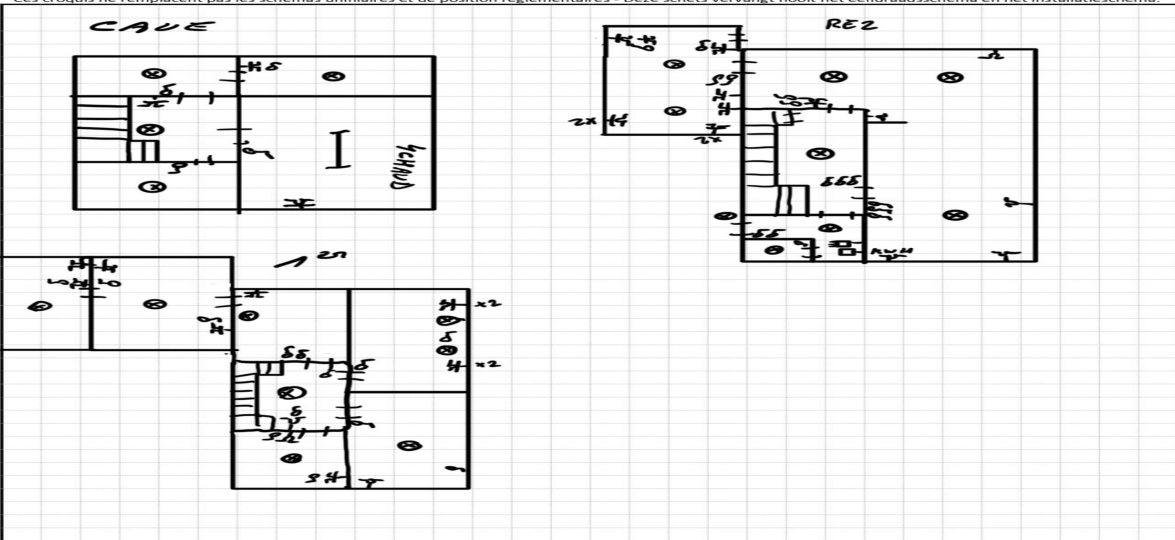
Croquis de position élémentaire et descriptif sommaire des tableaux
Schets elektrische installatie en beschrijvende opsomming elektriciteitsborden
Sur base de ce qui est visible et accessible lors du contrôle – Gebaseerd op wat zichtbaar en toegankelijk is tijdens de keuring
