# Asbestinventarisatetest

Egenhovenweg 51/0703, 3001 Leuven

Attestnummer : 20240225-000118.000

Uitgegeven op : 25.02.2024

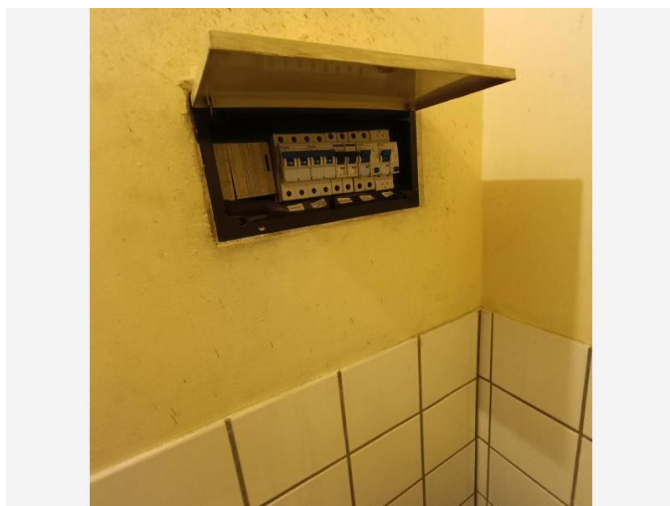
Overzichtsfoto

Detailfoto

Eindbeoordeling materiaalrisico	Laag materiaalrisico en/of verlaagde kans op vezelvrijgave
---------------------------------	------------------------------------------------------------

Gebondenheid	Categorie 1: hechtgebonden in oorsprong
Asbestsoort (vezeltype)	Crocidoliet aanwezig
Asbestconcentratie	Laag (< 50%)
Afschermingsgraad van het gehele materiaal	Geheel of deels (ook) vrij aan de binnenlucht
Toestand van het materiaal	Onbeschadigd, niet verweerd

Beschrijving	Bakeliet zekeringkast appartement
Omgeving	Binnen
Primaire drager	HVAC infrastructuur en uitrusting
Asbestmateriaal	Plaat, paneel, tablet - Type Bakeliet
Bindmiddel van asbestmateriaal	Kunststof of -hars
Gebondenheid op basis van bindmiddel	Hecht
Hoeveelheid (oppervlakte - dikte - aantal)	• 0,30 m <sup>2</sup> - 10,00 cm - 1 stuk
Totaal volume	0,03 m <sup>3</sup>
Eenvoudig bereikbaar	Ja

Het asbestmateriaal valt onder de mijlpaal van 2040.

Zorgvuldig beheren

- Zorg voor een veilig beheer. Vermijd het beschadigen van het asbestmateriaal. Controleer de toestand jaarlijks op wijzigingen.

- Eenvoudige handelingen: mag via doe-het-zelf of door werknemer(s) met opleidingsattest eenvoudige handelingen  
Schakelaars, stopcontacten en andere gelijkaardige toepassingen kunnen eenvoudig losgeschroefd worden --> EH doe-het-zelf. Afgesloten of verzegelde kast --> EH opgeleid techniker personeel 8u basisopleiding asbest.

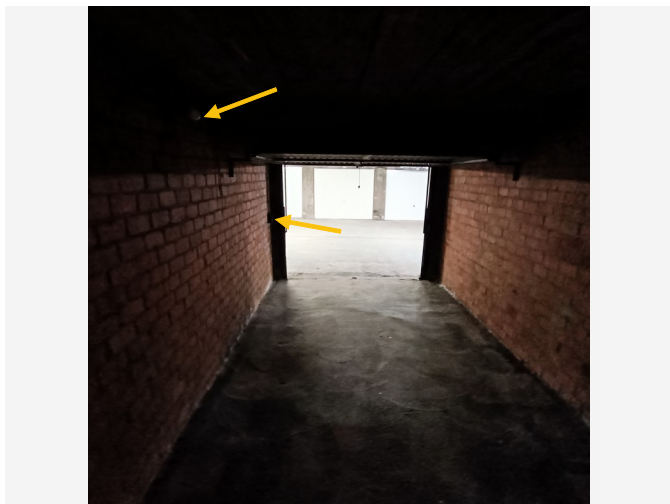
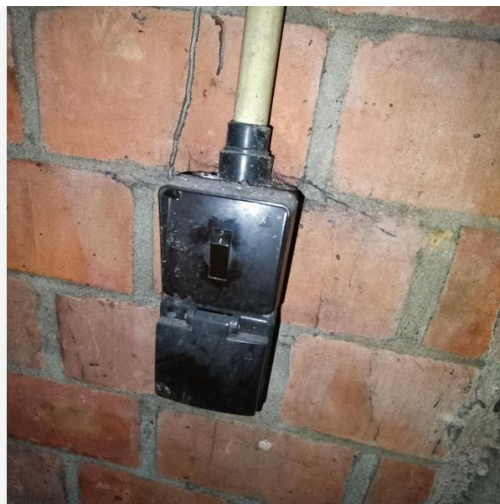
Overzichtsfoto

Detailfoto

Eindbeoordeling materiaalrisico	Laag materiaalrisico en/of verlaagde kans op vezelvrijgave
---------------------------------	------------------------------------------------------------

Gebondenheid	Categorie 1: hechtgebonden in oorsprong
Asbestsoort (vezeltype)	Crocidoliet aanwezig
Asbestconcentratie	Laag (< 50%)
Afschermingsgraad van het gehele materiaal	Geheel of deels (ook) vrij aan de binnenlucht
Toestand van het materiaal	Onbeschadigd, niet verweerd

Beschrijving	Bakeliet toepassingen in garagebox
Omgeving	Binnen
Primaire drager	Communicatie en elektrische infrastructuur en uitrusting
Asbestmateriaal	Plaat, paneel, tablet - Type Bakeliet
Bindmiddel van asbestmateriaal	Kunststof of -hars
Gebondenheid op basis van bindmiddel	Hecht
Hoeveelheid (oppervlakte - dikte - aantal)	• 0,30 m <sup>2</sup> - 10,00 cm - 1 stuk
Totaal volume	0,03 m <sup>3</sup>
Eenvoudig bereikbaar	Ja

Het asbestmateriaal valt onder de mijlpaal van 2040.

Zorgvuldig beheren

- Zorg voor een veilig beheer. Vermijd het beschadigen van het asbestmateriaal. Controleer de toestand jaarlijks op wijzigingen.

- Eenvoudige handelingen: mag via doe-het-zelf of door werknemer(s) met opleidingsattest eenvoudige handelingen  
Schakelaars, stopcontacten en andere gelijkaardige toepassingen kunnen eenvoudig losgeschroefd worden --> EH doe-het-zelf. Afgesloten of verzegelde kast --> EH opgeleid techniker personeel 8u basisopleiding asbest.

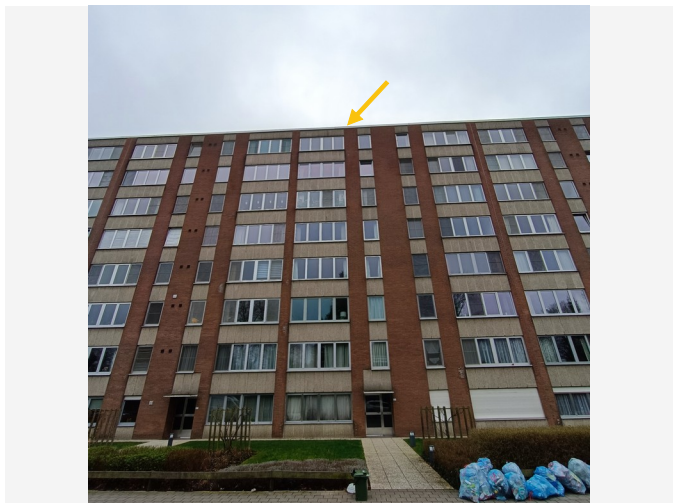
# Fiche 3: Dakbedekking niet zichtbaar (gemeenschappelijk)

Situeringfoto

**Reden:** Het te onderzoeken materiaal situeert zich hoger dan 3,50 m te rekenen vanaf een veilige ondergrond

**Uitleg van de asbestdeskundige:** Het plat dak kon niet gecontroleerd worden (hoogte > 3,50m). Er kon niet gecontroleerd worden welk materiaal zich op het plat dak bevindt. Het appartement bevindt zich op het 7de verdiep, recht onder het dak, maar het dak is niet toegankelijk.

(Asbest)materiaal	Dak- en gevelbekleding - Roofing
Karakterisatie	Asbest (verdacht)

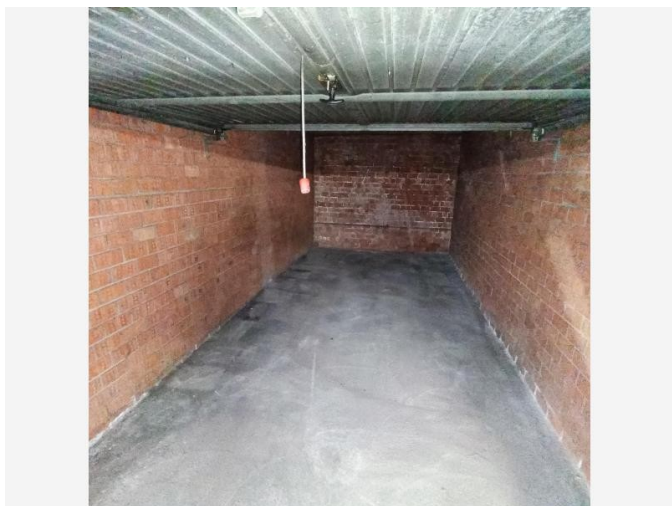
Vrije foto

De garage die bij dit appartement hoort werd gecontroleerd, deze is gelegen op -2 en heeft nummer D7.

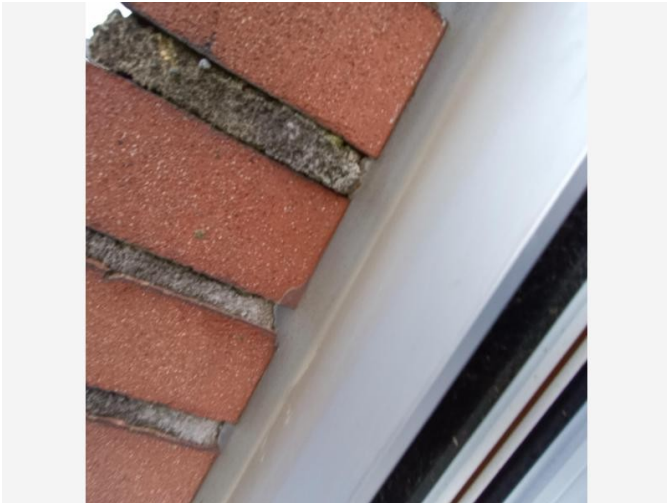
Vrije foto

De mastiek werd gecontroleerd en als niet-asbesthoudend beschouwd. (zacht en elastisch)

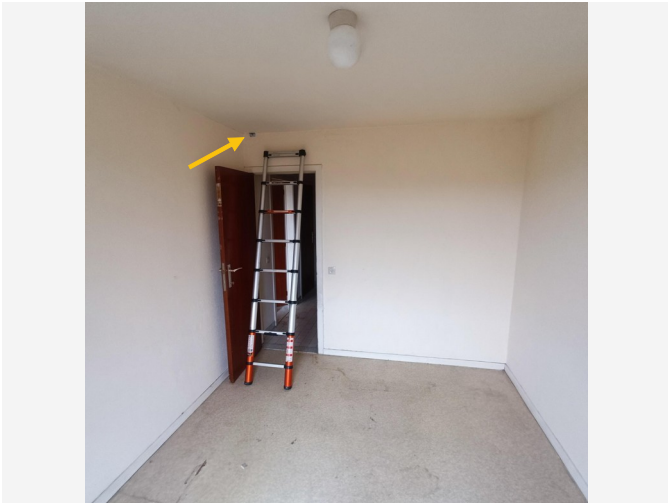
## Fiche 6: Pleisterwerk plafond

Overzichtsfoto

Detailfoto

Geen asbest

#	Type	Referentie	Resultaat
6.1	Mengmonster	2	Geen asbest

Beschrijving	Pleisterwerk plafond
Omgeving	Binnen
Primaire drager	Plafond
Bindmiddel van materiaal	Gips - kalk

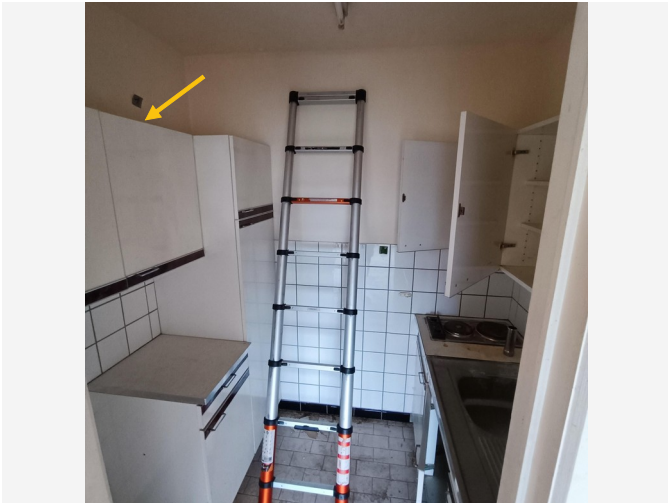
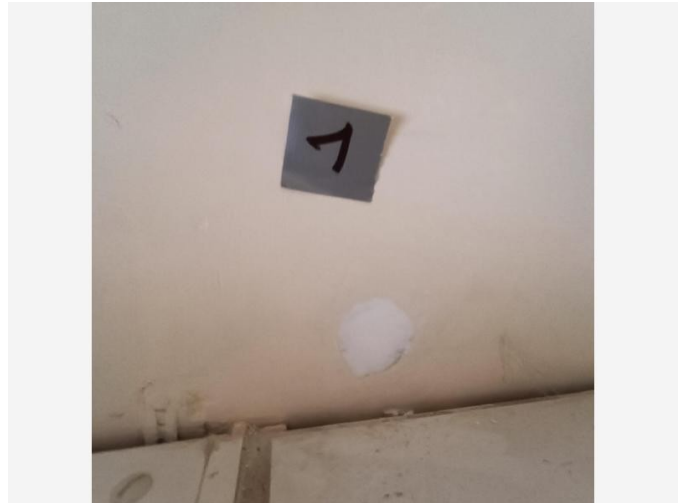
Overzichtsfoto

Detailfoto

Geen asbest

#	Type	Referentie	Resultaat
7.1	Mengmonster	1	Geen asbest

Beschrijving	Pleisterwerk muur
Omgeving	Binnen
Primaire drager	Binnenwand
Bindmiddel van materiaal	Gips - kalk
