Asbestinventarisatetest

Sint-Janstraat 8/1, 2140 Antwerpen

Attestnummer : **20240503-000318.000**

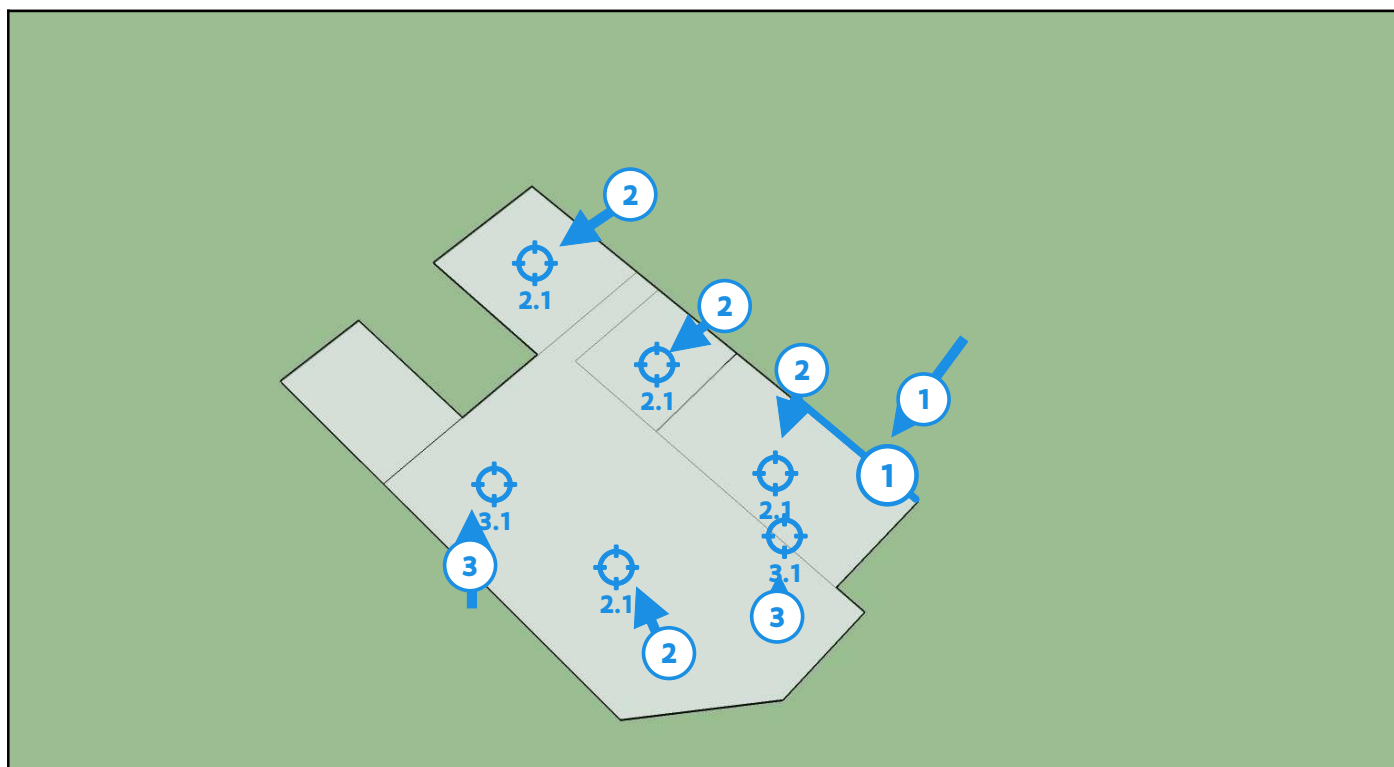
Plan 1.1: Sint-Jansstraat 8 bus 1 Borgerhout

Beschrijving	Type	Actie
1. Tegellijm	Geen asbest	-
2. Pleisterwerk plafond	Geen asbest	-
2.1 Code: MM2	Mengmonster	-
3. Pleisterwerk muur	Geen asbest	-
3.1 Code: Mm1	Mengmonster	-

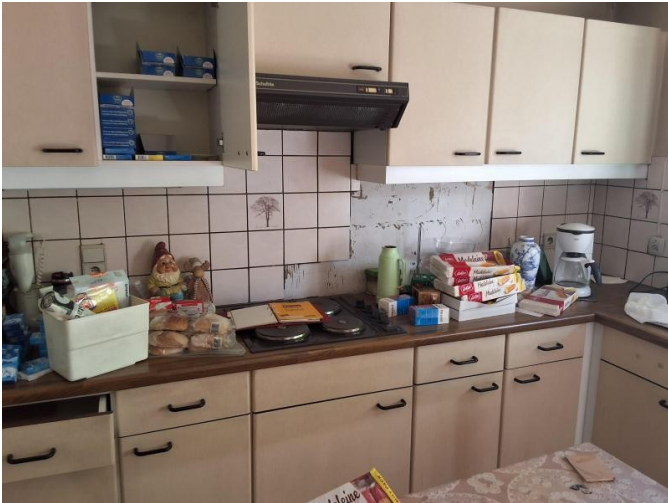
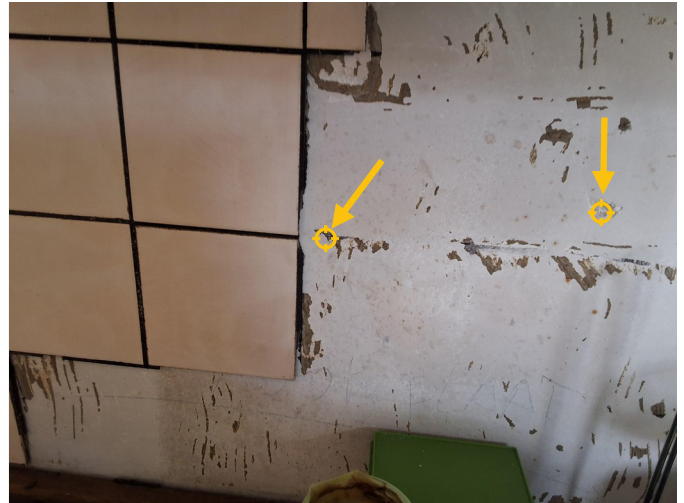
Fiche 1: Tegellijm

Geen asbest

#	Type	Referentie	Resultaat
1.1	Puntmonster	Mm3	Geen asbest

Beschrijving	Tegellijm
Omgeving	Binnen
Primaire drager	Binnenwand
Bindmiddel van materiaal	Cement

Gebondenheid op basis van bindmiddel	Hecht
Hoeveelheid (oppervlakte - dikte - aantal)	• 12,00 m ² - 0,20 cm - 1 stuk
Totaal volume	0,024 m ³
Identificatiemethode	Vaststelling met monstername
Destructieve handeling voor identificatie	Nee

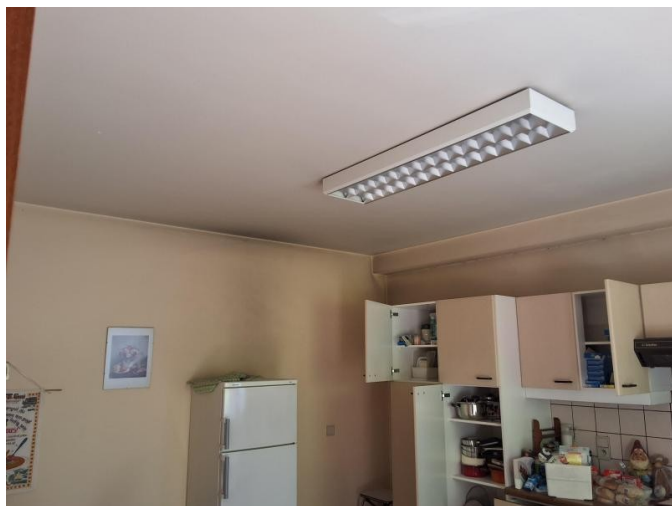
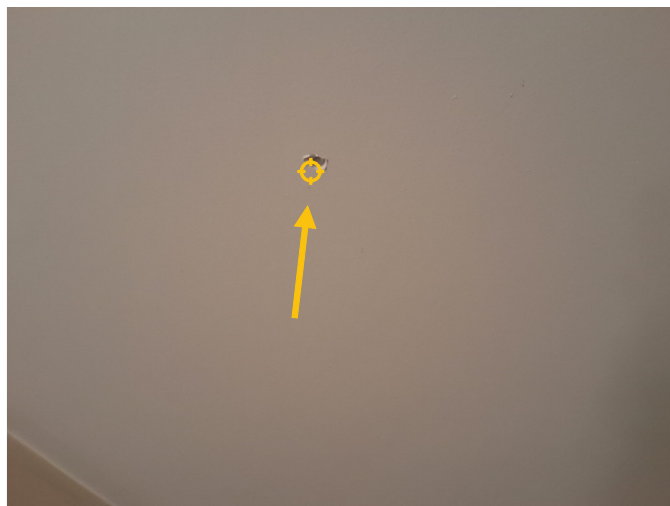
Fiche 2: Pleisterwerk plafond

Geen asbest

#	Type	Referentie	Resultaat
2.1	Mengmonster	MM2	Geen asbest

Beschrijving	Pleisterwerk plafond
Omgeving	Binnen
Primaire drager	Plafond
Bindmiddel van materiaal	Gips - kalk

Gebondenheid op basis van bindmiddel	Niet-hechtgebonden
Hoeveelheid (oppervlakte - dikte - aantal)	• 110,00 m ² - 0,19 cm - 1 stuk
Totaal volume	0,209 m ³
Identificatiemethode	Vaststelling met monstername
Destructieve handeling voor identificatie	Nee

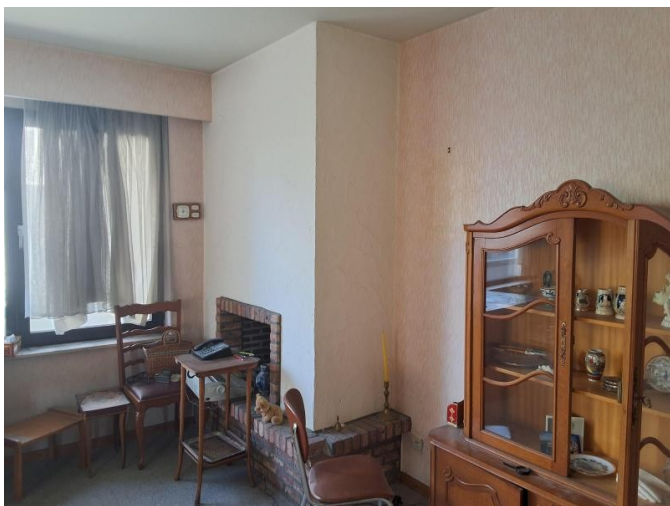
Fiche 3: Pleisterwerk muur

Geen asbest

#	Type	Referentie	Resultaat
3.1	Mengmonster	Mm1	Geen asbest

Beschrijving	Pleisterwerk muur
Omgeving	Binnen
Primaire drager	Binnenwand
Bindmiddel van materiaal	Gips - kalk

Gebondenheid op basis van bindmiddel	Niet-hechtgebonden
Hoeveelheid (oppervlakte - dikte - aantal)	• 1,00 m ² - 1,00 cm - 1 stuk
Totaal volume	0,01 m ³
Identificatiemethode	Vaststelling met monstername
Destructieve handeling voor identificatie	Nee
