# Asbestinventarisatetest

Kraaistraat 57, 9000 Gent

Attestnummer : 20240402-000003.000

Uitgegeven op : 02.04.2024

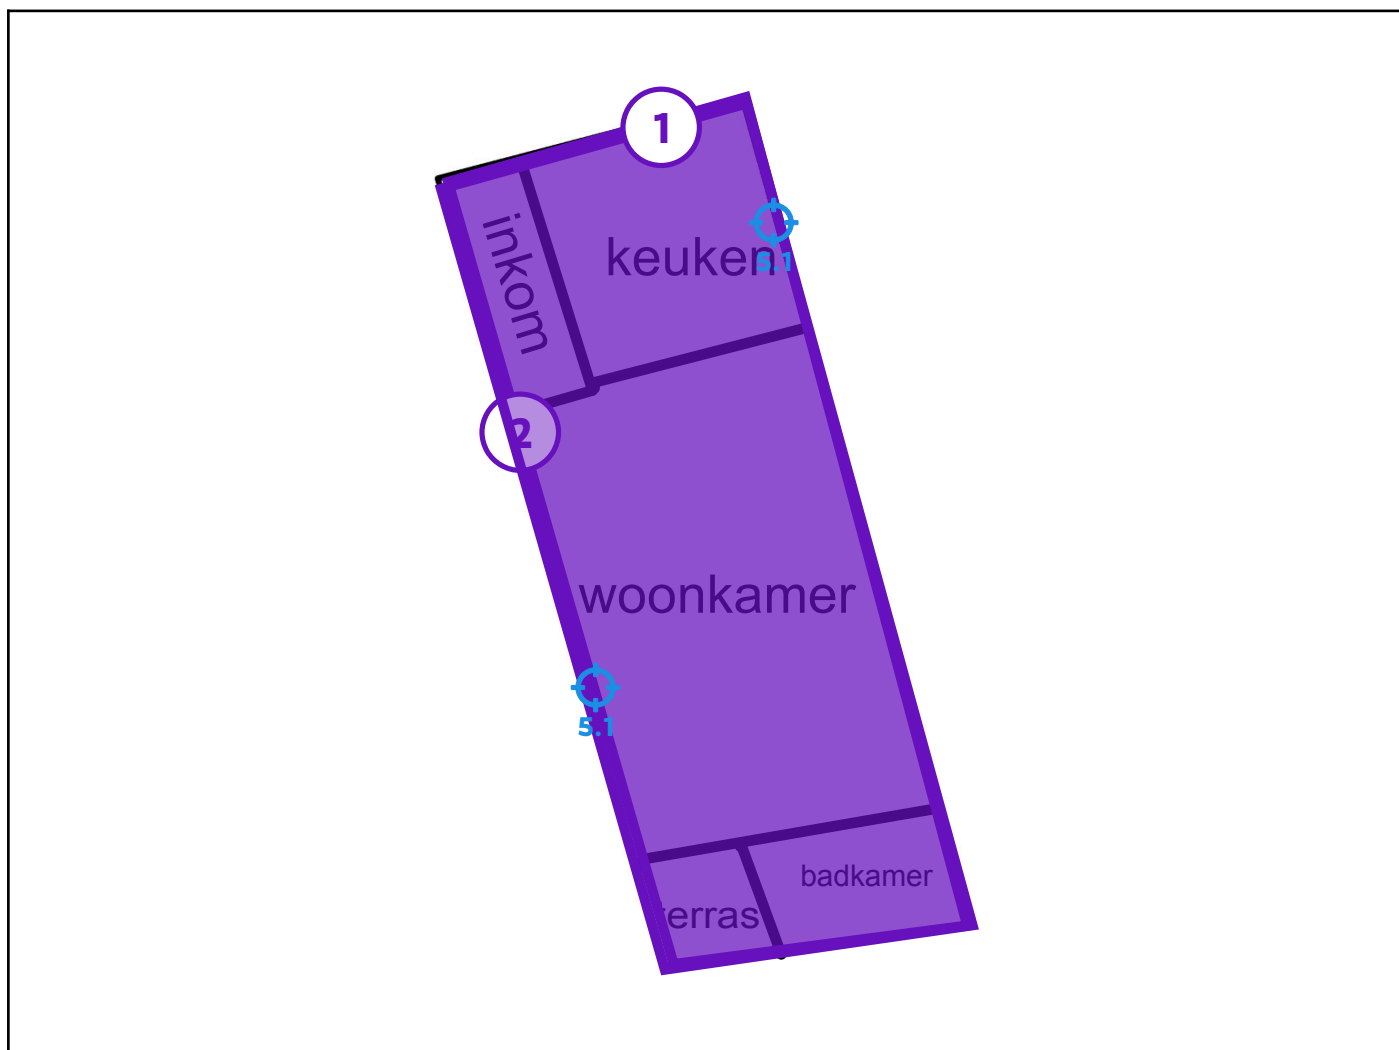
## Plan 1.1: Gelijkvloers

Beschrijving	Type	Actie
1. Plafond afgewerkt met gyprocplaten	Advies	-
2. Vloertegels	Advies	-
5. Pleisterwerk wand	Geen asbest	-
5.1 Code: P112-M001	Mengmonster	-

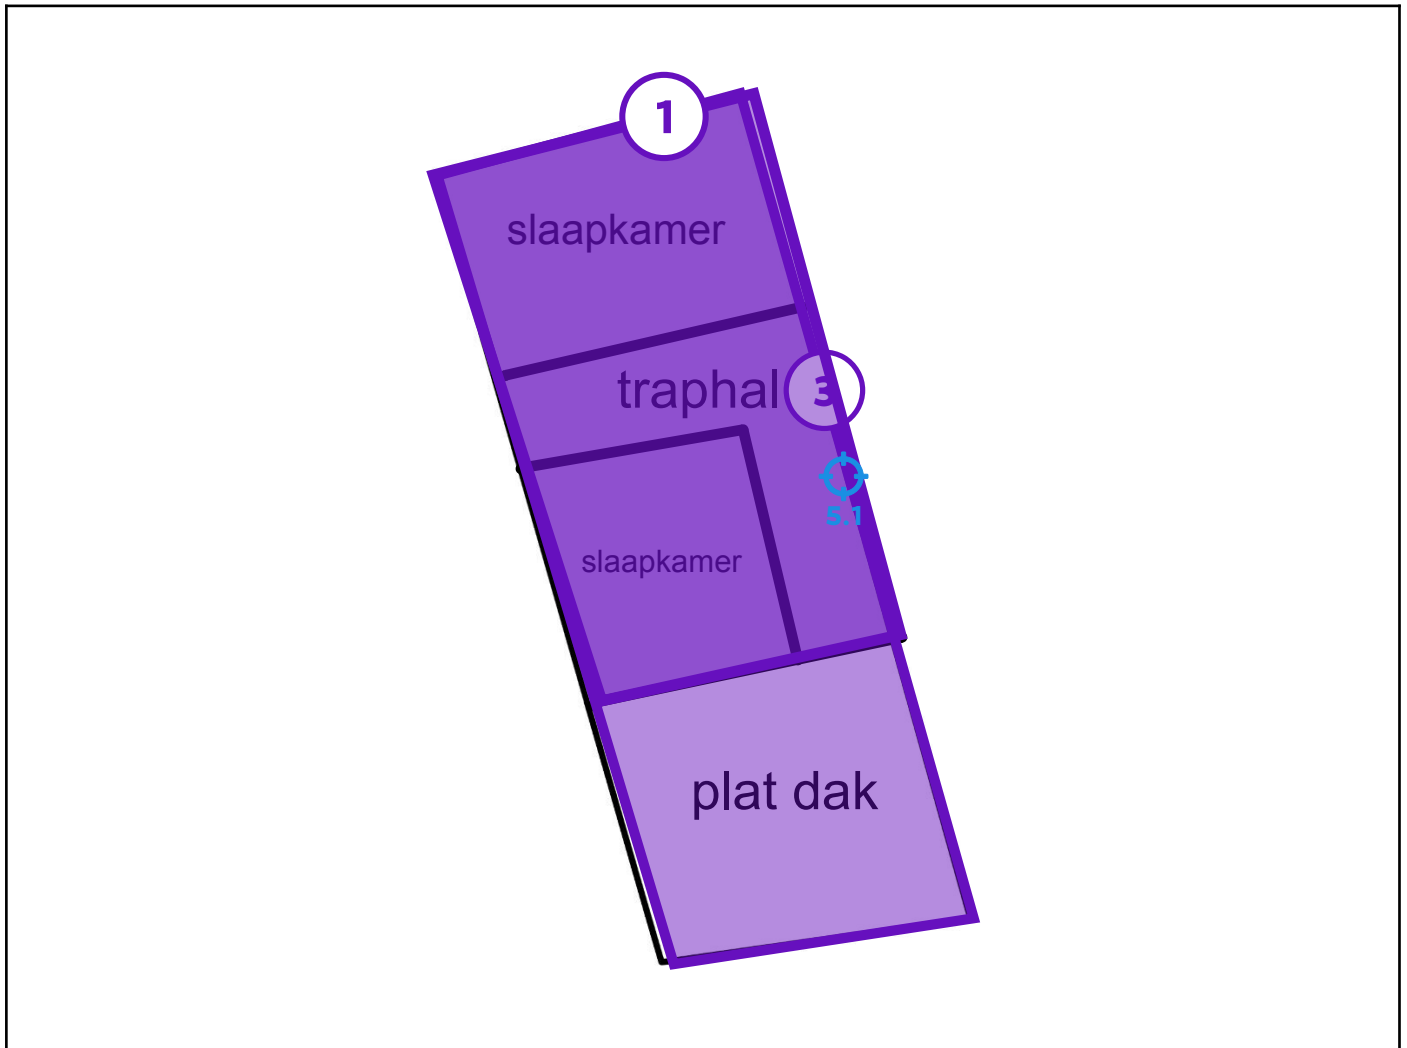
## Plan 1.2: Eerste verdieping

Beschrijving	Type	Actie
1. Plafond afgewerkt met gyprocplaten	Advies	-
3. Laminaatvloer	Advies	-
5. Pleisterwerk wand	Geen asbest	-
5.1 Code: P112-M001	Mengmonster	-

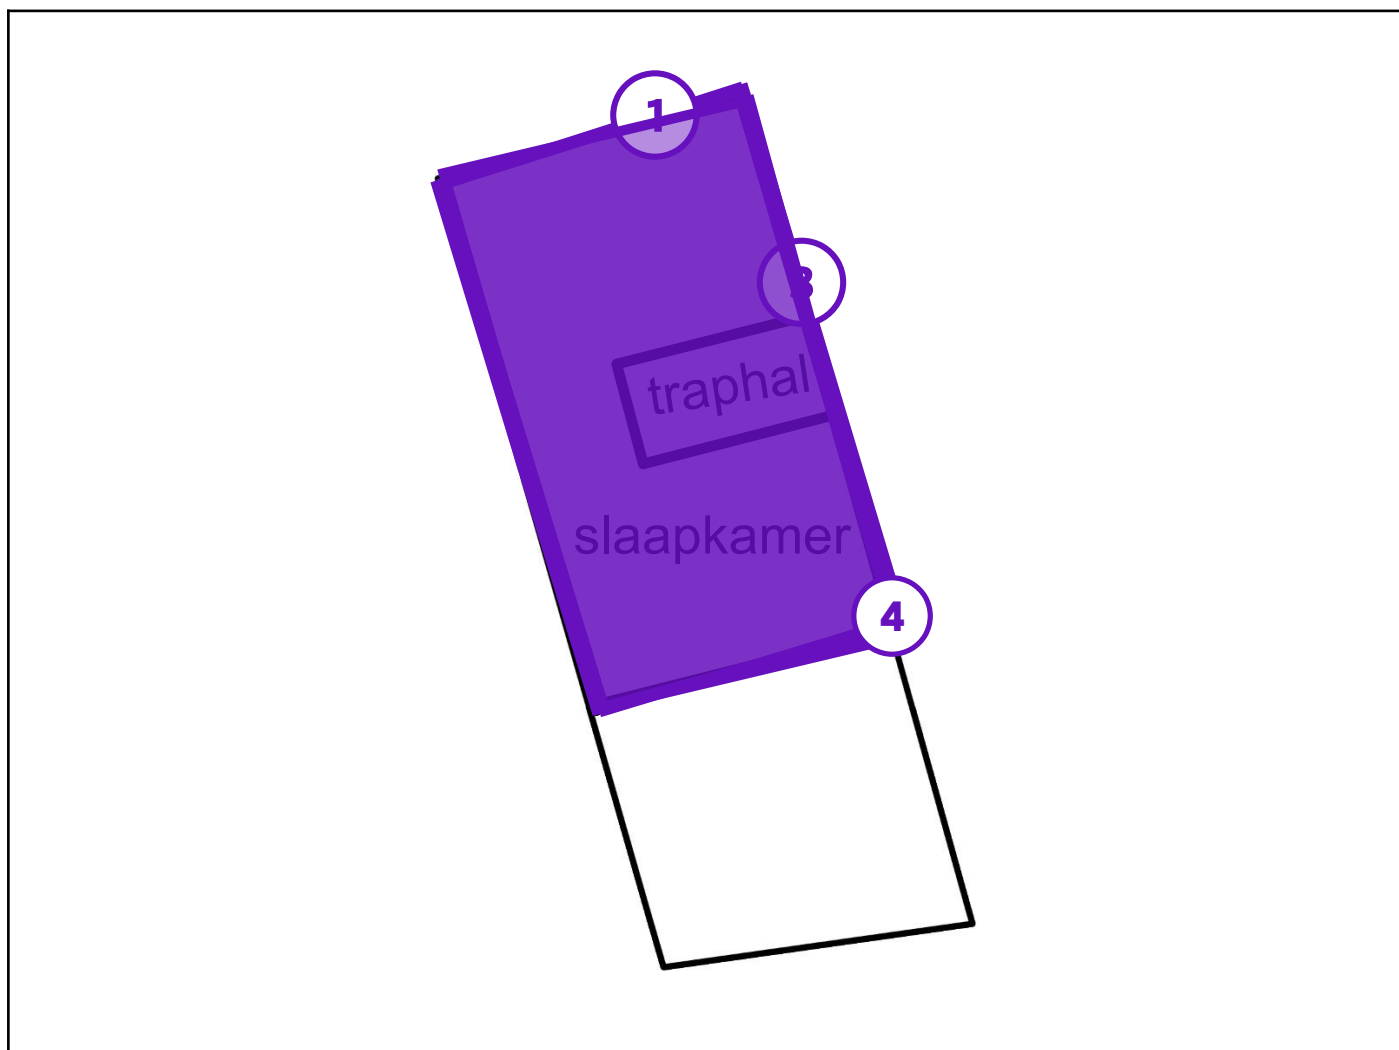
## Plan 1.3: Zolder

Beschrijving	Type	Actie
1. Plafond afgewerkt met gyprocplaten	Advies	-
3. Laminaatvloer	Advies	-
4. Onderdakplaten niet vast te stellen	Advies	-

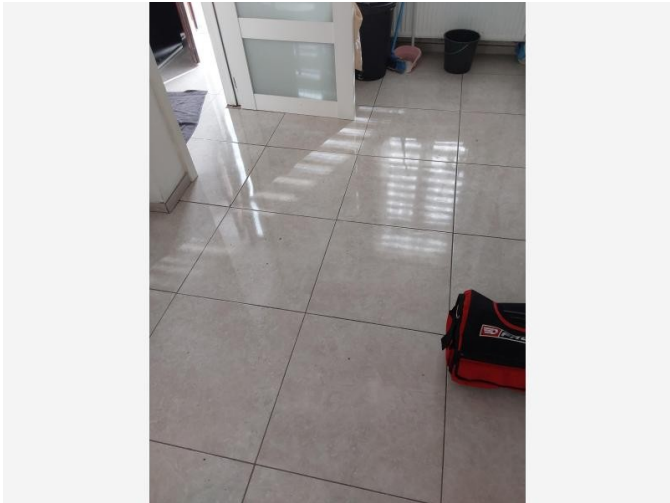
Vrije foto

De plafonds zijn afgewerkt met gyprocplaten. Hier is dus geen pleisterwerk te vinden. Tijdens renovatie is het aangeraden om a.d.h.v. een destructief onderzoek te laten controleren of er zich oude pleisterwerk bevindt achter de platen.

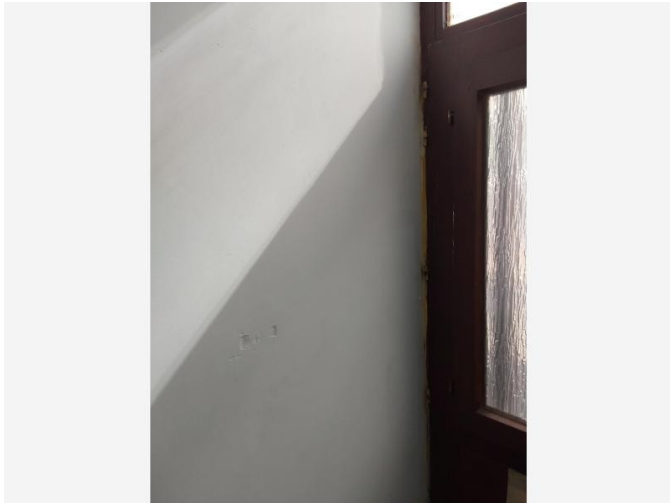
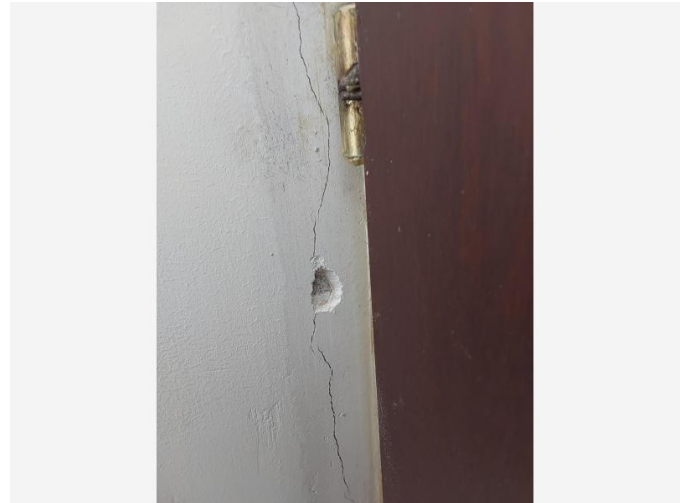
Overzichtsfoto

Geen asbest

#	Type	Referentie	Resultaat
5.1	Mengmonster	P112-M001	Geen asbest

Beschrijving	Pleisterwerk wand
Omgeving	Binnen
Primaire drager	Binnenwand

<b>Bindmiddel van materiaal</b>	Gips - kalk
<b>Gebondenheid op basis van bindmiddel</b>	Niet-hechtgebonden
<b>Hoeveelheid (oppervlakte - dikte - aantal)</b>	• 235,00 m <sup>2</sup> - 2,00 cm - 1 stuk
<b>Totaal volume</b>	4,70 m <sup>3</sup>
<b>Identificatiemethode</b>	Vaststelling met monstername
<b>Destructieve handeling voor identificatie</b>	Nee
