Keuringsverslag van een elektrische laagspanning- en zeer lage spanningsinstallatie
NIET CONFORM

Datum keuring: 29/05/2024 **Inspecteur:** Yoni Genicot **Mentor:** **Installateur:** EPC nu BV
ID-label: **B.T.W. nr.:** BE 0768 508 630 **Klantreferentie:**
 Merk en type meettoestel: Metrel Eurotest ET61557 **Serienummer:** 24030381

Straatnaam: Leuvensesteenweg
Huisnummer: 216
Busnummer:
Postcode: 3370
Gemeente: Roosbeek
Land: België

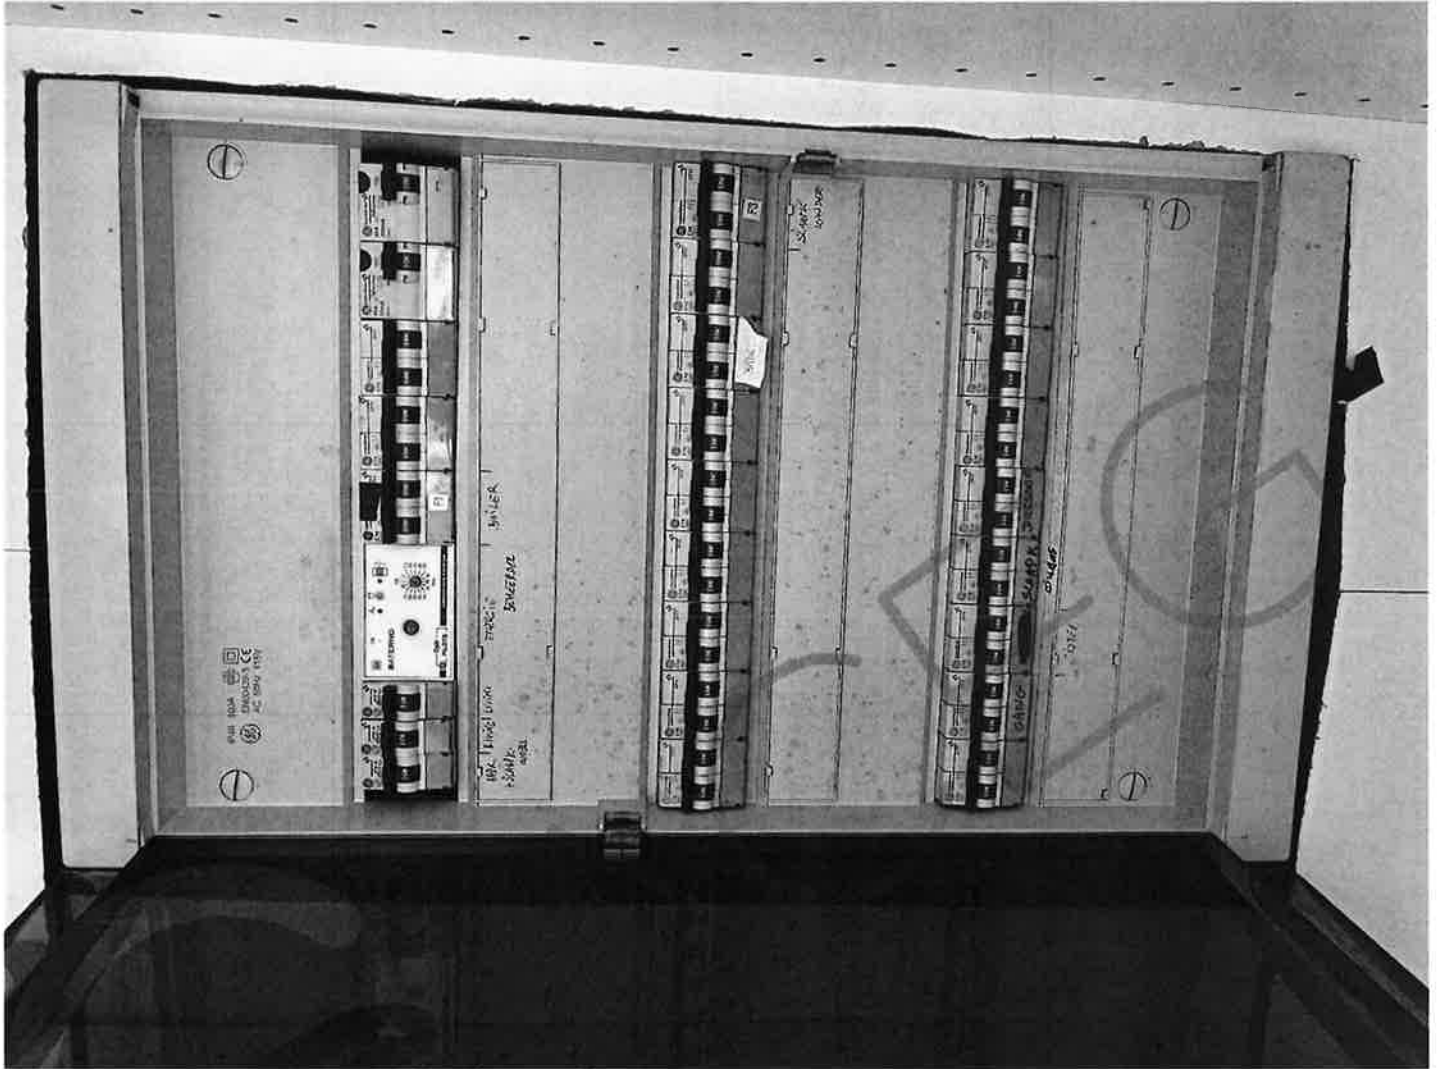
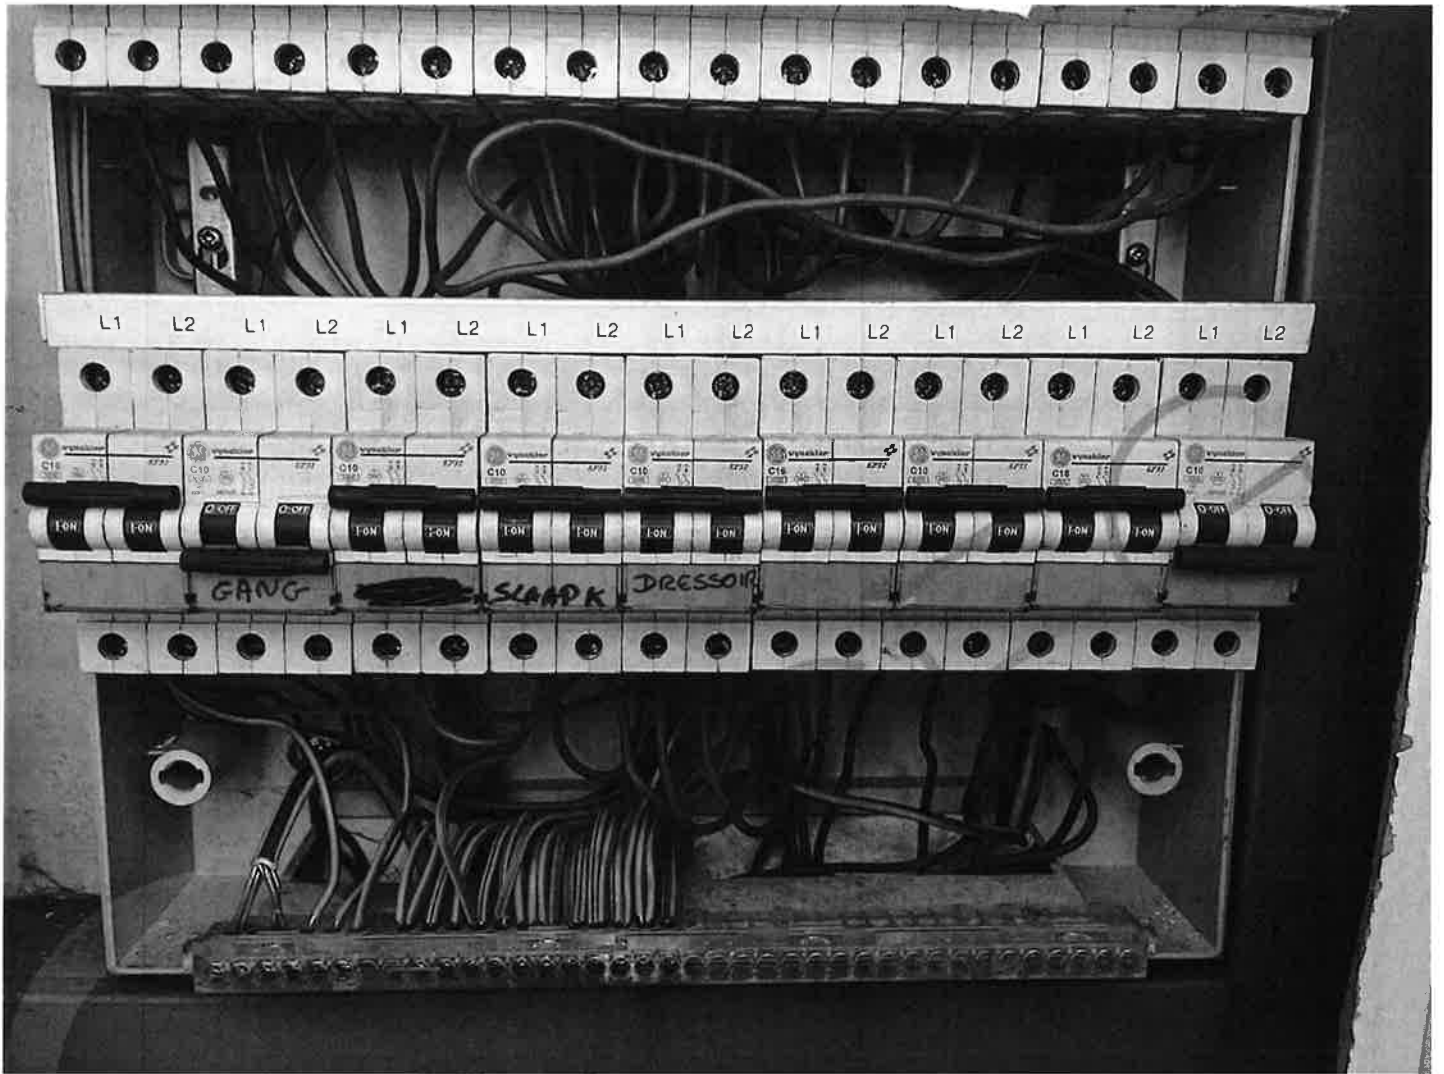
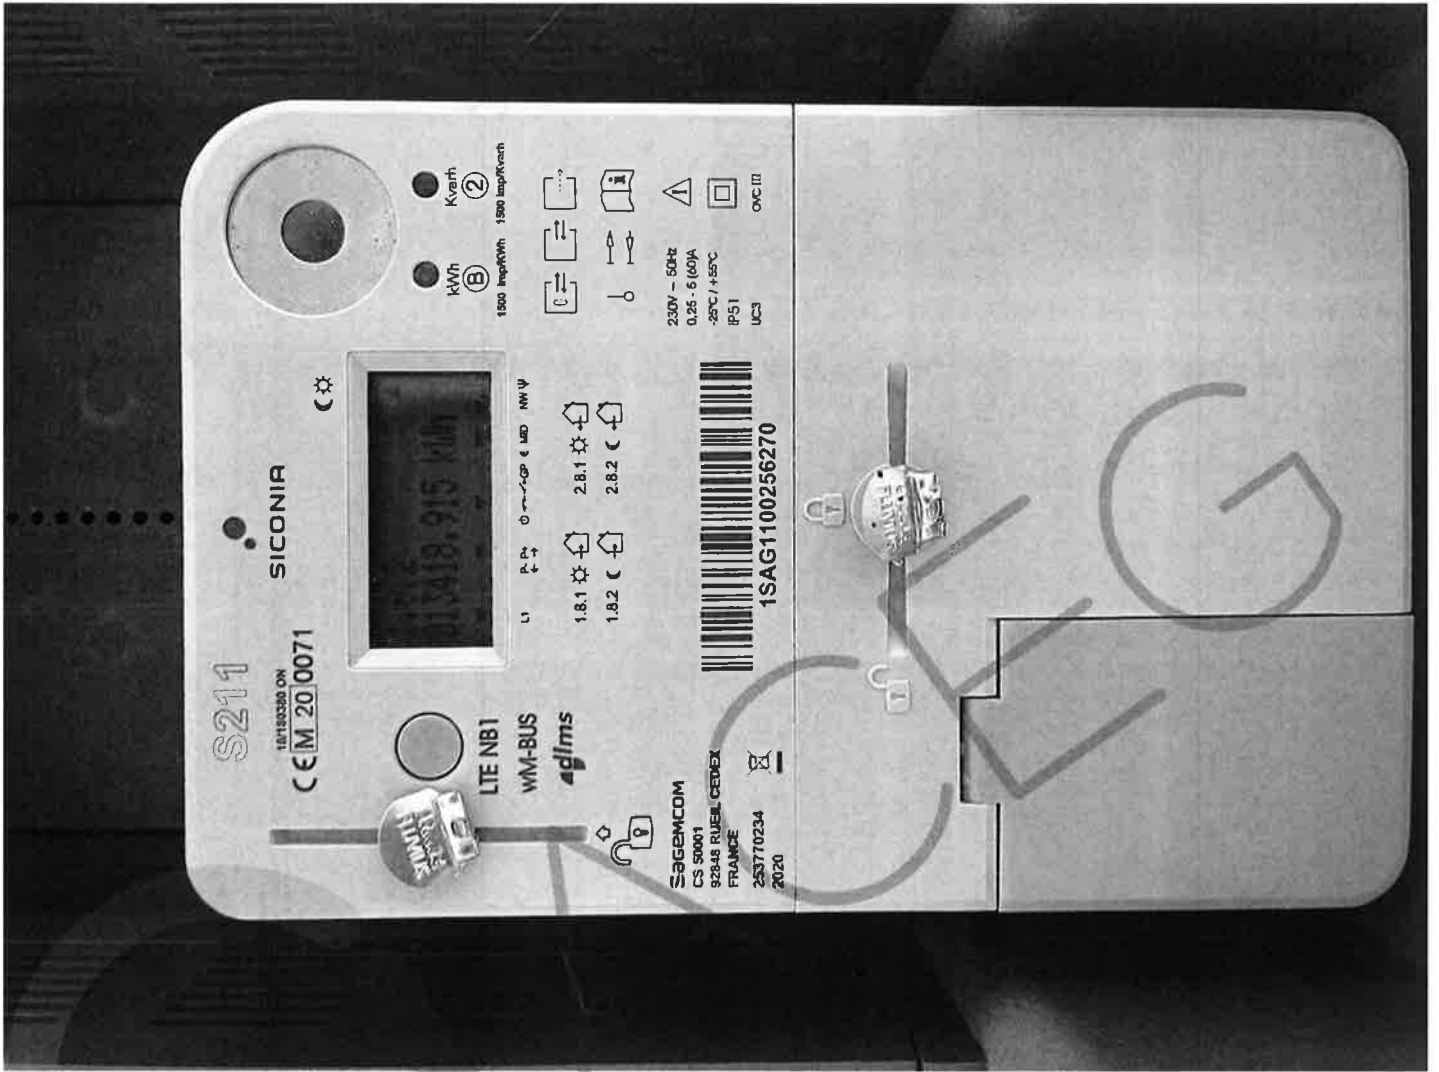
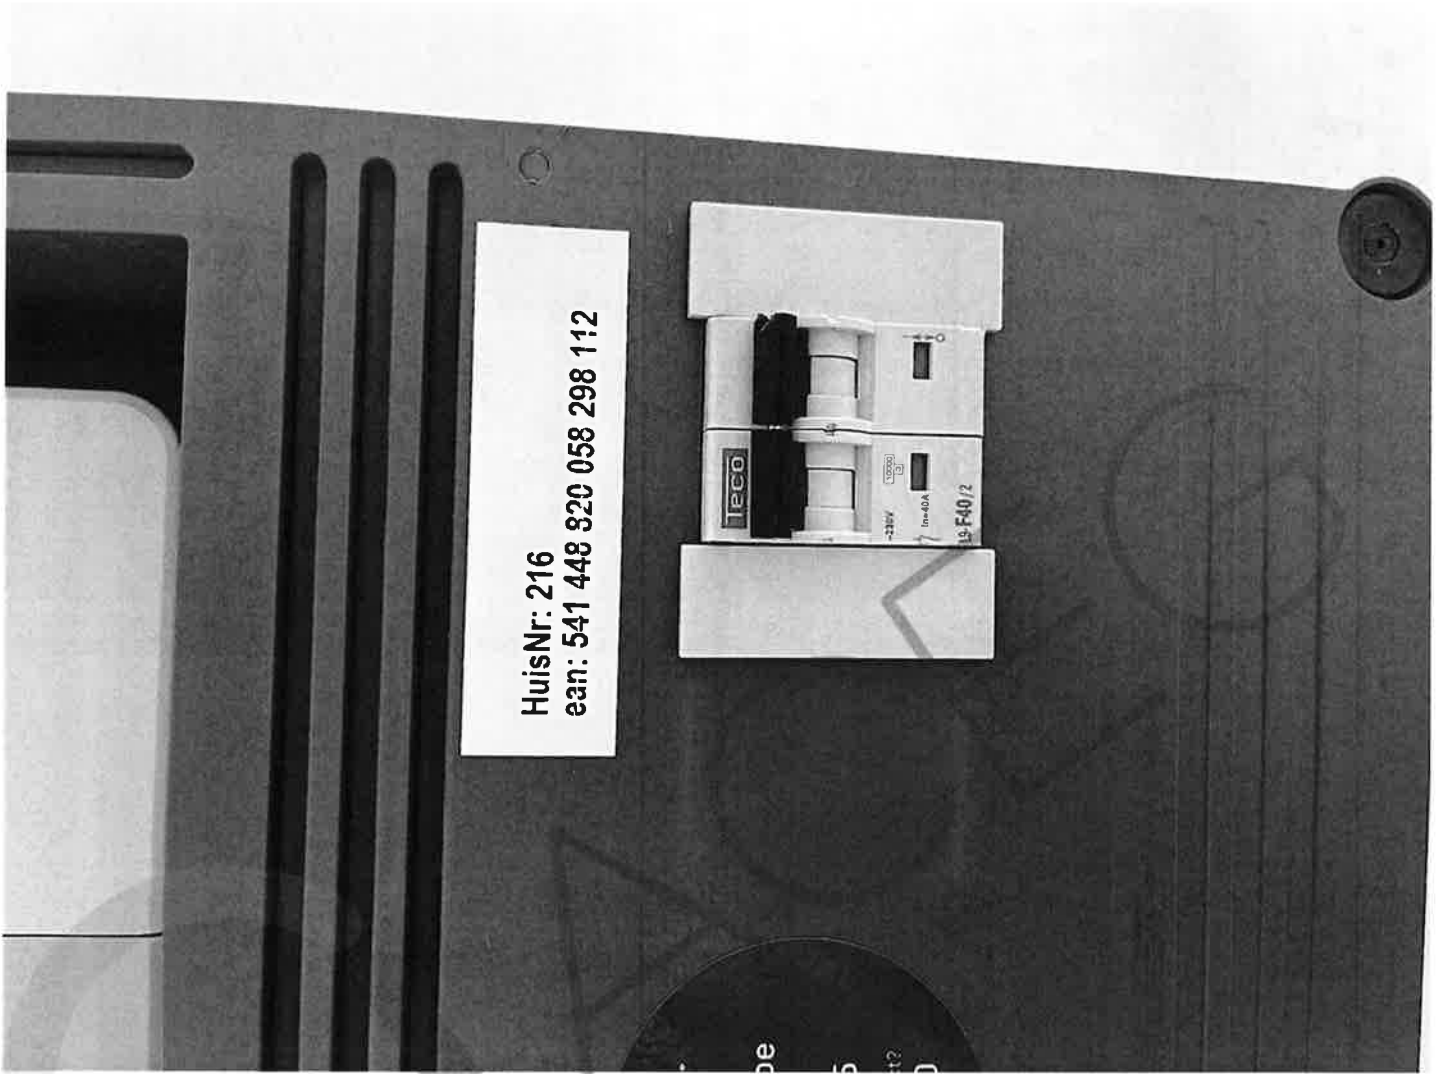
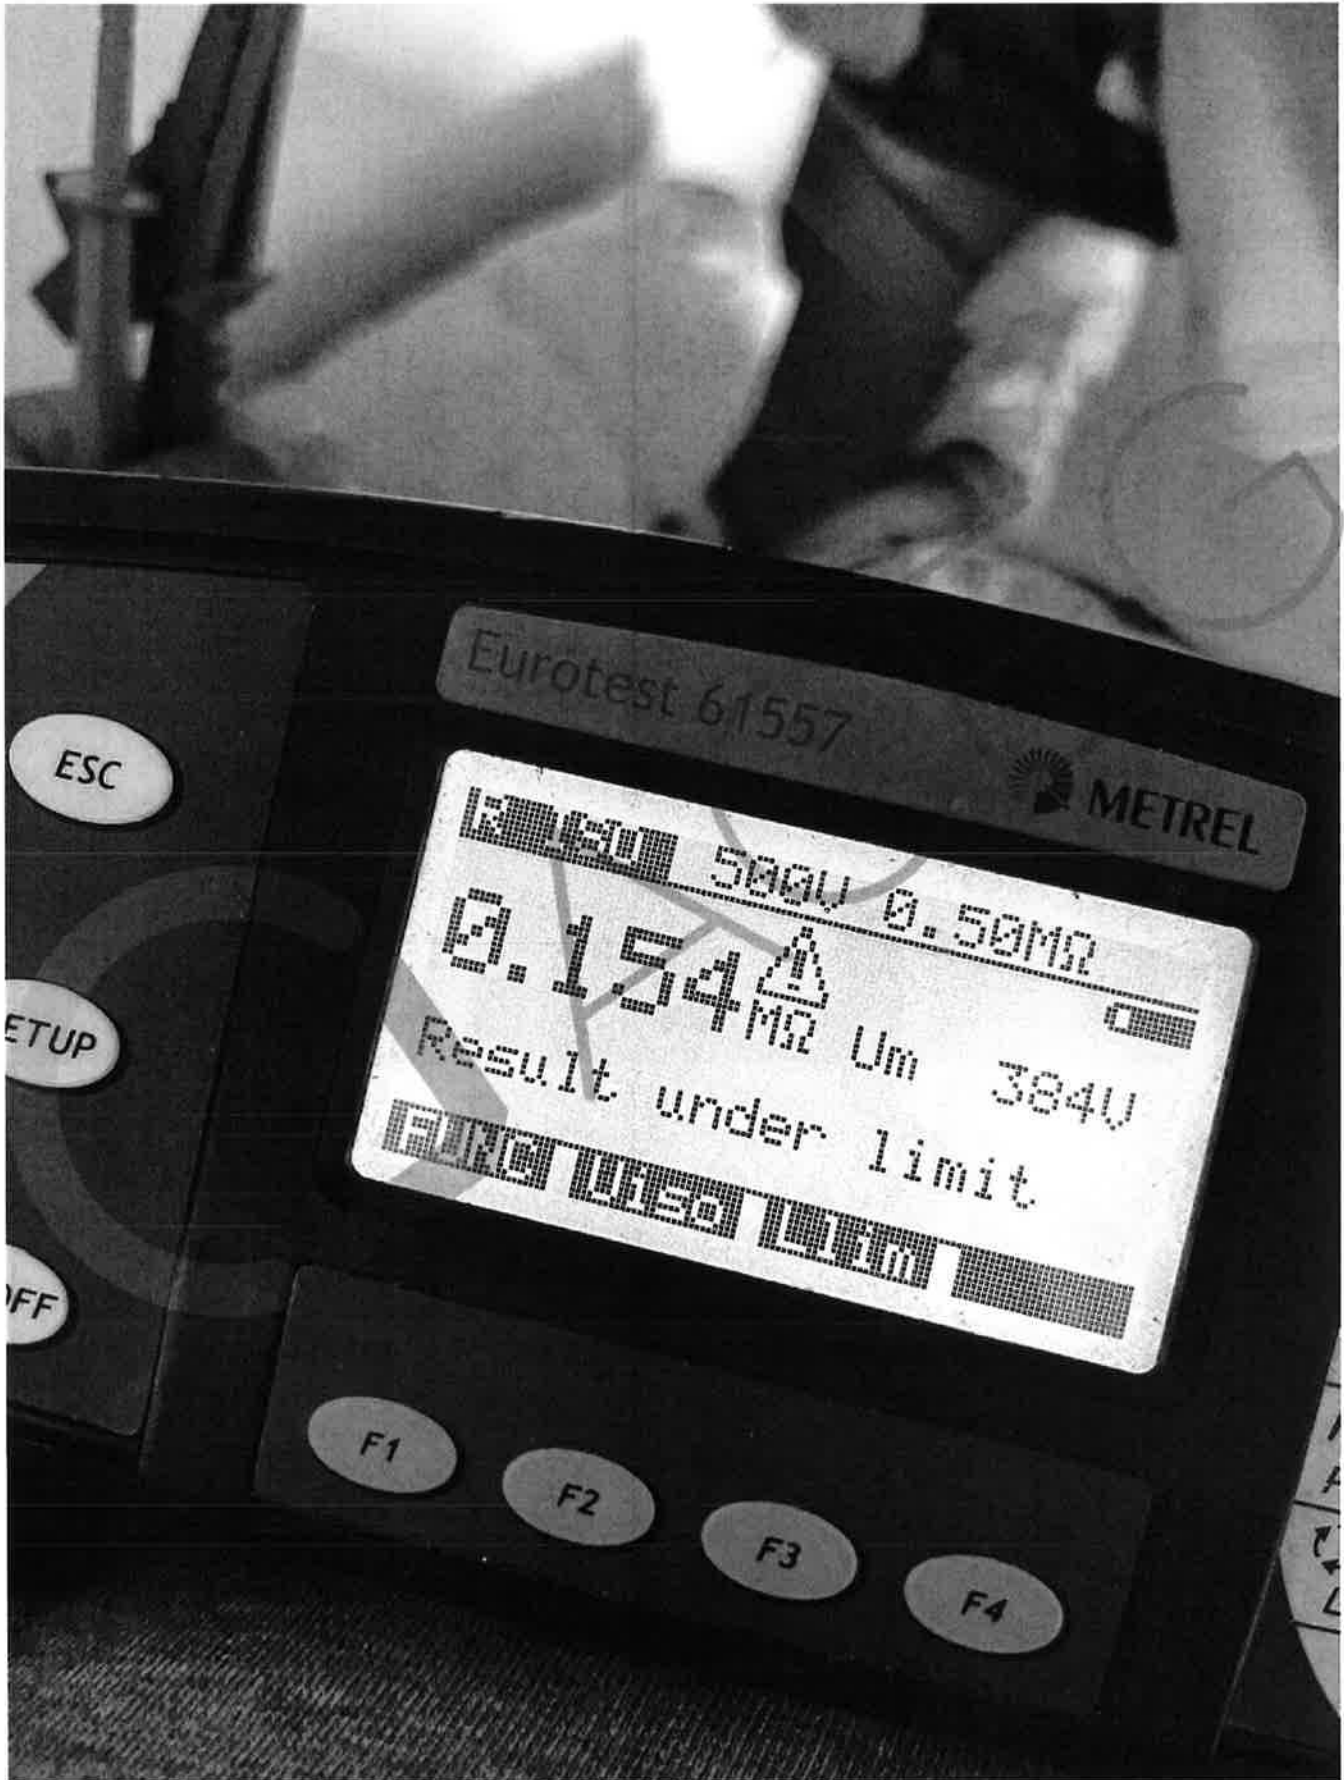
I2.01 De waarde van de isolatieweerstand van één of meerdere stroombanen is kleiner dan 0,5M ohm Zie foto onderste rail automaten die afstaan (Boek 1 Onderafdeling 6.4.5.1.)

I5.09 De genaakbare, naakte onder spanning staande delen zijn onvoldoende afgeschermd. (Boek 1 Afdeling 5.1.4. en 4.2.2.3.)

I8.13 Kabels van het type VTLmb, LMVVR, COAX, VVT zijn verboden en dienen vervangen te worden Lampen keuken boven aanrecht door een type conform Boek 1 Onderafdeling 5.2.1.2.

nota/note 18 De elektrische installatie is grondig na te zien en conform te maken volgens de voorschriften van het AREI boek 1.
