Asbestinventarisatetest

Jules De Cocklaan 80A/Garage, 9050 Gent

Attestnummer : 20241103-000081.000

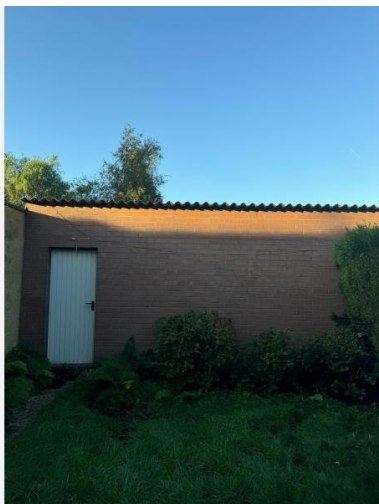
Overzichtsfoto

Eindbeoordeling materiaalrisico	Verhoogd materiaalrisico en/of verhoogde kans op vezelvrijgave
---------------------------------	--

Gebondenheid	Categorie 1: hechtgebonden in oorsprong
Asbestsoort (vezeltype)	Crocidoliet aanwezig
Asbestconcentratie	Laag (< 50%)
Afschermingsgraad van het gehele materiaal	Geheel of deels (ook) vrij aan de binnenlucht
Toestand van het materiaal	Licht beschadigd, licht verweerd. Intact calciumsilicaatmateriaal of categorie III 'gebondenheid'

Beschrijving	Golfplaten dak
Omgeving	Grenst aan binnen- en buitenlucht
Primaire drager	Schuin dak
Asbestmateriaal	Dak- en gevelbekleding - Golfplaat
Bindmiddel van asbestmateriaal	Cement
Gebondenheid op basis van bindmiddel	Hecht
Hoeveelheid (oppervlakte - aantal)	<ul style="list-style-type: none">• 40,00 m² - 1 stuk
Totale oppervlakte	40,00 m ²
Eenvoudig bereikbaar	Ja
Bevestigingswijze	<ul style="list-style-type: none">• Genageld, geniet
Identificatiemethode	Vaststelling zonder monstername
Destructieve handeling voor identificatie	Nee

Verwijderen

- Zorg voor een veilig beheer. Vermijd het beschadigen van het asbestmateriaal. Controleer de toestand jaarlijks op wijzigingen.
- Zorg voor een veilig beheer en verwijder dit asbestmateriaal wanneer het bij werken eenvoudig bereikbaar wordt. Controleer de toestand jaarlijks op wijzigingen.

- Eenvoudige handelingen: mag via doe-het-zelf of door werknemer(s) met opleidingsattest eenvoudige handelingen
Zonder slijpen en breken en mits gebruik PBM's in grote asbest plaatszakken naar containerpark brengen
