Asbestinventarisatetest

Jules De Cocklaan 80A, 9050 Gent

Attestnummer : 20241103-000080.000

Uitgegeven op : 03.11.2024

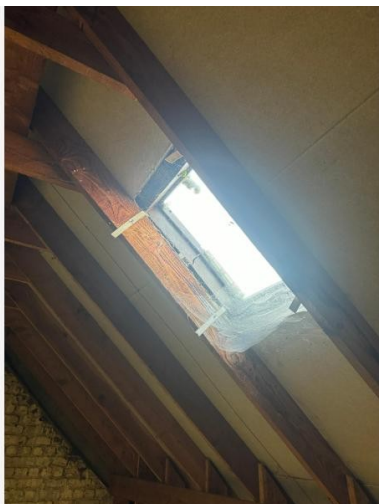
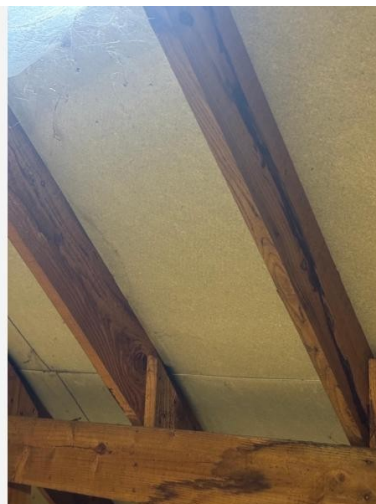
Overzichtsfoto

Detailfoto

Eindbeoordeling materiaalrisico	Laag materiaalrisico en/of verlaagde kans op vezelvrijgave
---------------------------------	--

Gebondenheid	Categorie 1: hechtgebonden in oorsprong
Asbestsoort (vezeltype)	Crocidoliet aanwezig
Asbestconcentratie	Laag (< 50%)
Afschermingsgraad van het gehele materiaal	Geheel of deels (ook) vrij aan de binnenlucht
Toestand van het materiaal	Onbeschadigd, niet verweerd

Beschrijving	Onderdak
Omgeving	Binnen
Primaire drager	Schuin dak
Asbestmateriaal	Plaat, paneel, tablet - Type Menuiserite
Bindmiddel van asbestmateriaal	Cement
Gebondenheid op basis van bindmiddel	Hecht
Hoeveelheid (oppervlakte - dikte - aantal)	• 80,00 m ² - 0,30 cm - 1 stuk
Totaal volume	0,24 m ³
Eenvoudig bereikbaar	Ja
Bevestigingswijze	• Geklemd
Identificatiemethode	Vaststelling zonder monstername
Destructieve handeling voor identificatie	Nee

- Zorg voor een veilig beheer. Vermijd het beschadigen van het asbestmateriaal. Controleer de toestand jaarlijks op wijzigingen.
- Zorg voor een veilig beheer en verwijder dit asbestmateriaal wanneer het bij werken eenvoudig bereikbaar wordt. Controleer de toestand jaarlijks op wijzigingen.

- Eenvoudige handelingen: mag via doe-het-zelf of door werknemer(s) met opleidingsattest eenvoudige handelingen
Zonder slijpen of breken en mits gebruik PBM's
