Asbestinventarisatetest

Lostraat 98, 9920 Lievegem

Attestnummer : 20240424-000563.000

Uitgegeven op : 24.04.2024

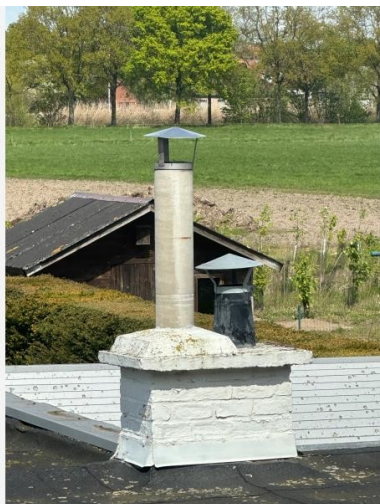
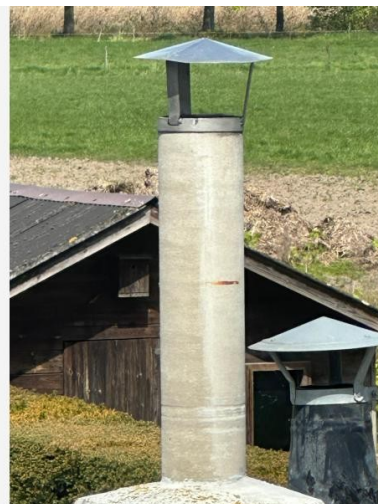
Overzichtsfoto

Het asbestmateriaal valt onder de mijlpaal van 2034.

Eindbeoordeling materiaalrisico	Laag materiaalrisico en/of verlaagde kans op vezelvrijgave
---------------------------------	--

Gebondenheid	Categorie 1: hechtgebonden in oorsprong
Asbestsoort (vezeltype)	Crocidoliet aanwezig
Asbestconcentratie	Laag (< 50%)
Afschermingsgraad van het gehele materiaal	Geheel of deels vrij aan de buitenlucht
Toestand van het materiaal	Licht beschadigd, licht verweerd. Intact materiaal type Pical – asbestboard of categorie III 'gebondenheid'

Beschrijving	Rookgaskanaal
Omgeving	Buiten
Primaire drager	Plat dak
Asbestmateriaal	Rookgaskanaal
Bindmiddel van asbestmateriaal	Cement
Gebondenheid op basis van bindmiddel	Hecht
Hoeveelheid (lengte - omtrek - dikte - aantal)	<ul style="list-style-type: none">1,00 m - 10,00 cm - 10,00 cm - 1 stuk
Totaal volume	0,01 m ³
Eenvoudig bereikbaar	Ja
Bevestigingswijze	<ul style="list-style-type: none">Onbekend

Verwijderen

- Zorg voor een veilig beheer en verwijder dit asbestmateriaal wanneer het bij werken eenvoudig bereikbaar wordt. Controleer de toestand jaarlijks op wijzigingen.

- Eenvoudige handelingen: mag via doe-het-zelf of door werknemer(s) met opleidingsattest eenvoudige handelingen
Deze verwijdermethode valt onder de vorm van eenvoudige handelingen conform de VLAREM en de Codex Welzijn op het werk. De toestand moet echter ongewijzigd blijven tijdens het verwijderen. Alle maatregelen opgenomen in de wetgeving moeten strikt nageleefd worden.

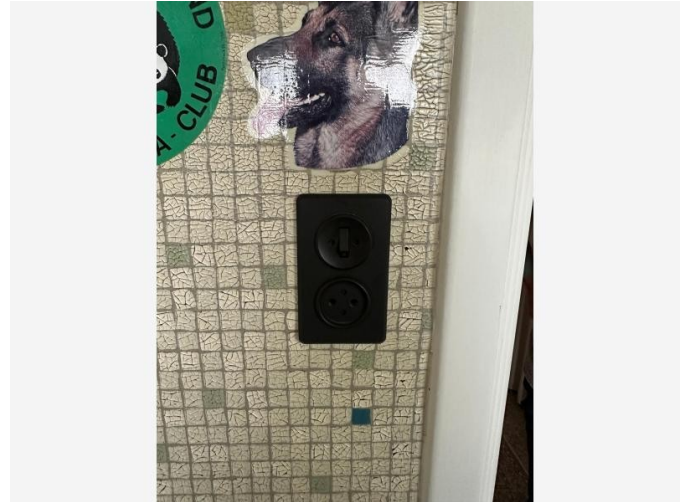
Fiche 2: Bakeliet (schakelaars, stopcontacten, tellers, ...)

Het asbestmateriaal valt onder de mijlpaal van 2040.

Eindbeoordeling materiaalrisico	Laag materiaalrisico en/of verlaagde kans op vezelvrijgave
---------------------------------	--

Gebondenheid	Categorie 1: hechtgebonden in oorsprong
Asbestsoort (vezeltype)	Crocidoliet aanwezig
Asbestconcentratie	Laag (< 50%)
Afschermingsgraad van het gehele materiaal	Geheel of deels (ook) vrij aan de binnenlucht
Toestand van het materiaal	Onbeschadigd, niet verweerd

Beschrijving	Bakeliet (schakelaars, stopcontacten, tellers, ...)
Omgeving	Binnen
Primaire drager	Communicatie en elektrische infrastructuur en uitrusting
Asbestmateriaal	Plaat, paneel, tablet - Type Bakeliet
Bindmiddel van asbestmateriaal	Kunststof of -hars
Gebondenheid op basis van bindmiddel	Hecht
Hoeveelheid (oppervlakte - dikte - aantal)	• 5,00 m ² - 1,00 cm - 1 stuk
Totaal volume	0,05 m ³
Eenvoudig bereikbaar	Ja
Bevestigingswijze	• Onbekend

Zorgvuldig beheren

- Zorg voor een veilig beheer. Vermijd het beschadigen van het asbestmateriaal. Controleer de toestand jaarlijks op wijzigingen.

- Eenvoudige handelingen: mag via doe-het-zelf of door werknemer(s) met opleidingsattest eenvoudige handelingen
Deze verwijdermethode valt onder de vorm van eenvoudige handelingen conform de VLAREM en de Codex Welzijn op het werk. De toestand moet echter ongewijzigd blijven tijdens het verwijderen. Alle maatregelen opgenomen in de wetgeving moeten strikt nageleefd worden.
