Rapport de contrôle d'installations électriques à basse et à très basse tension

RÉF. 108/2024/63392/01:1

DATE DU CONTRÔLE 24/04/2024 AGENT VISITEUR Arnaud Buekenhoudt
 ADRESSE DU CONTRÔLE Rue de la Limite 92 - 1490 Court-St.-Étienne TYPE DE CONTRÔLE Visite de contrôle vente ancienne installation (8.4.2.)

Adresse de l'installation	Rue de la Limite 92 - 1490 Court-St.-Étienne
Type de locaux	Unité d'habitation (maison)
Objet du contrôle	Demande dans le cadre d'une vente
Contrôle demandé par le notaire	
Responsable des travaux	
Dérogations applicables/appliquées	Anciennes installations électriques domestiques (8.2.1.) - Installations électriques domestiques ancien RGIE (8.2.2.)

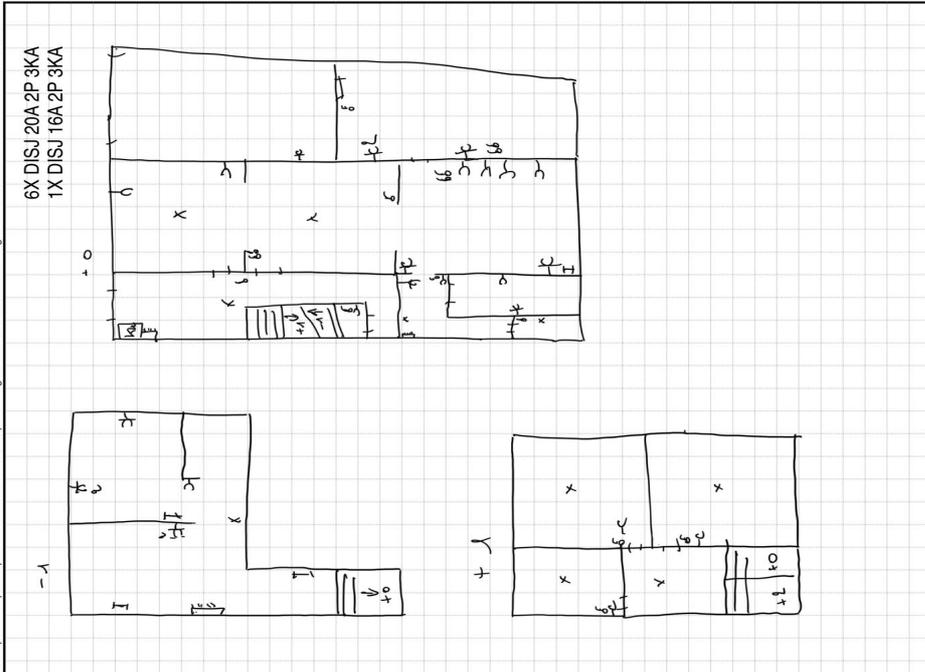
Croquis de position élémentaire et descriptif sommaire des tableaux
Schets elektrische installatie en beschrijvende opsomming elektriciteitsborden

Sur base de ce qui est visible et accessible lors du contrôle - Gebaseerd op wat zichtbaar en toegankelijk is tijdens de keuring.
