Asbestinventarisatetest

Streekbaan 196/00/1, 1800 Vilvoorde

Attestnummer : 20230102-000361.000

Uitgegeven op : 02.01.2023

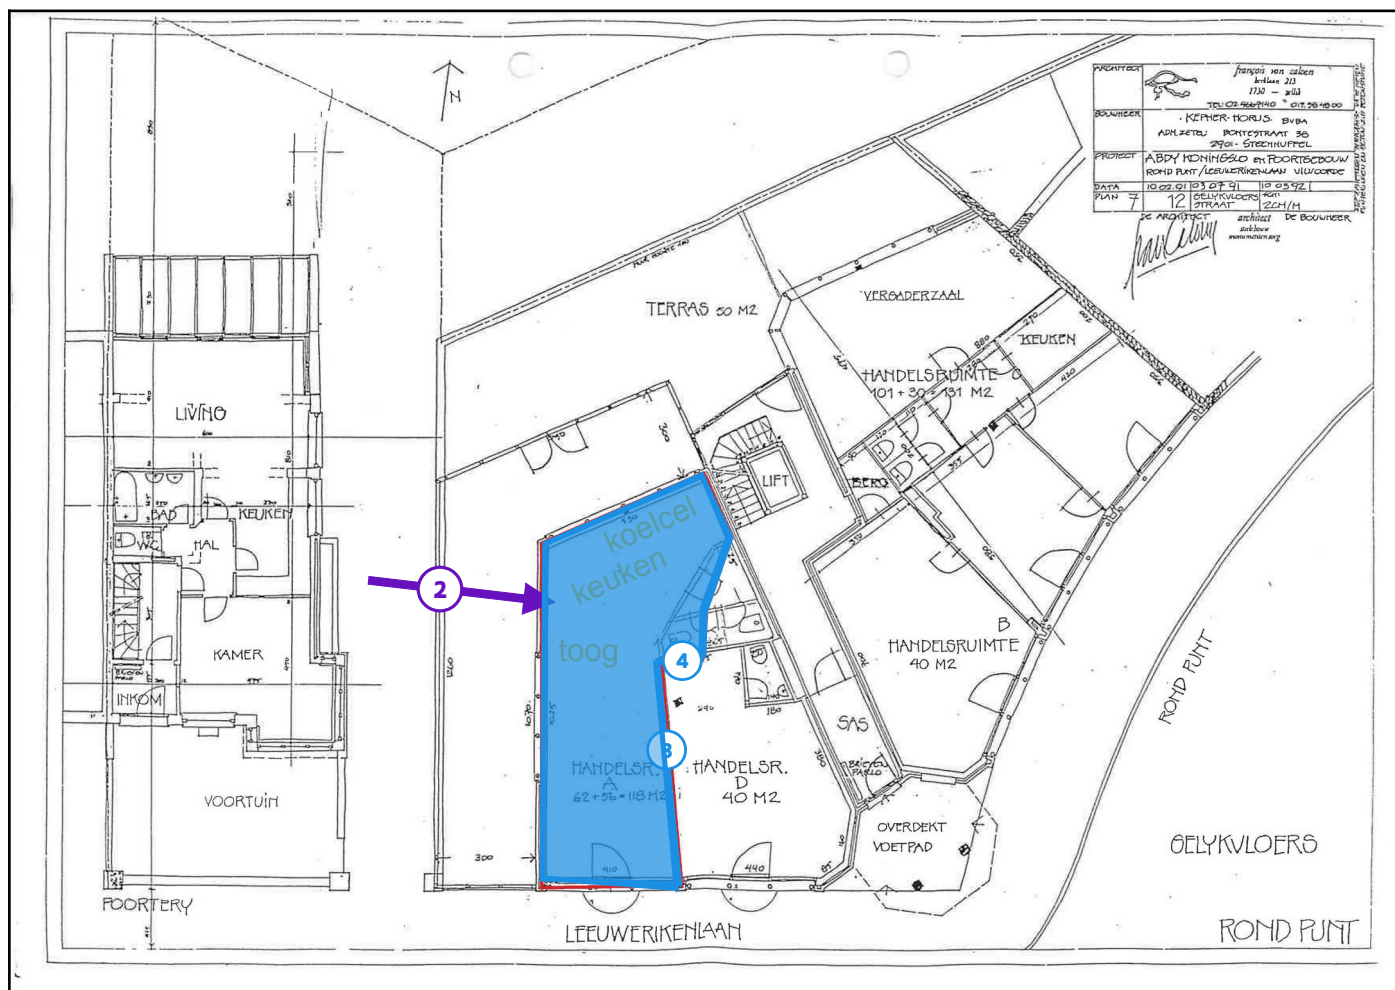
Plan 1.1: 196 00 1

Beschrijving	Type	Actie
2. tegels keuken	Advies	-
3. pleister muren	Geen asbest	-
4. pleister plafond	Geen asbest	-

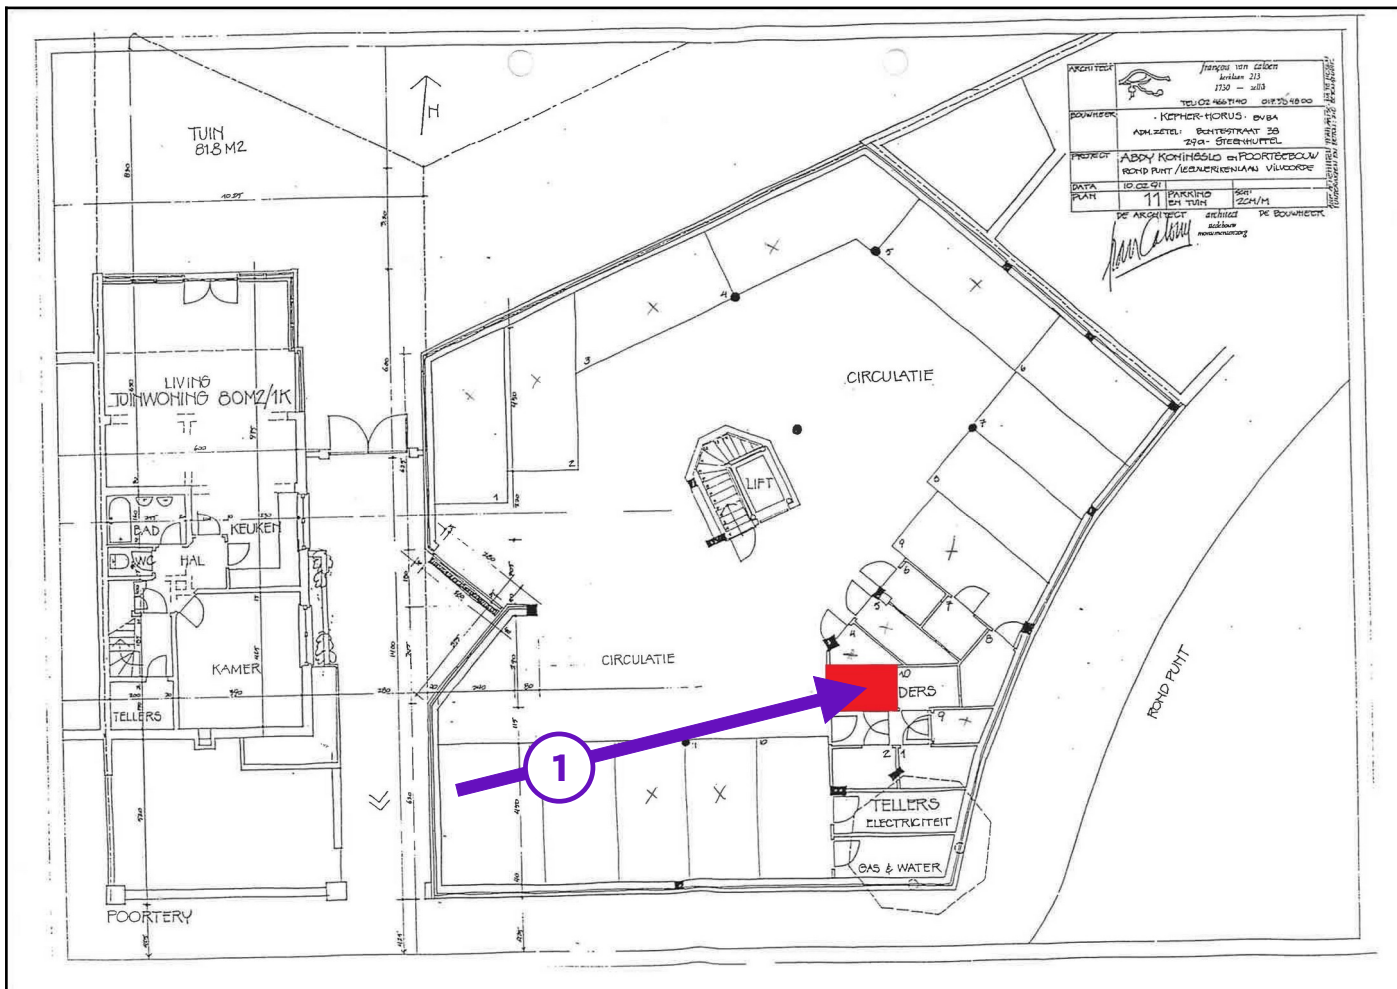
Plan 1.2: kelder 3

Beschrijving	Type	Actie
1. kelder en staanplaats	Advies	-

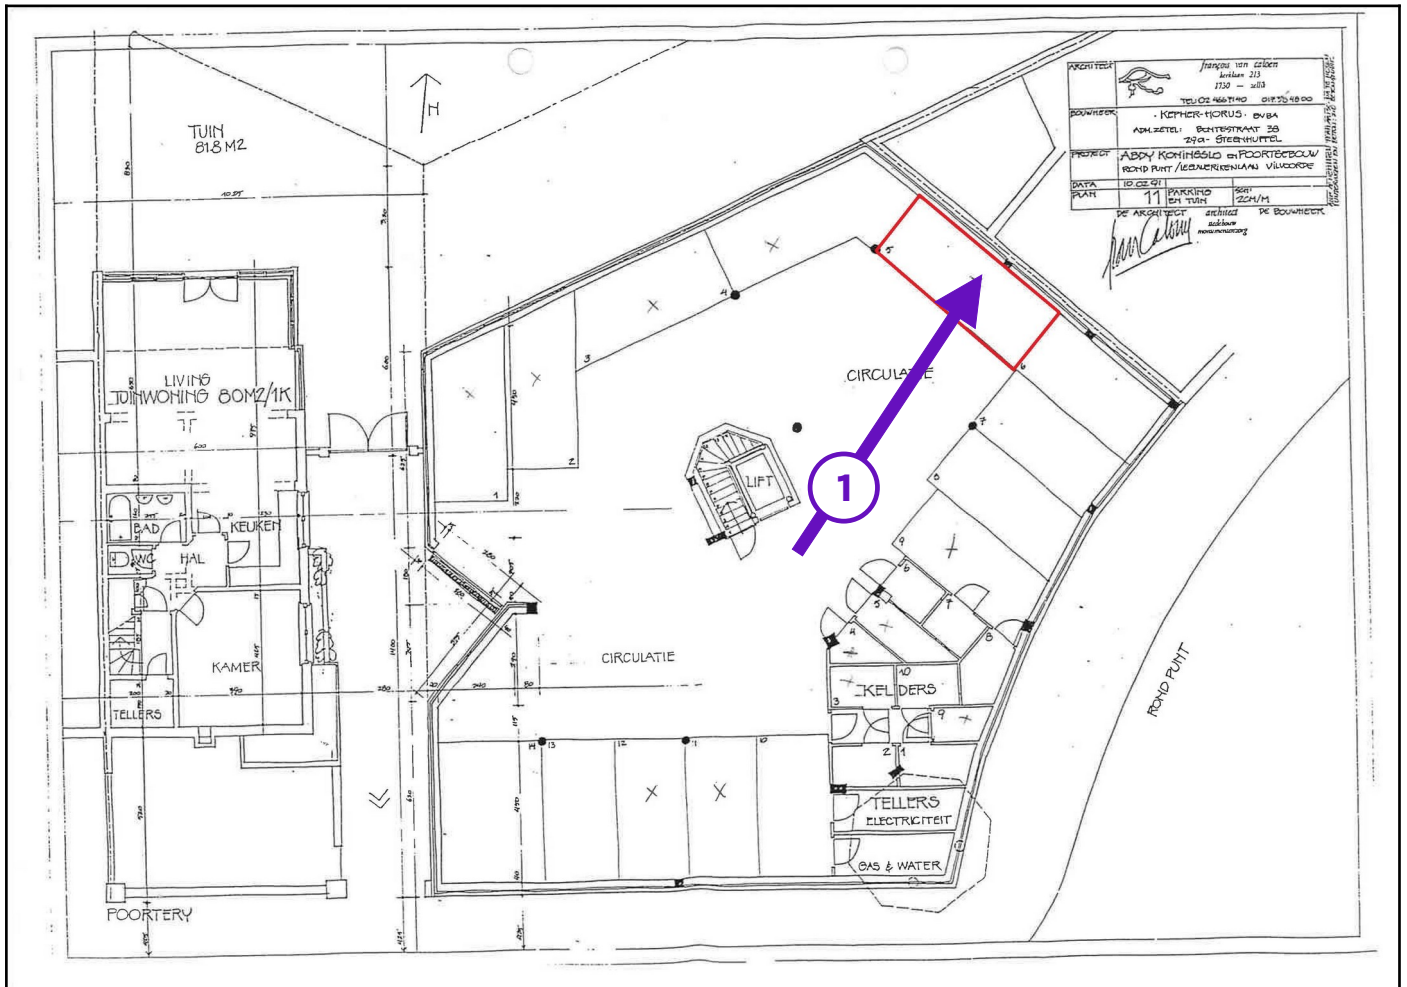
Plan 1.3: staanplaats 5

Beschrijving	Type	Actie
1. kelder en staanplaats	Advies	-

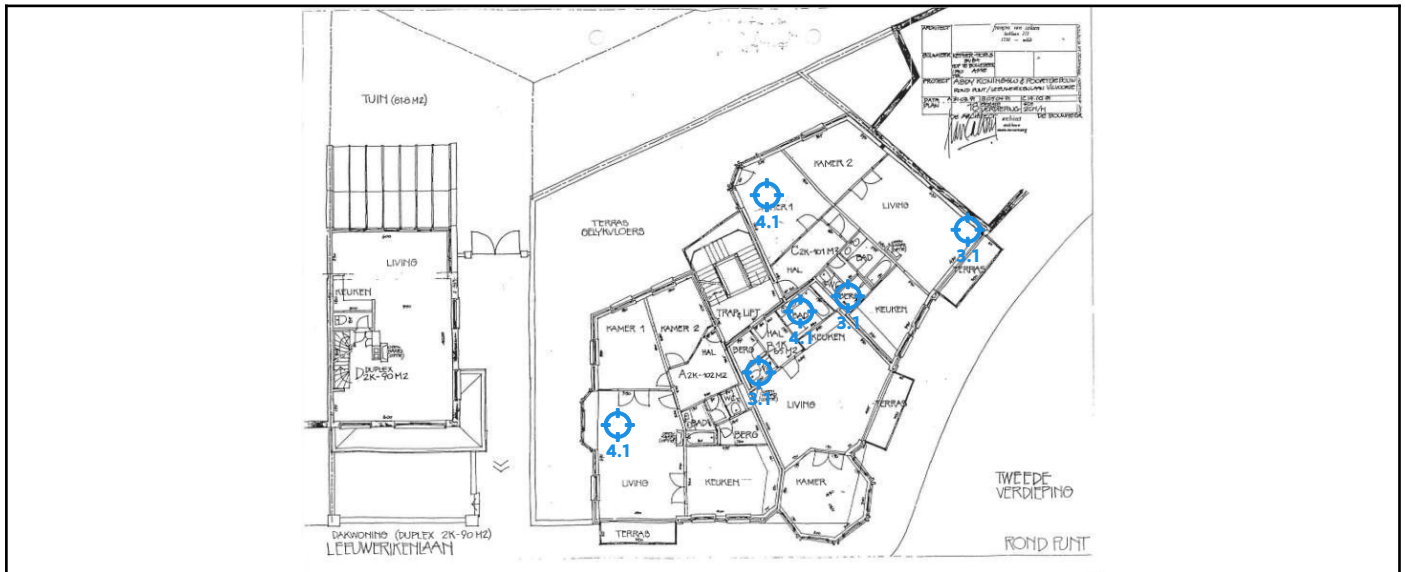
Plan 1.4: tweede verdieping (voor annotatie staalname)

Beschrijving	Type	Actie
3. pleister muren	Geen asbest	-
3.1 Code: 2203460-001	Mengmonster	-
4. pleister plafond	Geen asbest	-
4.1 Code: 2203460-002	Mengmonster	-

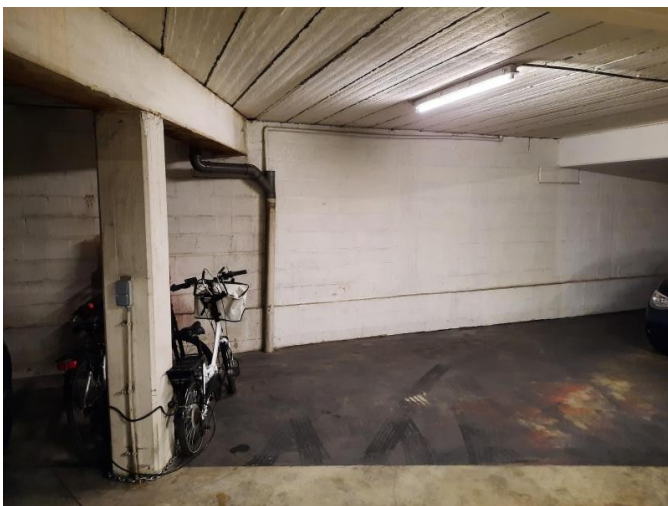
Vrije foto

In de ondergrondse kelder en autostaanplaats werden geen asbestverdachte materialen aangetroffen. Muren zijn niet bepleisterd; geen leidingisolatie aanwezig

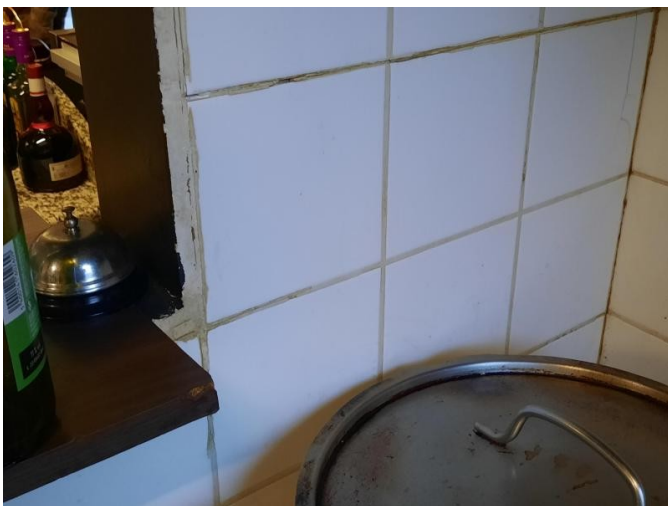
Vrije foto

Doordat de tegels in de keuken geen beschadigingen vertonen, is het niet mogelijk om op niet-destructieve wijze een staal te nemen van de gebruikte tegellijm. De tegels werden aan de zijkant - naast de toog - wel 'afgesmeerd', maar dit is niet de lijmlaag. Gelieve er van bewust te zijn dat tegellijm voor dit soort toepassingen mogelijk asbesthoudend is. Wanneer de gebruikte lijm vrijkomt - bijvoorbeeld bij toekomstige werken - is het raadzaam om de aanwezigheid van asbest te laten onderzoeken.

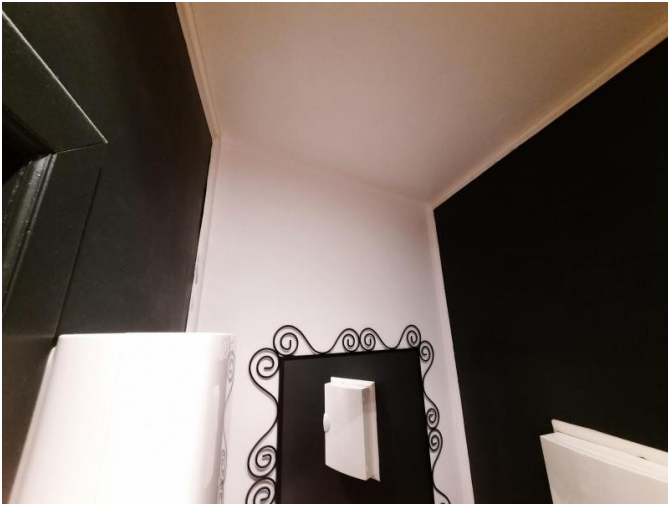
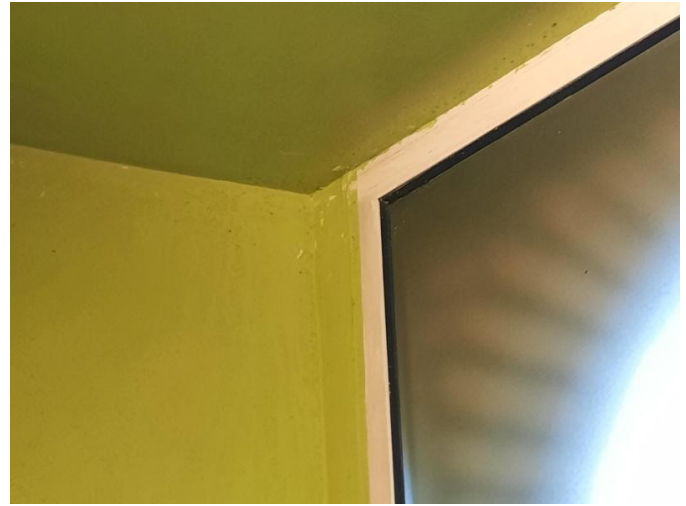
Geen asbest

#	Type	Referentie	Resultaat
3.1	Mengmonster	2203460-001	Geen asbest

Beschrijving	pleister muren
Omgeving	Binnen
Primaire drager	Binnenwand

Bindmiddel van materiaal	Gips - kalk
Gebondenheid op basis van bindmiddel	Niet-hechtgebonden
Hoeveelheid (oppervlakte - dikte - aantal)	• 100,00 m ² - 0,80 cm - 1 stuk
Totaal volume	0,80 m ³
Identificatiemethode	Vaststelling met monstername
Destructieve handeling voor identificatie	Nee
Opmerking	<p>Let op: in deze handelsruimte - thans in gebruik als horeca - werden geen staalnames gedaan. Omdat er in een voldoende groot percentage van de overige eigendommen binnen het gebouw stalen werden genomen, en omdat het gebouw in 1 keer werd opgetrokken (waarbij we duidelijk zien dat de gebruikte materialen overal dezelfde zijn, kunnen we de staalanalyses overnemen. In de bovenliggende appartementen werd geen asbest aangetroffen in het pleisterwerk. Zie plan tweede verdieping voor annotatie stalen.</p>

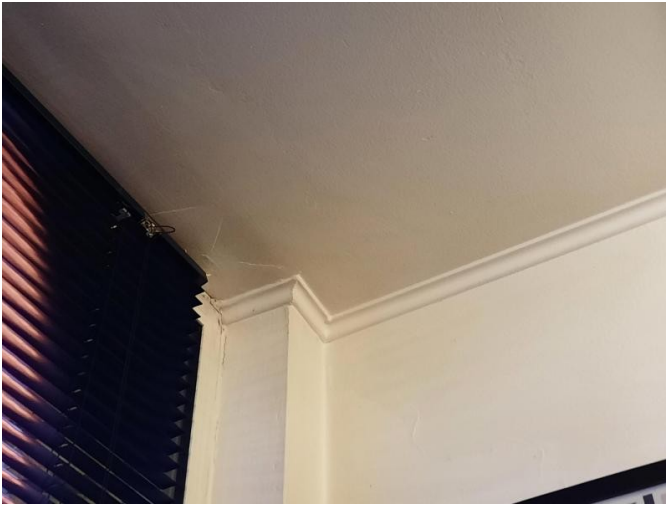
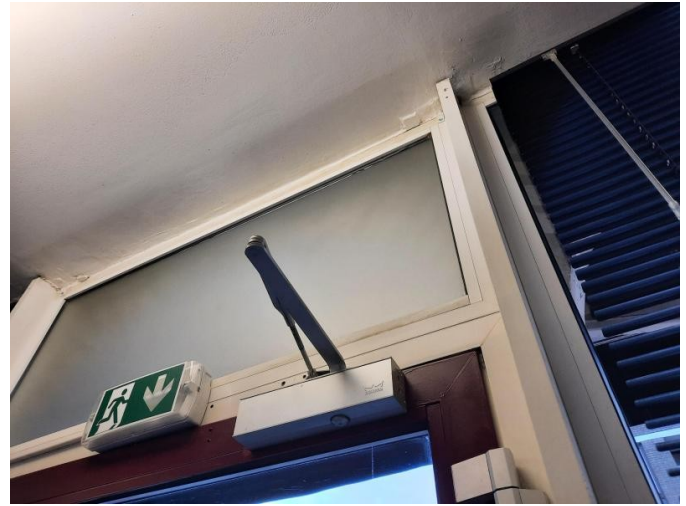
Fiche 4: pleister plafond

Geen asbest

#	Type	Referentie	Resultaat
4.1	Mengmonster	2203460-002	Geen asbest

Beschrijving	pleister plafond
Omgeving	Binnen
Primaire drager	Plafond

Bindmiddel van materiaal	Gips - kalk
Gebondenheid op basis van bindmiddel	Niet-hechtgebonden
Hoeveelheid (oppervlakte - dikte - aantal)	• 110,00 m ² - 0,80 cm - 1 stuk
Totaal volume	0,88 m ³
Identificatiemethode	Vaststelling met monstername
Destructieve handeling voor identificatie	Nee
Opmerking	<p>Let op: in deze handelsruimte - thans in gebruik als horeca - werden geen staalnames gedaan. Omdat er in een voldoende groot percentage van de overige eigendommen binnen het gebouw stalen werden genomen, en omdat het gebouw in 1 keer werd opgetrokken (waarbij we duidelijk zien dat de gebruikte materialen overal dezelfde zijn, kunnen we de staalanalyses overnemen. In de bovenliggende appartementen werd geen asbest aangetroffen in het pleisterwerk. Zie plan tweede verdieping voor annotatie stalen.</p>
