Asbestinventarisatetest

Groteweg 119, 9500 Geraardsbergen

Attestnummer : 20231106-000098.000

Uitgegeven op : 06.11.2023

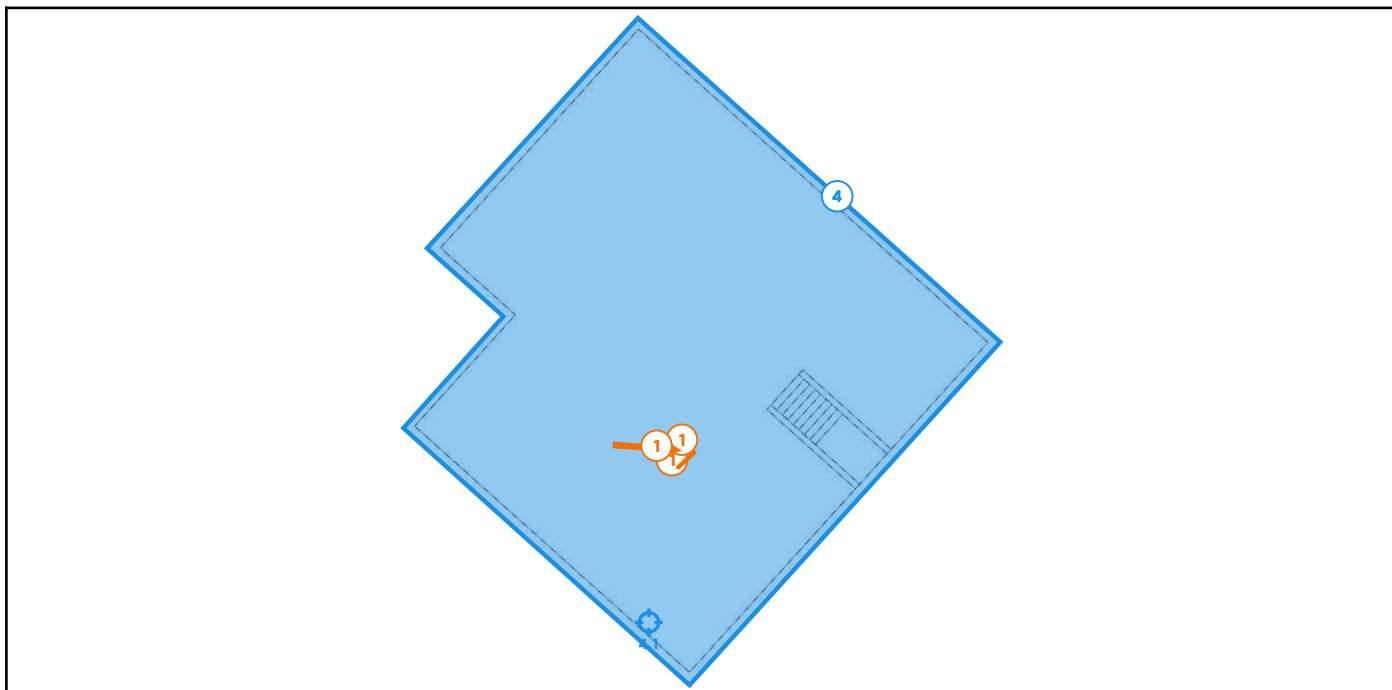
Plan 1.2: Zolder +1

Beschrijving	Type	Actie
1. Schoorsteenhoed	Asbestmateriaal	Verwijderen
4. Roofing / Asfalt dakbedekking	Geen asbest	-
4.1 Code: 1-PM-RF-GRO	Puntmonster	-

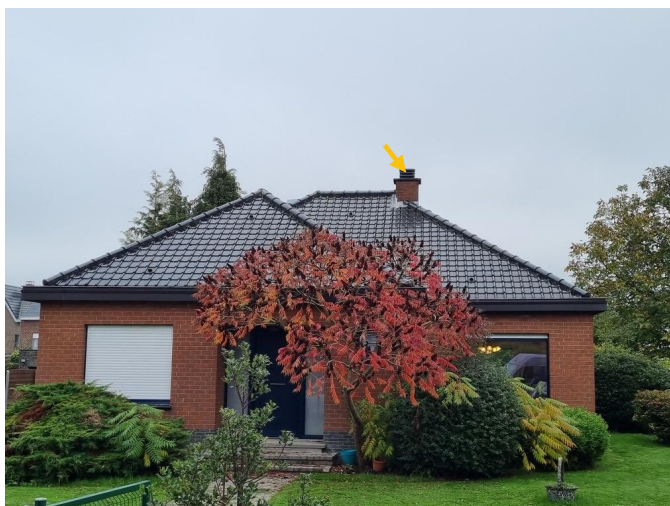
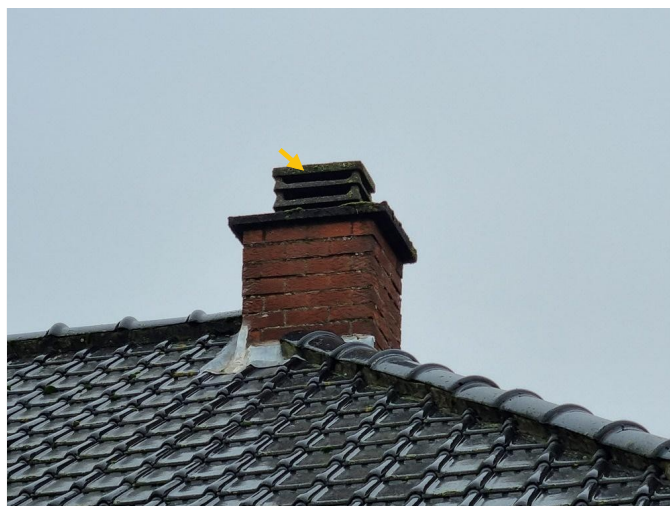
Overzichtsfoto

Detailfoto

Eindbeoordeling materiaalrisico	Verhoogd materiaalrisico en/of verhoogde kans op vezelvrijgave
Opmerking	Van dit asbestverdacht materiaal werd geen staal genomen. We moeten het als asbesthoudend beschouwen tot het tegendeel, aan de hand van een staalname, in het labo kan worden aangetoond.

Gebondenheid	Categorie 1: hechtgebonden in oorsprong
Asbestsoort (vezeltype)	Crocidoliet aanwezig
Asbestconcentratie	Laag (< 50%)
Afschermingsgraad van het gehele materiaal	Geheel of deels vrij aan de buitenlucht
Toestand van het materiaal	Matig beschadigd, matig verweerd

Beschrijving	Schoorsteenhoed
Omgeving	Buiten
Primaire drager	HVAC infrastructuur en uitrusting
Asbestmateriaal	Schouwhoed, ventilatiekap (anti-windval)
Bindmiddel van asbestmateriaal	Cement
Gebondenheid op basis van bindmiddel	Hecht

Hoeveelheid (gewicht - aantal)	<ul style="list-style-type: none">• 5,00 kg - 1 stuk
Totaal gewicht	5,00 kg
Eenvoudig bereikbaar	Ja
Bevestigingswijze	<ul style="list-style-type: none">• Onbekend
Identificatiemethode	Vaststelling zonder monstername
Destructieve handeling voor identificatie	Nee
Opmerking	Het gewicht is een schatting, kon niet worden vastgesteld.

Het asbestmateriaal valt onder de mijlpaal van 2034.

Verwijderen

- Zorg voor een veilig beheer. Vermijd het beschadigen van het asbestmateriaal. Controleer de toestand jaarlijks op wijzigingen.

- Eenvoudige handelingen: mag via doe-het-zelf of door werknemer(s) met opleidingsattest eenvoudige handelingen
In principe mag u zelf hechtgebonden asbest verwijderen op voorwaarde dat de asbesttoepassing niet verder beschadigd raakt en er niemand anders in de buurt is. Maak dan de hoed vochtig en fixeer alle breukvlakken met een fixermiddel alvorens te verwijderen in daartoe bestemde zakken, dubbel verpakt. Maar verwijdering van verweerde schouwhoeden geeft kans op asbestvezelvrijgave dus laat dit toch best doen door opgeleid personeel zoals erkende asbestverwijderaars.

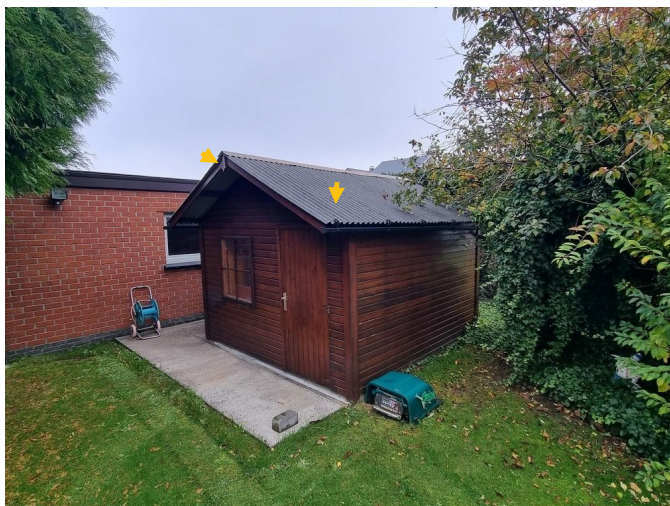
Situeringfoto

Uitgesloten van inspectie

Bouwjaar: 2005

Constructies gebouwd vanaf 2001 moeten niet onderzocht worden

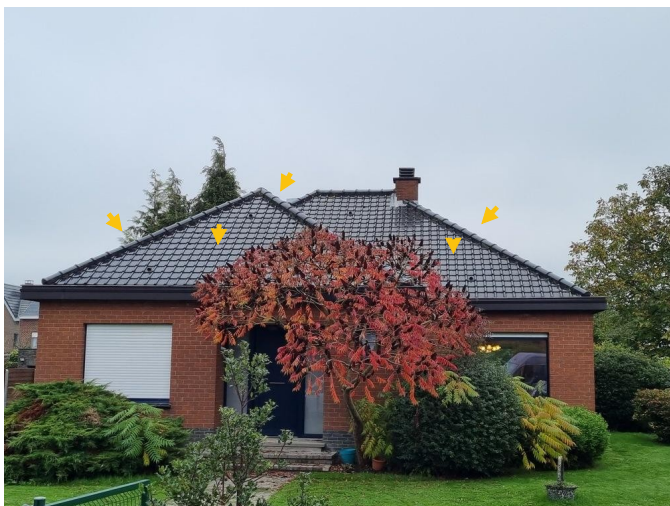
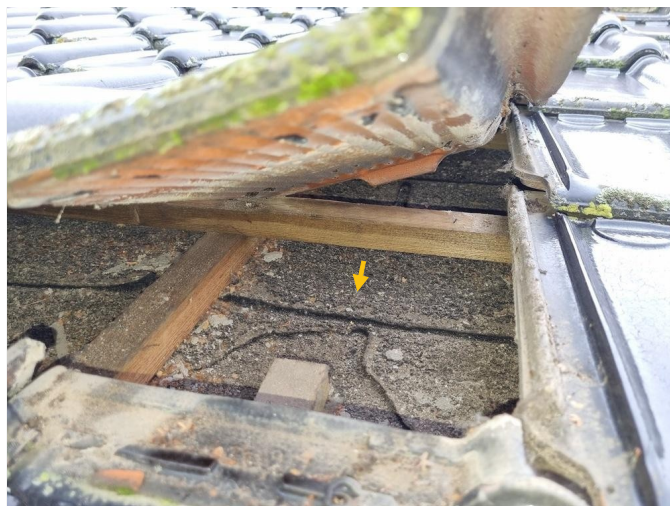
Fiche 4: Roofing / Asfalt dakbedekking

Overzichtsfoto

Detailfoto

Geen asbest

#	Type	Referentie	Resultaat
4.1	Puntmonster	1-PM-RF-GRO	Geen asbest

Beschrijving	Roofing / Asfalt dakbedekking
Omgeving	Buiten
Primaire drager	Schuin dak
Bindmiddel van materiaal	Bitumen (roofing, teer, asfalt)

Gebondenheid op basis van bindmiddel	Hecht
Hoeveelheid (oppervlakte - aantal)	• 140,00 m ² - 1 stuk
Totale oppervlakte	140,00 m ²
Identificatiemethode	Vaststelling met monstername
Destructieve handeling voor identificatie	Nee
