Asbestinventarisatetest

Kapitein Gilsonplein 19/1, 3200 Aarschot

Attestnummer : 20240304-000215.000

Uitgegeven op : 04.03.2024

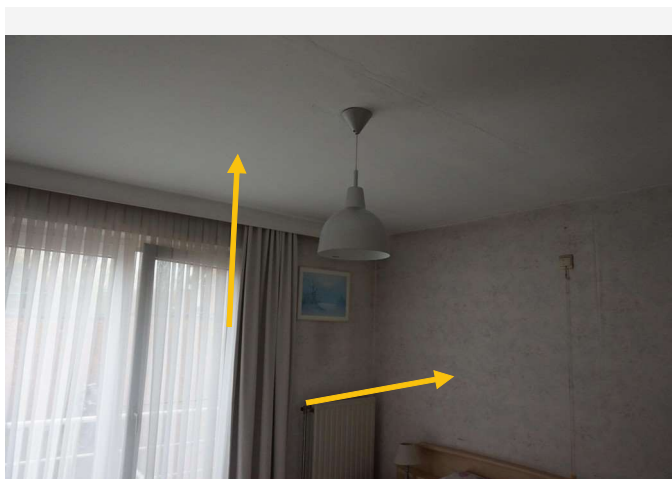
Vrije foto

Via extrapolatie van bus 3 en attest 20221126-000092.000 werd er geen asbest aangetroffen in het pleisterwerk en de mastiek.

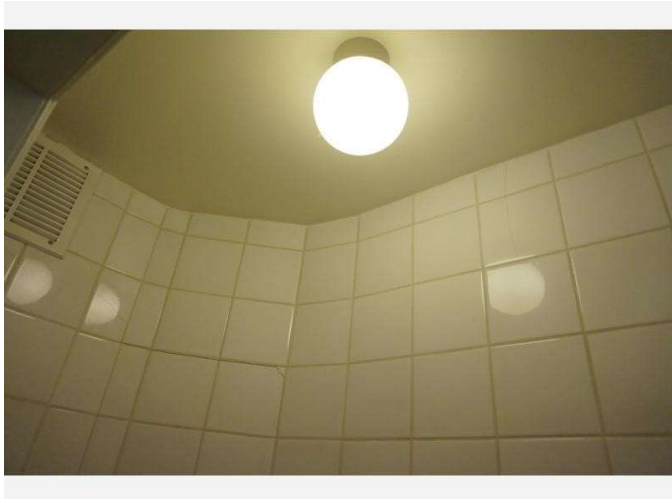
Fiche 2: Tegelijm faiencetegels keuken/badkamer/toilet

De gebruikte tegelijm van faiencetegels kan asbest bevatten, het betreft een niet-destructief onderzoek, daardoor kon deze niet visueel vastgesteld, beoordeeld en bemonsterd worden.

Identificatiemethode	Redelijk vermoeden
Primaire drager	Binnenwand
(Asbest)materiaal	In-situ afwerkingslagen - Lijm laag
Bindmiddel	Lijm
Gebondenheid bindmiddel	Hecht
