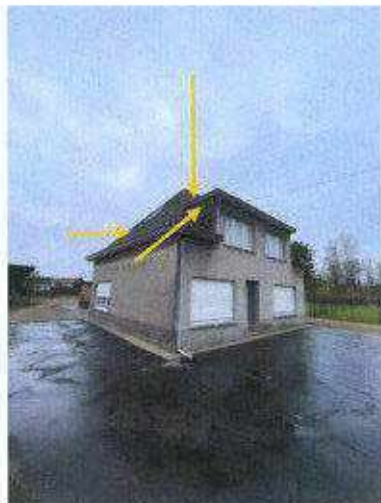
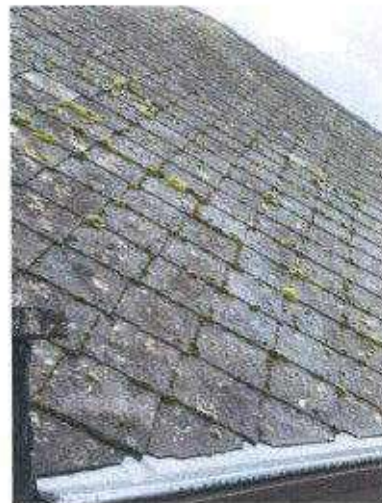
Fiche 8: Asbestleien dak en shingles @ binnen en buitenkant dak hoofdgebouw

Eindbeoordeling materiaalrisico	Hoog materiaalrisico en/of hoge kans op vezelvrijgave
---------------------------------	---

Gebondenheid	Categorie 1: hechtgebonden in oorsprong
Asbestsoort (vezeltype)	Crocidoliet aanwezig
Asbestconcentratie	Laag (< 50%)
Afschermingsgraad van het gehele materiaal	Geheel of deels (ook) vrij aan de binnenlucht
Toestand van het materiaal	Matig beschadigd, matig verweerd

Beschrijving	Asbestleien dak en shingles @ binnen en buitenkant dak hoofdgebouw
Omgeving	Grenst aan binnen- en buitenlucht
Primaire drager	Schuin dak
Asbestmateriaal	Dak- en gevelbekleding - Lei, shingle
Bindmiddel van asbestmateriaal	Cement

Gebondenheid op basis van bindmiddel	Hecht
Hoeveelheid (oppervlakte - aantal)	• 122,00 m ² - 1 stuk
Totale oppervlakte	122,00 m ²
Eenvoudig bereikbaar	Ja
Bevestigingswijze	• Genageld, geniet
Identificatiemethode	Vaststelling zonder monstername
Destructieve handeling voor identificatie	Nee

Het asbestmateriaal valt onder de mijlpaal van 2034.

Dringend verwijderen

- Zorg voor een veilig beheer. Vermijd het beschadigen van het asbestmateriaal. Controleer de toestand jaarlijks op wijzigingen.
- Verwijder dit asbestmateriaal zo snel mogelijk. Volg de toestand goed op.

- Eenvoudige handelingen: mag via doe-het-zelf of door werknemer(s) met opleidingsattest eenvoudige handelingen
U doet best beroep op een professional als u niet de juiste materialen of kennis beschikt, vooral omdat asbestleien kunnen breken bij het verwijderen. U kan een container laten komen voor asbesthoudende leien aangezien de hoeveelheid de stortmogelijkheid van 200 kg per jaar in het stedelijk/gemeentelijk containerpark overschrijdt. U mag dus tot 200 kg storten per jaar in het stedelijk/gemeentelijk containerpark en alle inwoners van Vlaanderen kunnen van de ophaling aan huis van asbesthoudend en asbestverdacht materiaal, met container, gebruik maken. Je kan op de website van Ovam nagaan wie de projecten beheert of organiseert. De gemeente zelf of de intercommunale. Deze steun is sowieso voorzien tot het voorjaar 2026. Verpak de materialen dubbel, gebruik een asbeststicker en bescherming zoals een PFF3 gezichtsmasker, latex handschoenen en een Tyvec pak. Laat u asbest liever door een aannemer

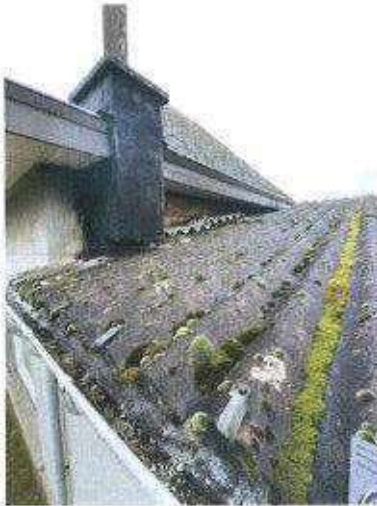
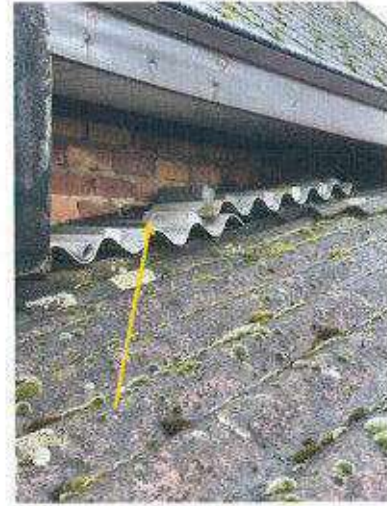
Fiche 9: Golfplaten (los of stock) op dak stooklokaal onder dakgoot hoofdgebouw

Beschrijving	Golfplaten (los of stock) op dak stooklokaal onder dakgoot hoofdgebouw
Type afvalstof	Betreft stock-voorraad of gedemonteerde asbestmaterialen
Aanwezige resten	Er ligt een golfplaten dakbedekking op het stooklokaal. Het gebruik of de bedoeling van deze golfplaten is echter onduidelijk.
Omgeving	Buiten
Primaire drager	Schuin dak
Asbestmaterialen	<ul style="list-style-type: none">Verloren bekisting - Golfplaat
Bindmiddel van asbestmateriaal	Cement
Gebondenheid op basis van bindmiddel	Hecht
Hoeveelheid (gewicht - aantal)	<ul style="list-style-type: none">11,99 kg - 1 stuk
Totaal gewicht	11,99 kg
Eenvoudig bereikbaar	Ja
Identificatiemethode	Vaststelling zonder monstername

Het asbestmateriaal valt onder de mijlpaal van 2040.

- Verwijder het asbestafval.

- Eenvoudige handelingen: mag via doe-het-zelf of door werknemer(s) met opleidingsattest eenvoudige handelingen
U mag tot 200 kg storten per jaar in het stedelijk/gemeentelijk containerpark. Verpak de materialen dubbel, gebruik een asbeststicker en bescherming zoals een PFF3 gezichtsmasker, latex handschoenen en een Tyvec pak. U doet best beroep op een professional als u niet de juiste materialen of kennis beschikt, of laat u asbest liever door een aannemer wegnemen? Let er dan op dat de betrokken werknemers het jaarlijkse opleidingsattest 'eenvoudige handelingen' op zak hebben. Bedrijven die werknemers hebben met de 8 uur durende opleiding OPLEIDING ASBEST EENVOUDIGE HANDELINGEN. Dit is een certificaat asbest. Deze opleiding richt zich tot de personen die asbest of asbesthoudend materiaal verwijderen. Specifiek via de techniek van de eenvoudige handelingen waarbij het risico op vrijkomen van asbest erg beperkt is. De cursus asbest eenvoudige handelingen verschaft de werknemers de nodige kennis en vaardigheden inzake preventie en veiligheid.

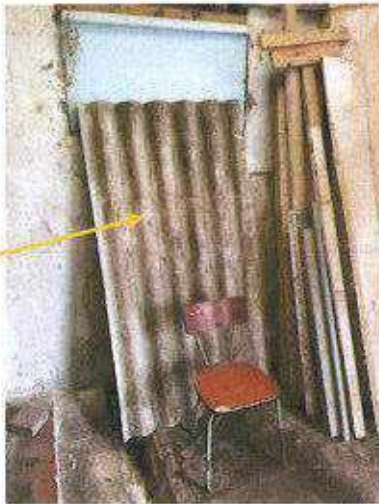
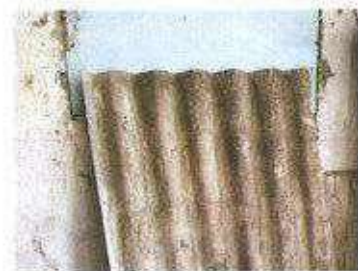
Fiche 10: Afval golfplaten (los of stock) in stooklokaal

Beschrijving	Afval golfplaten (los of stock) in stooklokaal
Type afvalstof	Betreft stock-voorraad of gedemonteerde asbestmaterialen
Aanwezige resten	Er liggen nog dezelfde golfplaten op het dak van het stooklokaal
Omgeving	Buiten
Primaire drager	Vloer
Asbestmaterialen	<ul style="list-style-type: none">Dak- en gevelbekleding - Golfplaat
Bindmiddel van asbestmateriaal	Cement
Gebondenheid op basis van bindmiddel	Hecht
Hoeveelheid (gewicht - aantal)	<ul style="list-style-type: none">12,00 kg - 1 stuk
Totaal gewicht	12,00 kg
Eenvoudig bereikbaar	Ja
Identificatiemethode	Vaststelling zonder monsternamen
Opmerking	Het gewicht is een schatting tussen aan het minimumgewicht volgens de materialenlijst van tracimat.

Het asbestmateriaal valt onder de mijlpaal van 2040.

- Verwijder het asbestafval.

- Eenvoudige handelingen: mag via doe-het-zelf of door werknemer(s) met opleidingsattest eenvoudige handelingen
U mag tot 200 kg storten per jaar in het stedelijk/gemeentelijk containerpark. Verpak de materialen dubbel, gebruik een asbeststicker en bescherming zoals een PFF3 gezichtsmasker, latex handschoenen en een Tyvec pak. U doet best beroep op een professional als u niet de juiste materialen of kennis beschikt, â†; of â†; laat u asbest liever door een aannemer wegnemen? Let er dan op dat de betrokken werknemers het jaarlijkse opleidingsattest â† *eenvoudige handelingen' op zak hebben. Bedrijven die werknemers hebben met de 8 uur durende opleiding OPLEIDING ASBEST EENVOUDIGE HANDELINGEN. Dit is een certificaat asbest. Deze opleiding richt zich tot de personen die asbest of asbesthoudend materiaal verwijderen. Specifiek via de techniek van de eenvoudige handelingen waarbij het risico op vrijkomen van asbest erg beperkt is. De cursus asbest eenvoudige handelingen verschaft de werknemers de nodige kennis en vaardigheden inzake preventie en veiligheid.

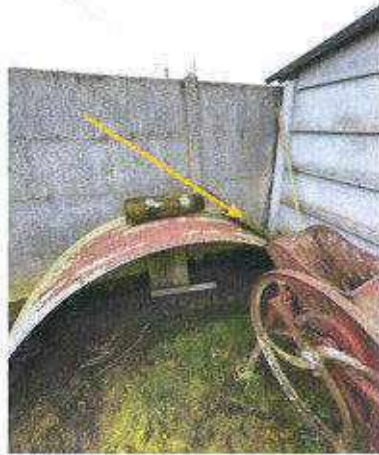
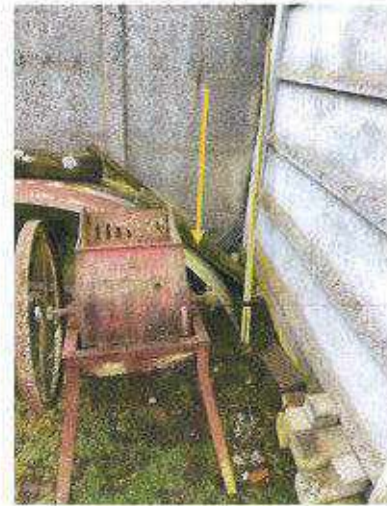
Fiche 11: Afval golfplaten (los) aan hok 2

Beschrijving	Afval golfplaten (los) aan hok 2
Type afvalstof	Betreft resten (contaminatie) van verwerking of beschadiging
Type resten (contaminatie)	<ul style="list-style-type: none">Stukken, fragmenten (los, opliggend)
Besmette materialen	<ul style="list-style-type: none">Bodem
Bron van de resten	Er liggen nog golfplaten op het dak.
Omgeving	Buiten
Primaire drager	Bodem
Gebondenheid resten	Hecht
Hoeveelheid (gewicht - aantal)	<ul style="list-style-type: none">10,00 kg - 1 stuk
Totaal gewicht	10,00 kg
Eenvoudig bereikbaar	Ja
Identificatiemethode	Vaststelling zonder monstername
Opmerking	Het gewicht aan golfplaten afval is eerder een schatting

Het asbestmateriaal valt onder de mijlpaal van 2040.

- Verwijder het asbestafval.

- Eenvoudige handelingen: mag via doe-het-zelf of door werknemer(s) met opleidingsattest eenvoudige handelingen
U kan een container laten komen voor asbesthoudende buitentoepassingen indien de hoeveelheid de stortmogelijkheid van 200 kg per jaar in het stedelijk/gemeentelijk containerpark overschrijdt. U mag dus tot 200 kg storten per jaar in het stedelijk/gemeentelijk containerpark en alle inwoners van Vlaanderen kunnen van de ophaling aan huis van asbesthoudend en asbestverdacht materiaal, met container, gebruik maken. Deze steun is sowieso voorzien tot het voorjaar 2026. Verpak de materialen dubbel, gebruik een asbeststicker en bescherming zoals een PFF3 gezichtsmasker, latex handschoenen en een Tyvec pak. Laat u asbest liever door een aannemer wegnemen? Let er dan op dat de betrokken werknemers het jaarlijkse opleidingsattest 'eenvoudige handelingen' op zak hebben.

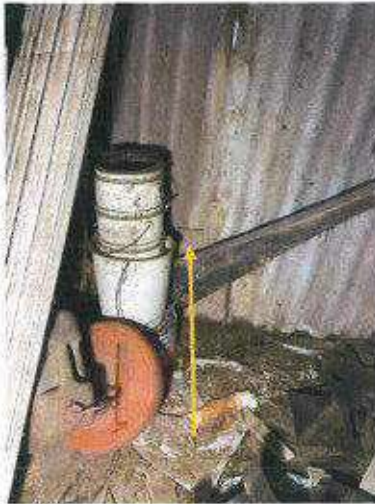
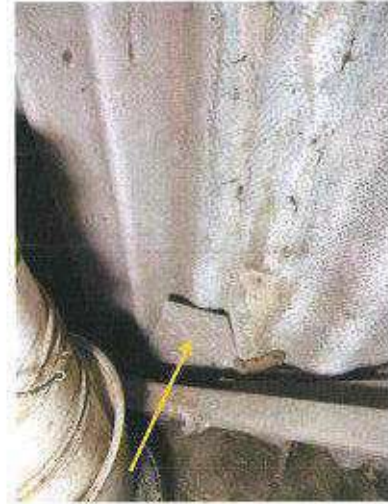
Fiche 12: Losse menuiserie aan schuur, hok 6 en op afvalbergje

Beschrijving	Losse menuiserie aan schuur, hok 6 en op afvalbergje
Type afvalstof	Betreft stock-voorraad of gedemonteerde asbestmaterialen
Aanwezige resten	Geen resten aanwezig
Omgeving	Buiten
Primaire drager	Bodem
Asbestmaterialen	<ul style="list-style-type: none">• Plaat, paneel, tablet - Type Menuiserie
Bindmiddel van asbestmateriaal	Cement
Gebondenheid op basis van bindmiddel	Hecht
Hoeveelheid (gewicht - aantal)	<ul style="list-style-type: none">• 2,00 kg - 1 stuk
Totaal gewicht	2,00 kg
Eenvoudig bereikbaar	Ja
Identificatiemethode	Vaststelling zonder monsternamen
Opmerking	Het gewicht is een indicatie, een kleine afwijking is mogelijk.

Het asbestmateriaal valt onder de mijlpaal van 2040.

- Verwijder het asbestafval.
- Vermijd het bewerken of het intensief betreden (belopen, rijden, ...) van de verontreinigde zone. Is dit niet mogelijk vraag dan advies aan een erkend bodemsaneringsdeskundige voor verdere maatregelen.

- Eenvoudige handelingen: mag via doe-het-zelf of door werknemer(s) met opleidingsattest eenvoudige handelingen
U mag tot 200 kg storten per jaar in het stedelijk/gemeentelijk containerpark. Verpak de materialen dubbel, gebruik een asbeststicker en bescherming zoals een PFF3 gezichtsmasker, latex handschoenen en een Tyvec pak. U doet best beroep op een professional als u niet de juiste materialen of kennis beschikt, ... of ... laat u asbest liever door een aannemer wegnemen? Let er dan op dat de betrokken werknemers het jaarlijkse opleidingsattest 'eenvoudige handelingen' op zak hebben. Bedrijven die werknemers hebben met de 8 uur durende opleiding OPLEIDING ASBEST EENVOUDIGE HANDELINGEN. Dit is een certificaat asbest. Deze opleiding richt zich tot de personen die asbest of asbesthoudend materiaal verwijderen. Specifiek via de techniek van de eenvoudige handelingen waarbij het risico op vrijkomen van asbest erg beperkt is. De cursus asbest eenvoudige handelingen verschaft de werknemers de nodige kennis en vaardigheden inzake

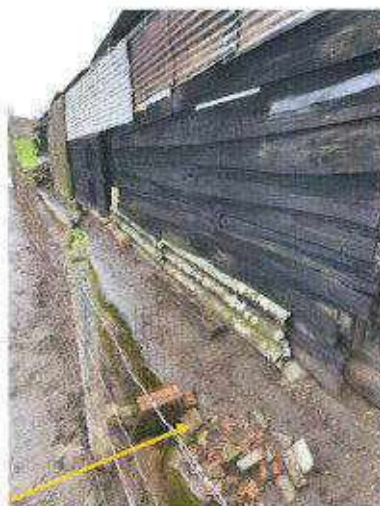
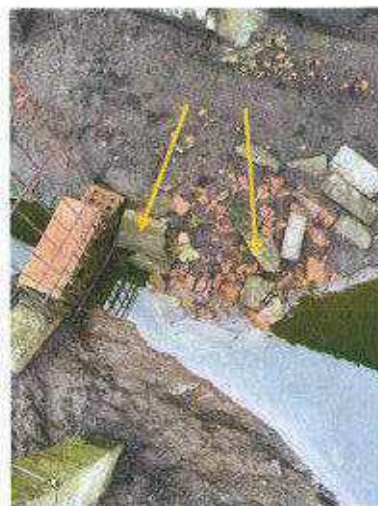
Beschrijving	Puin aan schuur en achter in de tuin
Type afvalstof	Betreft resten (contaminatie) van verwerking of beschadiging
Type resten (contaminatie)	<ul style="list-style-type: none">Stukken, fragmenten (los, opliggend)
Besmette materialen	<ul style="list-style-type: none">Bodem
Bron van de resten	Er zijn nog asbestcementen toepassingen overal te vinden
Omgeving	Buiten
Primaire drager	Bodem
Gebondenheid resten	Hecht
Hoeveelheid (gewicht - aantal)	<ul style="list-style-type: none">2,00 kg - 1 stuk
Totaal gewicht	2,00 kg
Eenvoudig bereikbaar	Ja
Identificatiemethode	Vaststelling zonder monstername
Opmerking	het gaat om een aantal losliggende stukken/fragmenten.

Het asbestmateriaal valt onder de mijlpaal van 2040.

- Verwijder het asbestafval.

- Eenvoudige handelingen: mag via doe-het-zelf of door werknemer(s) met opleidingsattest eenvoudige handelingen
U mag tot 200 kg storten per jaar in het stedelijk/gemeentelijk containerpark. Verpak de materialen dubbel, gebruik een asbeststicker en bescherming zoals een PFF3 gezichtsmasker, latex handschoenen en een Tyvec pak. U doet best beroep op een professional als u niet de juiste materialen of kennis beschikt, ... of ... laat u asbest liever door een aannemer wegnemen? Let er dan op dat de betrokken werknemers het jaarlijkse opleidingsattest 'eenvoudige handelingen' op zak hebben. Bedrijven die werknemers hebben met de 8 uur durende opleiding OPLEIDING ASBEST EENVOUDIGE HANDELINGEN. Dit is een certificaat asbest. Deze opleiding richt zich tot de personen die asbest of asbesthoudend materiaal verwijderen. Specifiek via de techniek van de eenvoudige handelingen waarbij het risico op vrijkomen van asbest erg beperkt is. De cursus asbest eenvoudige handelingen verschaft de werknemers de nodige kennis en vaardigheden inzake preventie en veiligheid.

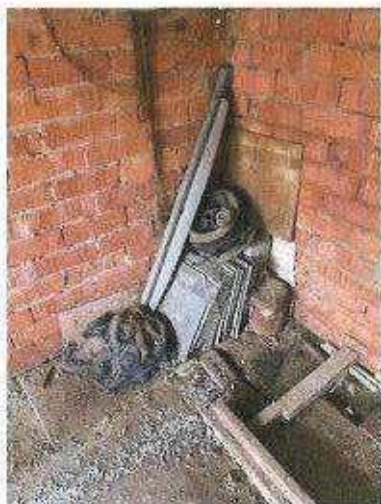
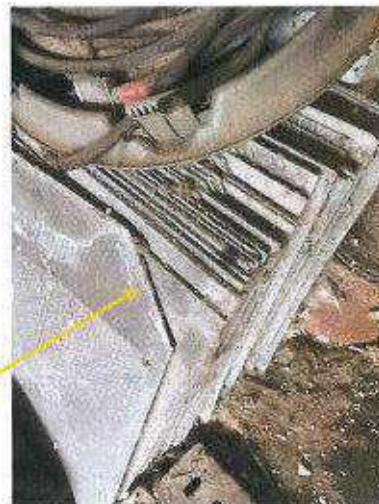
Fiche 14: Afval Asbestleien garage en zolder

Beschrijving	Afval Asbestleien garage en zolder
Type afvalstof	Betreft stock-voorraad of gedemonteerde asbestmaterialen
Aanwezige resten	De leien liggen nog op het dak van het hoofdgebouw en zijn nog geplaatst op de zijkanten van de dakkapel.
Omgeving	Binnen
Primaire drager	Vloer
Asbestmaterialen	<ul style="list-style-type: none">Dak- en gevelbekleding - Lei, shingle
Bindmiddel van asbestmateriaal	Cement
Gebondenheid op basis van bindmiddel	Hecht
Hoeveelheid (gewicht - aantal)	<ul style="list-style-type: none">14,00 kg - 1 stuk
Totaal gewicht	14,00 kg
Eenvoudig bereikbaar	Ja
Identificatiemethode	Vaststelling zonder monstername
Opmerking	Heret gewicht aan asbestleien is afgeleid uit de materialenlijst van Tracimat.

Het asbestmateriaal valt onder de mijlpaal van 2040.

- Verwijder het asbestafval.

- Eenvoudige handelingen: mag via doe-het-zelf of door werknemer(s) met opleidingsattest eenvoudige handelingen

U kan een container laten komen voor asbesthoudende buitentoepassingen indien de hoeveelheid de stortmogelijkheid van 200 kg per jaar in het stedelijk/gemeentelijk containerpark overschrijdt. U mag dus tot 200 kg storten per jaar in het stedelijk/gemeentelijk containerpark en alle inwoners van Vlaanderen kunnen van de ophaling aan huis van asbesthoudend en asbestverdacht materiaal, met container, gebruik maken. Deze steun is sowieso voorzien tot het voorjaar 2026. Verpak de materialen dubbel, gebruik een asbeststicker en bescherming zoals een PFF3 gezichtsmasker, latex handschoenen en een Tyvec pak. Laat u asbest liever door een aannemer wegnemen? Let er dan op dat de betrokken werknemers het jaarlijkse opleidingsattest 'eenvoudige handelingen' op zak hebben.

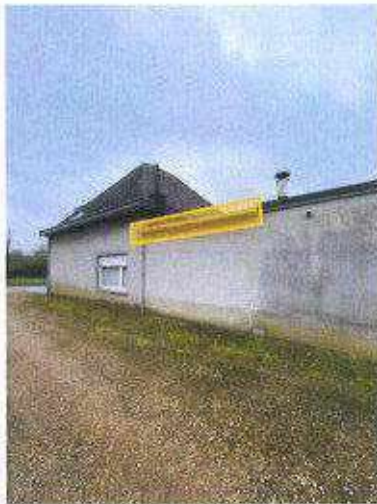
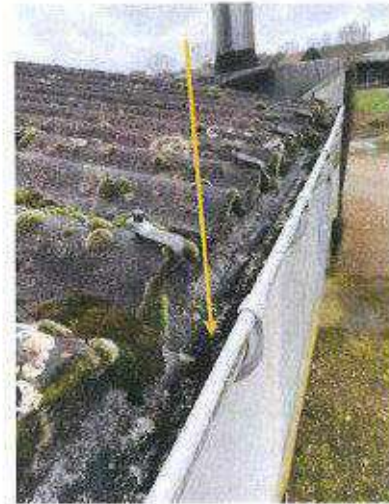
Fiche 15: Mogelijk slib Afkomstig van golfplaten in de dakgoot en/of waterput

Beschrijving	Mogelijk slib Afkomstig van golfplaten in de dakgoot en/of waterput
Type afvalstof	Betreft resten (contaminatie) van verwerking of beschadiging
Type resten (contaminatie)	<ul style="list-style-type: none">• Stof, deeltjes < 4 mm, flinters, gruis (los, opliggend)
Besmette materialen	<ul style="list-style-type: none">• Sediment (dakgoot, afvoerbuis, regenwaterput, ...)
Bron van de resten	De golfplaten liggen nog (sterk) verweerd op het dak
Omgeving	Buiten
Primaire drager	Schuin dak
Gebondenheid resten	Niet hecht
Hoeveelheid (gewicht - aantal)	<ul style="list-style-type: none">• 3,00 kg - 1 stuk
Totaal gewicht	3,00 kg
Eenvoudig bereikbaar	Ja

Identificatiemethode	Vaststelling zonder monstername
Opmerking	Golfplaten dak, waarvan het hemelwater via de dakgoot mogelijk naar een regenwaterput gaat. Gewicht van het sediment niet te bepalen.

Het asbestmateriaal valt onder de mijlpaal van 2040.

- Verwijder het asbestafval.
- Zorg voor een veilig beheer. Vermijd het beschadigen van het asbestmateriaal. Controleer de toestand jaarlijks op wijzigingen.

- Eenvoudige handelingen: mag via doe-het-zelf of door werknemer(s) met opleidingsattest eenvoudige handelingen
U mag tot 200 kg storten per jaar in het stedelijk/gemeentelijk containerpark. Verpak de materialen dubbel, gebruik een asbeststicker en bescherming zoals een PFF3 gezichtsmasker, latex handschoenen en een Tyvec pak. U doet best beroep op een professional als u niet de juiste materialen of kennis beschikt, ⚠ of ⚠⚠; laat u asbest liever door een aannemer wegnemen? Let er dan op dat de betrokken werknemers het jaarlijkse opleidingsattest ⚠ ⚠ 'eenvoudige handelingen' op zak hebben. Bedrijven die werknemers hebben met de 8 uur durende opleiding OPLEIDING ASBEST EENVOUDIGE HANDELINGEN. Dit is een certificaat asbest. Deze opleiding richt zich tot de personen die asbest of asbesthoudend materiaal verwijderen. Specifiek via de techniek van de eenvoudige handelingen waarbij het risico op vrijkomen van asbest erg beperkt is. De cursus asbest eenvoudige handelingen verschaft de werknemers de nodige kennis en vaardigheden inzake

- Eenvoudige handelingen: enkel door erkend asbestverwijderaar
Het is lastig te bepalen hoe hoog de eventuele concentraties in het sediment zijn, u kan daarom overwegen dit door een professional te laten verwijderen.

U wordt aangeraden om een eventuele regenwaterput niet meer te gebruiken.

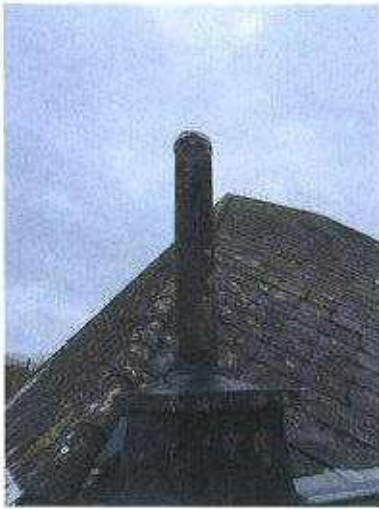
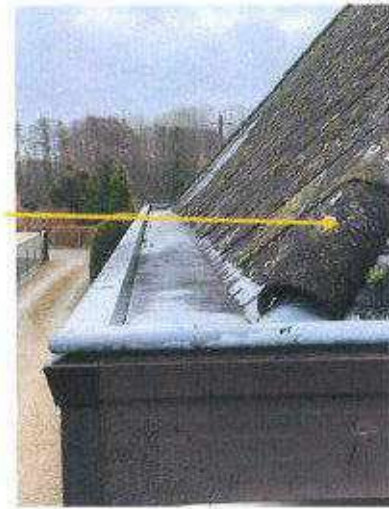
Eindbeoordeling materiaalrisico	Verhoogd materiaalrisico en/of verhoogde kans op vezelvrijgave
---------------------------------	--

Beschrijving	Asbestnokken
Omgeving	Buiten
Primaire drager	Schuin dak
Asbestmateriaal	Dak- en gevelbekleding - Nok, windveer, boeiboord
Bindmiddel van asbestmateriaal	Cement
Gebondenheid op basis van bindmiddel	Hecht

Hoeveelheid (oppervlakte - aantal)	• 7,00 m ² - 1 stuk
Totale oppervlakte	7,00 m ²
Eenvoudig bereikbaar	Ja
Bevestigingswijze	• Onbekend
Identificatiemethode	Vaststelling zonder monstername
Destructieve handeling voor identificatie	Nee
Opmerking	De totale oppervlakte is gemeten op basis van standaard afmetingen, dus indicatief.

Het asbestmateriaal valt onder de mijlpaal van 2034.

- Zorg voor een veilig beheer. Vermijd het beschadigen van het asbestmateriaal. Controleer de toestand jaarlijks op wijzigingen.
- Verwijder dit asbestmateriaal zo snel mogelijk. Volg de toestand goed op.
- Hemelwater dat afspoelt van asbestcement daken of gevels kan asbestdeeltjes bevatten. Gebruik het enkel voor gesloten circuits (bv. spoelen toiletten). Reinig na het vervangen van het dak of de gevel de dakgoten en regenwaterput of -ton om asbesthoudend sediment of slib te verwijderen

- Eenvoudige handelingen: mag via doe-het-zelf of door werknemer(s) met opleidingsattest eenvoudige handelingen
U kan een container laten komen voor asbesthoudende buitentoepassingen indien de hoeveelheid de stortmogelijkheid van 200 kg per jaar in het stedelijk/gemeentelijk containerpark overschrijdt. U mag dus tot 200 kg storten per jaar in het stedelijk/gemeentelijk containerpark en alle inwoners van Vlaanderen kunnen van de ophaling aan huis van asbesthoudend en asbestverdacht materiaal, met container, gebruik maken. Deze steun is sowieso voorzien tot het voorjaar 2026. Verpak de materialen dubbel, gebruik een asbeststicker en bescherming zoals een PFF3 gezichtsmasker, latex handschoenen en een Tyvec pak. Laat u

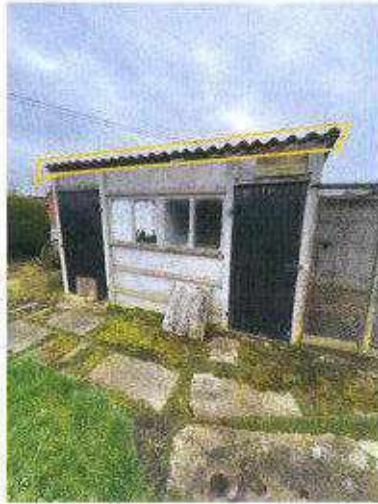
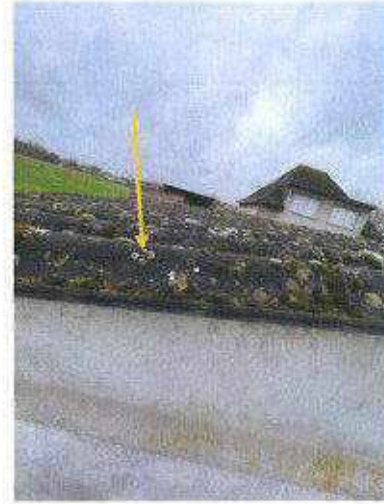
Eindbeoordeling materiaalisico	Verhoogd materiaalisico en/of verhoogde kans op vezelvrijgave
--------------------------------	---

Beschrijving	Golfplaten Hok 2
Omgeving	Buiten
Primaire drager	Schuin dak
Asbestmateriaal	Dak- en gevelbekleding - Golfplaat
Bindmiddel van asbestmateriaal	Cement
Gebondenheid op basis van bindmiddel	Hecht
Hoeveelheid (oppervlakte - aantal)	• 15,50 m ² - 1 stuk

Totale oppervlakte	15,50 m ²
Eenvoudig bereikbaar	Ja
Bevestigingswijze	<ul style="list-style-type: none">• Geschroefd
Identificatiemethode	Vaststelling zonder monstername
Destructieve handeling voor identificatie	Nee

Het asbestmateriaal valt onder de mijlpaal van 2034.

- Verwijder dit asbestmateriaal zo snel mogelijk. Volg de toestand goed op.
- Hemelwater dat afspoelt van asbestcement daken of gevels kan asbestdeeltjes bevatten. Gebruik het enkel voor gesloten circuits (bv. spoelen toiletten). Reinig na het vervangen van het dak of de gevel de dakgoten en regenwaterput of -ton om asbesthoudend sediment of slib te verwijderen

- Eenvoudige handelingen: mag via doe-het-zelf of door werknemer(s) met opleidingsattest eenvoudige handelingen
U doet best beroep op een professional als u niet de juiste materialen of kennis beschikt. U kan een container laten komen voor asbesthoudende golfplaten aangezien de hoeveelheid de stortmogelijkheid van 200 kg per jaar in het stedelijk/gemeentelijk containerpark overschrijdt. U mag dus tot 200 kg storten per jaar in het stedelijk/gemeentelijk containerpark en alle inwoners van Vlaanderen kunnen van de ophaling aan huis van asbesthoudend en asbestverdacht materiaal, met container, gebruik maken. Je kan op de website van Ovam nagaan wie de projecten beheert of organiseert. De gemeente zelf of de intercommunale. Deze steun is sowieso voorzien tot het voorjaar 2026. Verpak de materialen dubbel, gebruik een asbeststicker en bescherming zoals een PFF3 gezichtsmasker, latex handschoenen en een Tyvec pak. Laat u asbest liever door een aannemer wegnemen? Let er dan op dat de betrokken werknemers het jaarlijkse

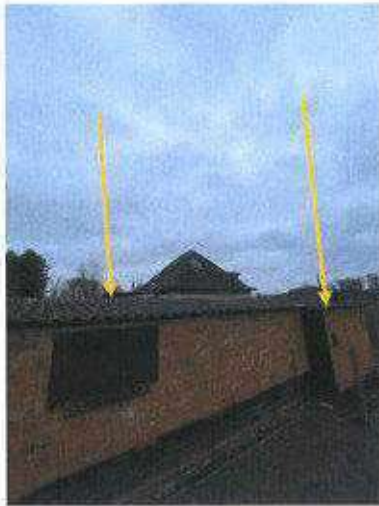
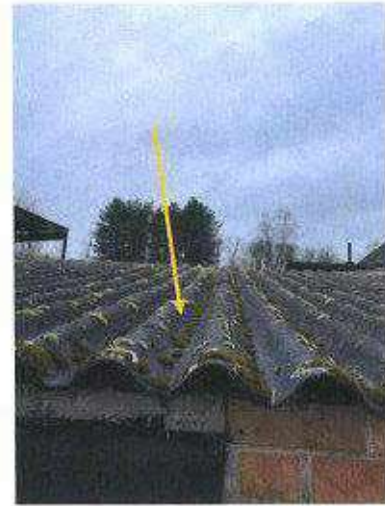
Eindbeoordeling materiaalrisico	Verhoogd materiaalrisico en/of verhoogde kans op vezelvrijgave
---------------------------------	--

Beschrijving	Golfplaten Garage + Stal
Omgeving	Buiten
Primaire drager	Schuin dak
Asbestmateriaal	Dak- en gevelbekleding - Golfplaat
Bindmiddel van asbestmateriaal	Cement
Gebondenheid op basis van bindmiddel	Hecht
Hoeveelheid (oppervlakte - aantal)	• 52,00 m ² - 1 stuk

Totale oppervlakte	52,00 m ²
Eenvoudig bereikbaar	Ja
Bevestigingswijze	<ul style="list-style-type: none">• Geschroefd
Identificatiemethode	Vaststelling zonder monstername
Destructieve handeling voor identificatie	Nee

Het asbestmateriaal valt onder de mijlpaal van 2034.

- Verwijder dit asbestmateriaal zo snel mogelijk. Volg de toestand goed op.
- Hemelwater dat afspoelt van asbestcement daken of gevels kan asbestdeeltjes bevatten. Gebruik het enkel voor gesloten circuits (bv. spoelen toiletten). Reinig na het vervangen van het dak of de gevel de dakgoten en regenwaterput of -ton om asbesthoudend sediment of slib te verwijderen

- Eenvoudige handelingen: mag via doe-het-zelf of door werknemer(s) met opleidingsattest eenvoudige handelingen
U doet best beroep op een professional als u niet de juiste materialen of kennis beschikt. U kan een container laten komen voor asbesthoudende golfplaten aangezien de hoeveelheid de stortmogelijkheid van 200 kg per jaar in het stedelijk/gemeentelijk containerpark overschrijdt. U mag dus tot 200 kg storten per jaar in het stedelijk/gemeentelijk containerpark en alle inwoners van Vlaanderen kunnen van de ophaling aan huis van asbesthoudend en asbestverdacht materiaal, met container, gebruik maken. Je kan op de website van Ovam nagaan wie de projecten beheert of organiseert. De gemeente zelf of de intercommunale. Deze steun is sowieso voorzien tot het voorjaar 2026. Verpak de materialen dubbel, gebruik een asbeststicker en bescherming zoals een PFF3 gezichtsmasker, latex handschoenen en een Tyvec pak. Laat u asbest liever door een aannemer wegnemen? Let er dan op dat de betrokken werknemers het jaarlijkse

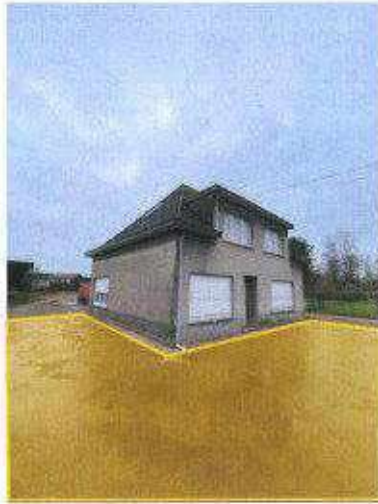
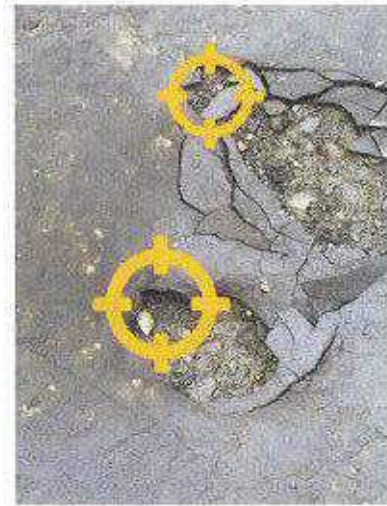
#	Type	Referentie	Resultaat
19.1	Puntmonster	140301	Chrysotiel
19.2	Puntmonster	220202	Chrysotiel

Beschrijving	Oprit, verharding met bitumen
Omgeving	Buiten
Primaire drager	Verharding, wegenis
Asbestmateriaal	In-situ afwerkingslagen - Verf, coating
Bindmiddel van asbestmateriaal	Bitumen (roofing, teer, asfalt)

Gebondenheid op basis van bindmiddel	Hecht
Hoeveelheid (oppervlakte - aantal)	• 300,00 m ² - 1 stuk
Totale oppervlakte	300,00 m ²
Eenvoudig bereikbaar	Ja
Bevestigingswijze	• Verlijmd, ingegoten, versmeerd
Identificatiemethode	Vaststelling met monstername
Destructieve handeling voor identificatie	Nee
Opmerking	De oprit is behandeld met een bitumen laag die asbesthoudend is. Er zijn 2 stalen genomen en allebei bevestigd "asbesthoudend".

Het asbestmateriaal valt onder de mijlpaal van 2040.

- Verwijder dit asbestmateriaal zo snel mogelijk. Volg de toestand goed op.

- Eenvoudige handelingen: mag via doe-het-zelf of door werknemer(s) met opleidingsattest eenvoudige handelingen
Dit kan verwijderd worden door aannemers/bedrijven die werknemers hebben met de 8 uur durende opleiding OPLEIDING ASBEST EENVOUDIGE HANDELINGEN. Dit is een certificaat asbest. Deze opleiding richt zich tot de personen die asbest of asbesthoudend materiaal verwijderen. Specifiek via de techniek van de eenvoudige handelingen waarbij het risico op vrijkomen van asbest erg beperkt is. De cursus asbest eenvoudige handelingen verschaft de werknemers de nodige kennis en vaardigheden inzake preventie en veiligheid.
- Eenvoudige handelingen: enkel door erkend asbestverwijderaar
Deze toepassing kan u ook laten verwijderen door een erkend asbestverwijderaar.

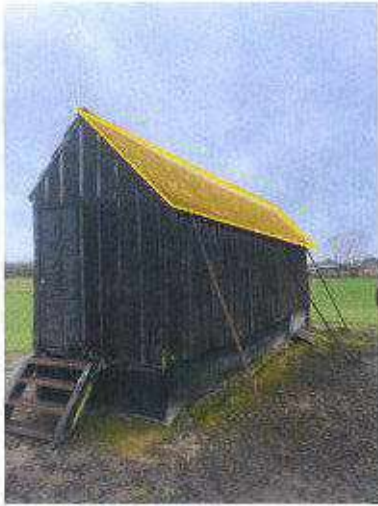
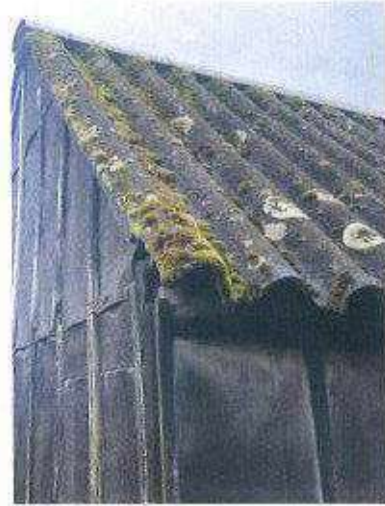
Eindbeoordeling materiaalarisico	Verhoogd materiaalarisico en/of verhoogde kans op vezelvrijgave
----------------------------------	---

Beschrijving	Golfplaten op heft dak duiventil
Omgeving	Buiten
Primaire drager	Schuin dak
Asbestmateriaal	Dak- en gevelbekleding - Golfplaat
Bindmiddel van asbestmateriaal	Cement
Gebondenheid op basis van bindmiddel	Hecht
Hoeveelheid (oppervlakte - aantal)	• 12,00 m ² - 1 stuk
Totale oppervlakte	12,00 m ²
Eenvoudig bereikbaar	Ja

Bevestigingswijze	• Geschroefd
Identificatiemethode	Vaststelling zonder monstername
Destructieve handeling voor identificatie	Nee

Het asbestmateriaal valt onder de mijlpaal van 2034.

- Verwijder dit asbestmateriaal zo snel mogelijk. Volg de toestand goed op.
- Hemelwater dat afspoelt van asbestcement daken of gevels kan asbestdeeltjes bevatten. Gebruik het enkel voor gesloten circuits (bv. spoelen toiletten). Reinig na het vervangen van het dak of de gevel de dakgoten en regenwaterput of -ton om asbesthoudend sediment of slib te verwijderen

- Eenvoudige handelingen: mag via doe-het-zelf of door werknemer(s) met opleidingsattest eenvoudige handelingen
U kan een container laten komen voor asbesthoudende buitentoepassingen indien de hoeveelheid de stortmogelijkheid van 200 kg per jaar in het stedelijk/gemeentelijk containerpark overschrijdt. U mag dus tot 200 kg storten per jaar in het stedelijk/gemeentelijk containerpark en alle inwoners van Vlaanderen kunnen van de ophaling aan huis van asbesthoudend en asbestverdacht materiaal, met container, gebruik maken. Deze steun is sowieso voorzien tot het voorjaar 2026. Verpak de materialen dubbel, gebruik een asbeststicker en bescherming zoals een PFF3 gezichtsmasker, latex handschoenen en een Tyvec pak. Laat u asbest liever door een aannemer wegnemen? Let er dan op dat de betrokken werknemers het jaarlijkse opleidingsattest 'eenvoudige handelingen' op zak hebben.

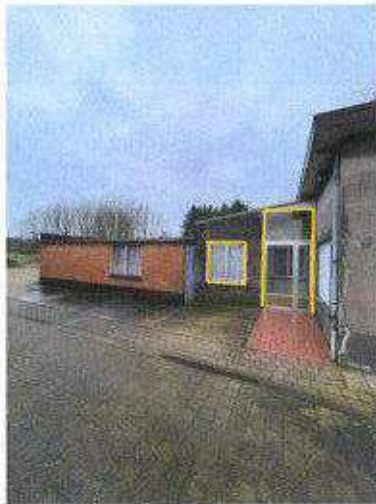
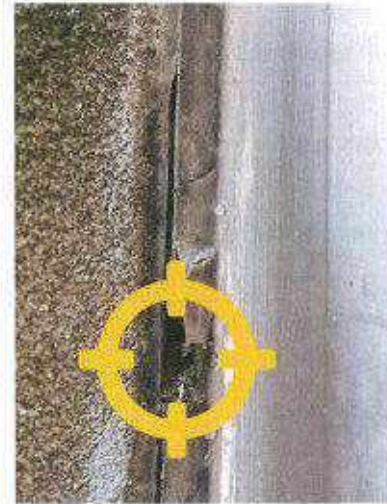
Beschrijving	Bitumen (roofing) Bemonsterd op dak achter veranda
Omgeving	Buiten
Primaire drager	Plat dak
Asbestmateriaal	Dak- en gevelbekleding - Roofing
Bindmiddel van asbestmateriaal	Bitumen (roofing, teer, asfalt)

Gebondenheid op basis van bindmiddel	Hecht
Hoeveelheid (oppervlakte - aantal)	• 5,00 m ² - 1 stuk
Totale oppervlakte	5,00 m ²
Eenvoudig bereikbaar	Ja
Bevestigingswijze	• Verlijmd, ingegoten, versmeerd
Identificatiemethode	Vaststelling met monstername
Destructieve handeling voor identificatie	Nee
Opmerking	De oppervlakte is een schatting aangezien het moeilijk te bepalen is waar deze bitumen combinatie zich overal (ook onder metselwerk ed...) bevindt.
