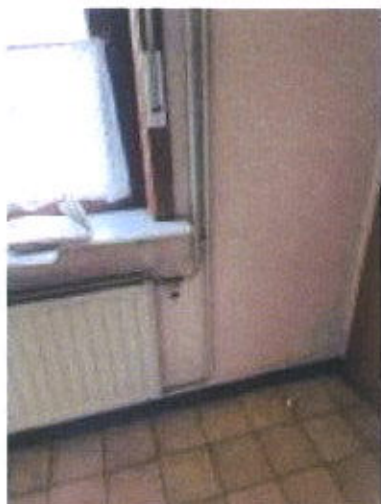
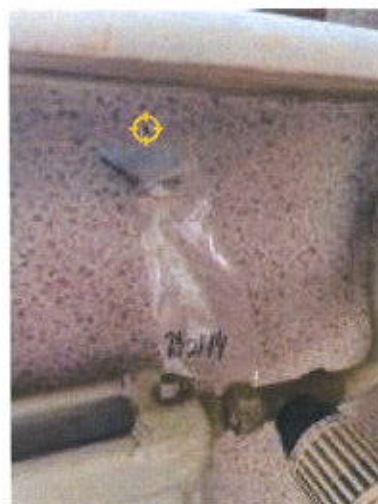
Overzichtsfoto

Detailfoto

Geen asbest

Beschrijving	Pleister Muren
Omgeving	Binnen
Primaire drager	Binnenwand
Bindmiddel van materiaal	Gips - kalk
Gebondenheid op basis van bindmiddel	Niet-hechtgebonden
Hoeveelheid (oppervlakte - dikte - aantal)	• 168,00 m ² - 2,00 cm - 1 stuk
Totaal volume	3,36 m ³
Identificatiemethode	Vaststelling met monstername
Destructieve handeling voor identificatie	Nee
Opmerking	Aangezien er geen pleisterwerk is in het stooklokaal is er een mengstaal genomen van 3 monsters. Volgens protocol moeten er monsters genomen worden van een stookruimte , een natte ruimte (zijnde badkamer of keuken) een trappenhal en een verblijfsruimte. De vermelde oppervlaktes, diktes en volumes betreffen een berekeneerde schatting. Er worden geen rechten verleend aan deze oppervlaktes/diktes/volumes.

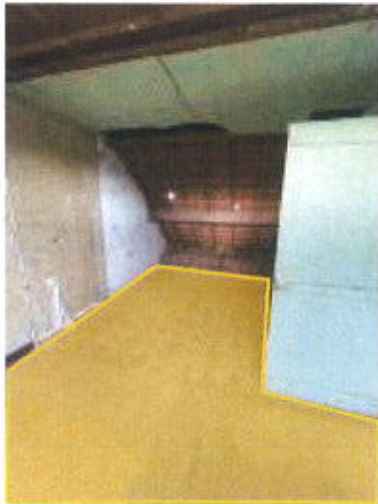
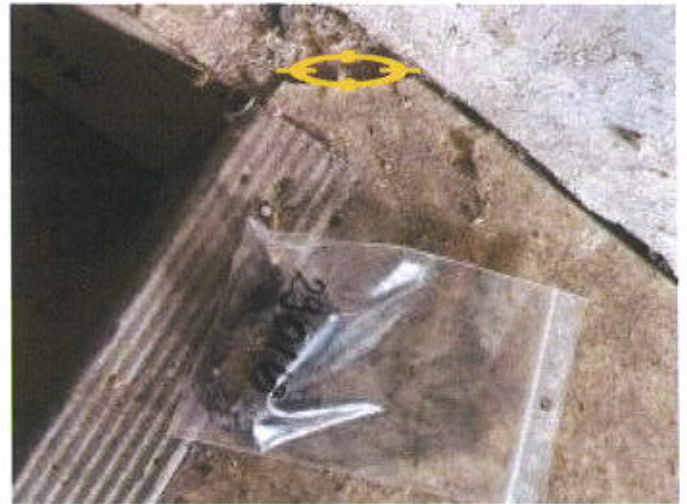
Overzichtsfoto

Detailfoto

Geen asbest

Beschrijving	Vloerzeil
Omgeving	Binnen
Primaire drager	Vloer
Bindmiddel van materiaal	Karton - papier - viltachtig
Gebondenheid op basis van bindmiddel	Niet-hechtgebonden
Hoeveelheid (oppervlakte - aantal)	• 130,00 m ² - 1 stuk
Totale oppervlakte	130,00 m ²
Identificatiemethode	Vaststelling met monsternamen
Destructieve handeling voor identificatie	Nee

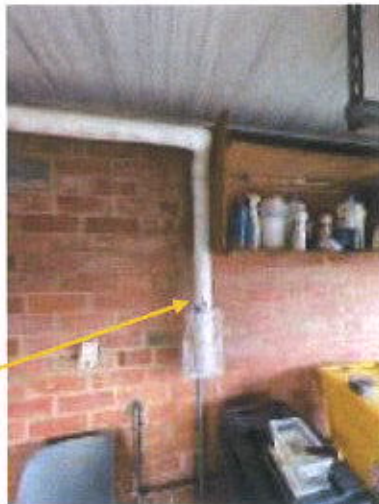
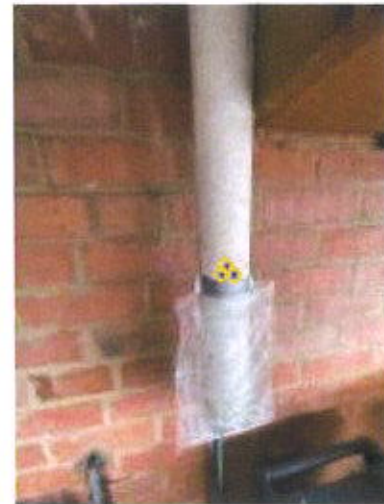
Overzichtsfoto

Detailfoto

Geen asbest

Beschrijving	thermische/Pleister isolatie
Omgeving	Binnen
Primaire drager	HVAC infrastructuur en uitrusting
Bindmiddel van materiaal	Gips - kalk
Gebondenheid op basis van bindmiddel	Niet-hechtgebonden
Hoeveelheid (lengte - omtrek - dikte - aantal)	• 10,70 m - 55,00 cm - 5,00 cm - 1 stuk
Totaal volume	0,294 m ³
Identificatiemethode	Vaststelling met monstername
Destructieve handeling voor identificatie	Nee

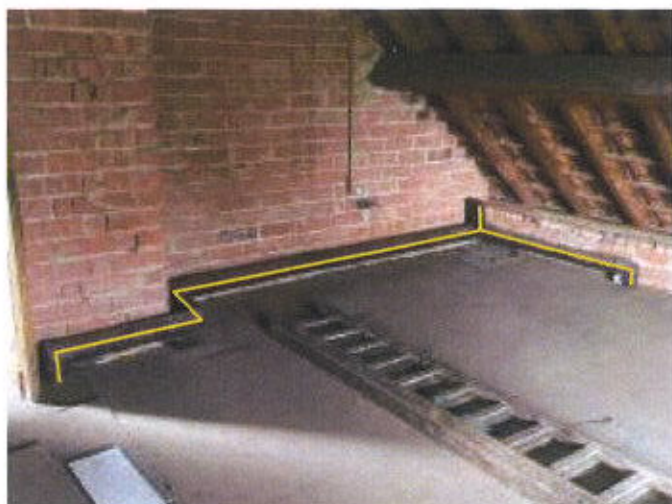
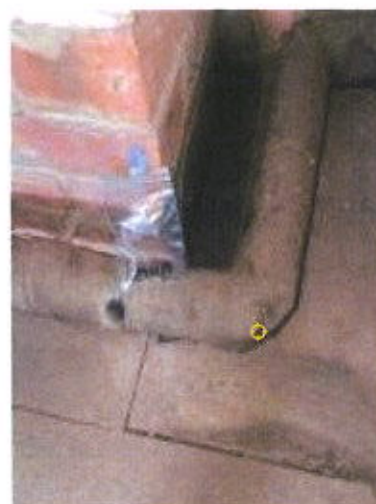
Overzichtsfoto

Detailfoto

Geen asbest

Beschrijving	Bitumen mantel/thermische isolatie
Omgeving	Binnen
Primaire drager	HVAC infrastructuur en uitrusting
Bindmiddel van materiaal	Bitumen (roofing, teer, asfalt)
Gebondenheid op basis van bindmiddel	Hecht
Hoeveelheid (lengte - omtrek - dikte - aantal)	• 20,00 m - 55,00 cm - 5,00 cm - 1 stuk
Totaal volume	0,55 m ³
Identificatiemethode	Vaststelling met monstername
Destructieve handeling voor identificatie	Nee
Opmerking	De lengte betreft dus een beredeneerde schatting. Er worden geen rechten verleend aan de schatting van deze lengte.

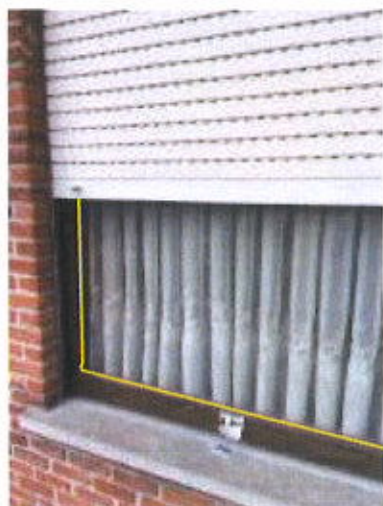
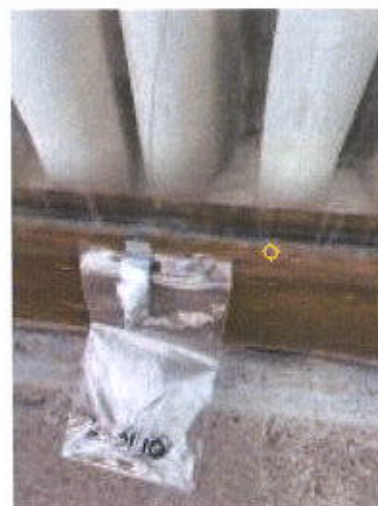
Overzichtsfoto

Detailfoto

Geen asbest

Beschrijving	Stopverf/Mastiek aan de ramen en deuren
Omgeving	Buiten
Primaire drager	Wandopening verticaal (raam, deur, ...)
Bindmiddel van materiaal	Kitten, mastiek, pasta
Gebondenheid op basis van bindmiddel	Hecht
Hoeveelheid (gewicht - aantal)	• 5,00 kg - 1 stuk
Totaal gewicht	5,00 kg
Identificatiemethode	Vaststelling met monstername
Destructieve handeling voor identificatie	Nee
Opmerking	Het gewicht van de mastiek is bijzonder moeilijk te bepalen vandaar een schatting. Het gewicht betreft dus een beredeneerde schatting. Er worden geen rechten verleend aan de schatting van dit gewicht.

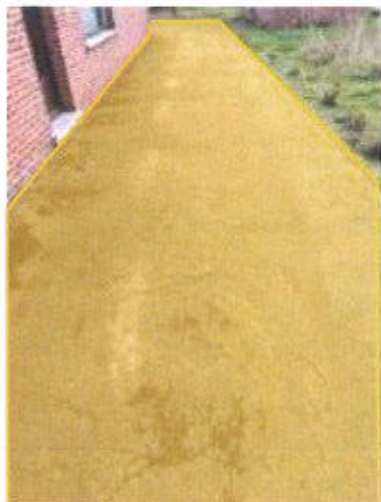
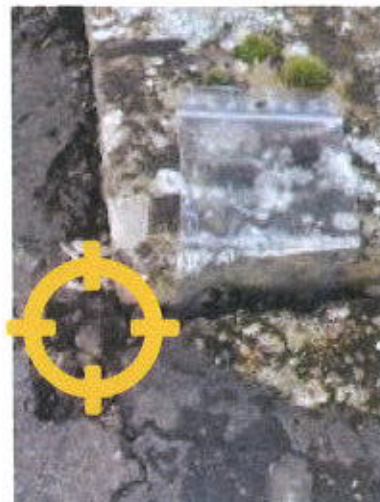
Fiche 26: Bitumen op asfalt-oprit

Overzichtsfoto

Detailfoto

Geen asbest

Beschrijving	Bitumen op asfalt-oprit
Omgeving	Buiten
Primaire drager	Fundering-draagstructuur (horizontaal, verticaal)
Bindmiddel van materiaal	Bitumen (roofing, teer, asfalt)
Gebondenheid op basis van bindmiddel	Hecht
Hoeveelheid (gewicht - aantal)	• 9.999,90 kg - 1 stuk
Totaal gewicht	9.999,90 kg
Identificatiemethode	Vaststelling met monstername
Destructieve handeling voor identificatie	Nee
Opmerking	<p>Aangezien er (nog) geen richtlijnen in het inspectieprotocol van OVAM zijn in verband met het bemonsteren van asfalt werd enkel de toplaag door middel van een puntmonster bemonsterd. Het kan zijn dat in de toekomst blijkt dat dit niet voldoende is en dat er bvb een mengmonster of dat de volledige asfaltlaag dient bemonsterd te worden. Het kan dus zijn dat er bij een nieuw onderzoek bijkomende monsternames nodig zijn. Het berekende gewicht betreft dus een berekeneerde schatting via een online asfaltcalculator. Indien er 9999,9 kg vermeld staat overschrijdt het gewicht het maximaal in te voeren gewicht in de database. Er worden geen rechten verleend aan de schatting van dit gewicht.</p>
