Asbestinventarisatetest

Laagland 18, 9130 Beveren

Attestnummer : 20240829-000261.000

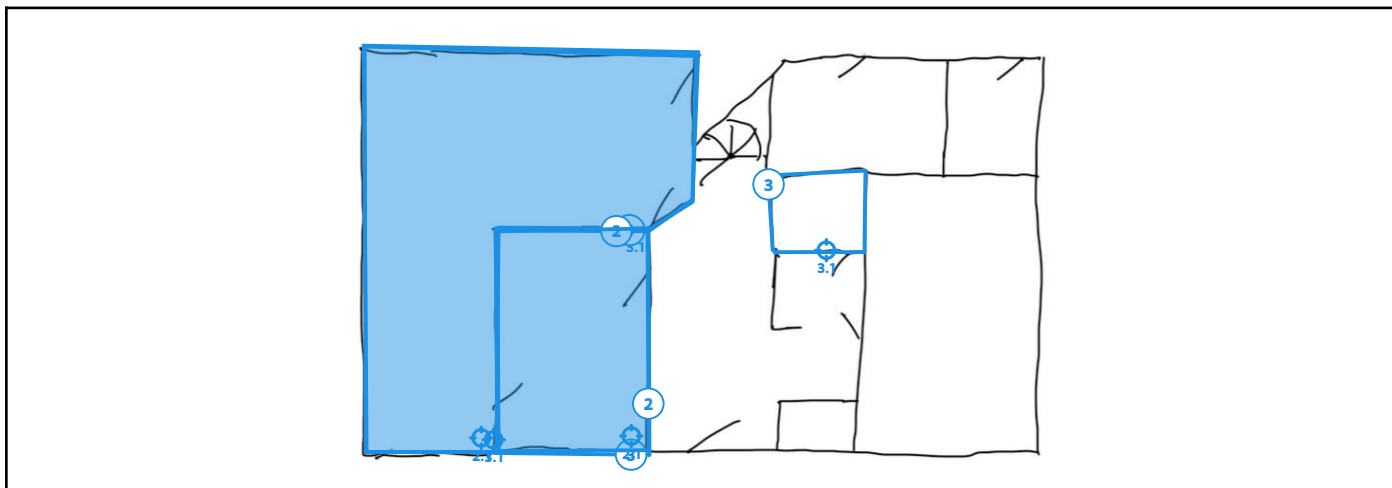
Plan 1.2: Gelijkvloers 0

Beschrijving	Type	Actie
2. Pleisterwerk plafond	Geen asbest	-
2.1 Code: 2. Pleisterwerk plafond	Mengmonster	-
3. Pleisterwerk muren	Geen asbest	-
3.1 Code: 1. Pleisterwerk muren	Mengmonster	-

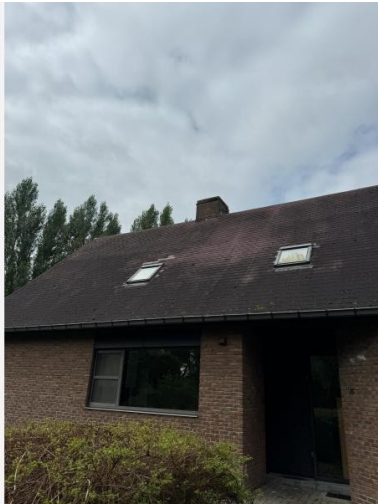
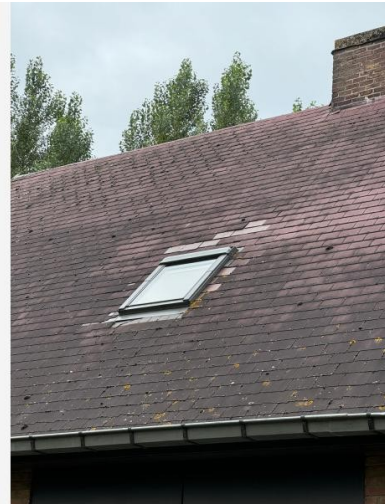
Beschrijving	Type	Actie
1. Leien dak	Asbestmateriaal	Verwijderen
1.1 Code: 3. Lei	Puntmonster	-

Overzichtsfoto

Detailfoto

Eindbeoordeling materiaalrisico	Verhoogd materiaalrisico en/of verhoogde kans op vezelvrijgave
---------------------------------	--

Gebondenheid	Categorie 1: hechtgebonden in oorsprong
Asbestsoort (vezeltype)	Alleen chrysotiel
Asbestconcentratie	Laag (< 50%)
Afschermingsgraad van het gehele materiaal	Geheel of deels vrij aan de buitenlucht
Toestand van het materiaal	Matig beschadigd, matig verweerd

#	Type	Referentie	Resultaat
1.1	Puntmonster	3. Lei	Chrysotiel

Beschrijving	Leien dak
Omgeving	Buiten
Primaire drager	Schuin dak
Asbestmateriaal	Dak- en gevelbekleding - Lei, shingle
Bindmiddel van asbestmateriaal	Cement
Gebondenheid op basis van bindmiddel	Hecht
Hoeveelheid (oppervlakte - aantal)	<ul style="list-style-type: none">• 200,00 m² - 1 stuk
Totale oppervlakte	200,00 m ²
Eenvoudig bereikbaar	Ja
Bevestigingswijze	<ul style="list-style-type: none">• Geklemd
Identificatiemethode	Vaststelling met monstername
Destructieve handeling voor identificatie	Nee

Het asbestmateriaal valt onder de mijlpaal van 2034.

Verwijderen

- Zorg voor een veilig beheer. Vermijd het beschadigen van het asbestmateriaal. Controleer de toestand jaarlijks op wijzigingen.
- Zorg voor een veilig beheer en verwijder dit asbestmateriaal wanneer het bij werken eenvoudig bereikbaar wordt. Controleer de toestand jaarlijks op wijzigingen.

- Eenvoudige handelingen: mag via doe-het-zelf of door werknemer(s) met opleidingsattest eenvoudige handelingen
Zonder slijpen of breken en mits gebruik PBM's
