Asbestinventarisatetest

Bestormingstraat 26/101, 2018 Antwerpen

Attestnummer : **20240806-000008.000**

Uitgegeven op : **06.08.2024**

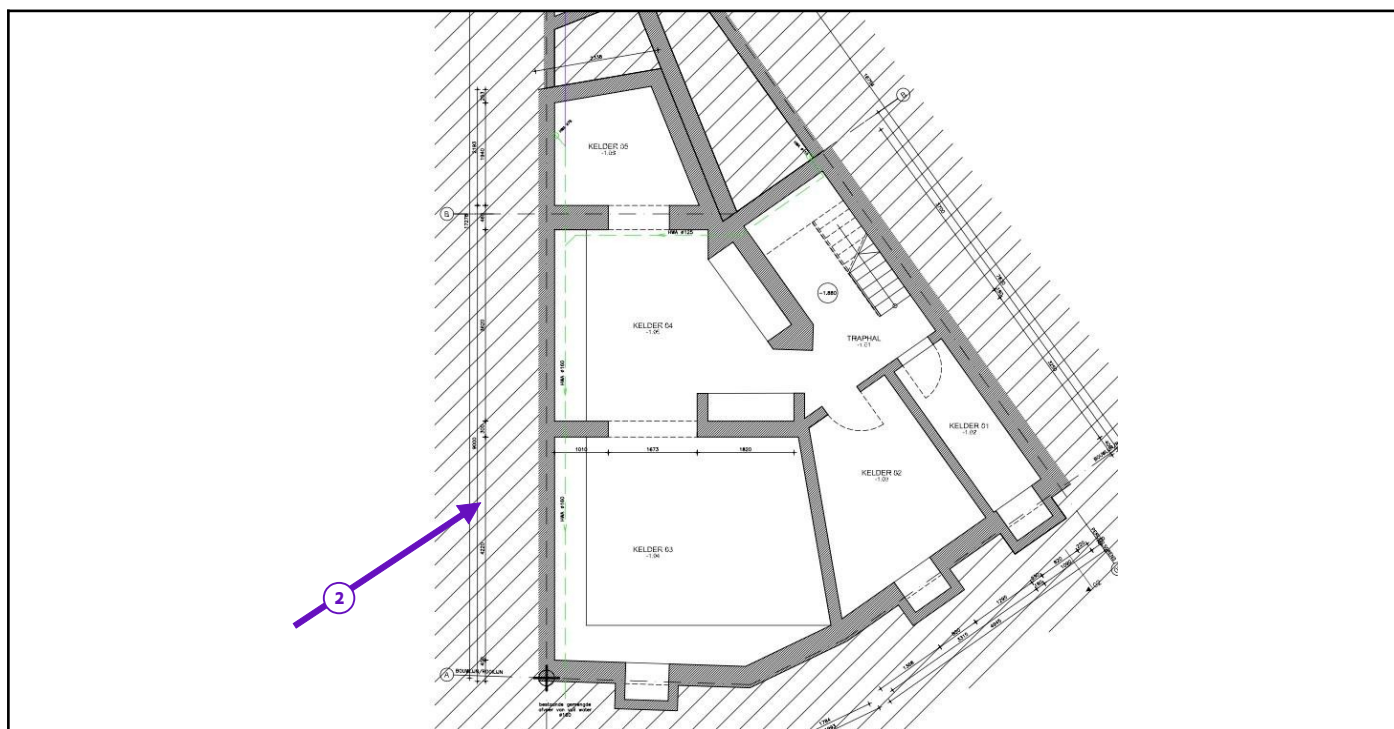
Plan 1.1: Kelder -1

Beschrijving	Type	Actie
2. Kelder	Advies	-

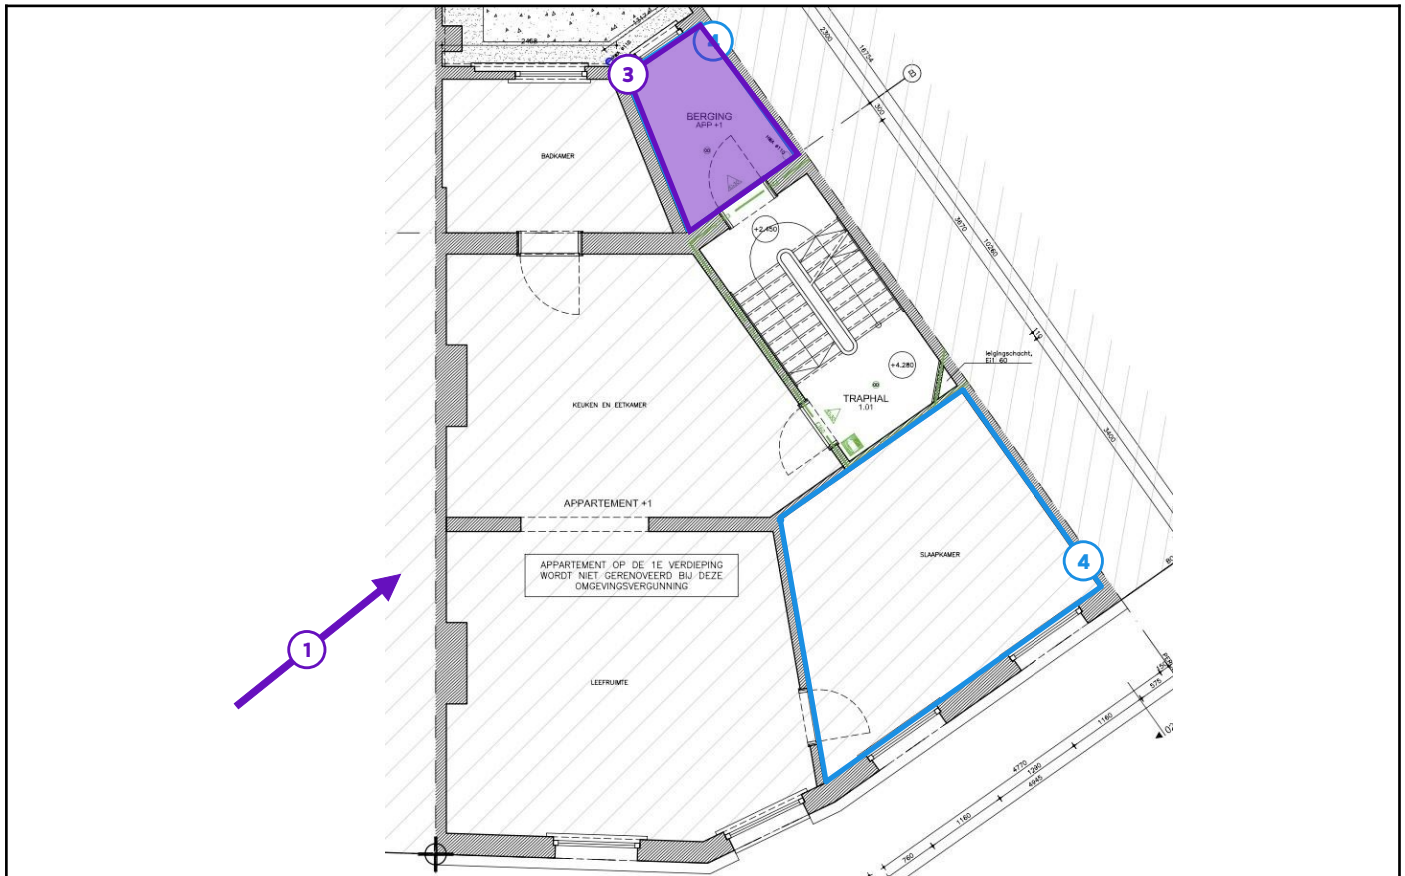
Plan 1.2: Appartement +1

Beschrijving	Type	Actie
1. Renovatie 2013	Advies	-
3. Plafond berging	Advies	-
4. Pleisterwerk muren	Geen asbest	-
