Asbestinventarisatetest

Bestormingstraat 26/201, 2018 Antwerpen

Attestnummer : **20240806-000009.000**

Uitgegeven op : **06.08.2024**

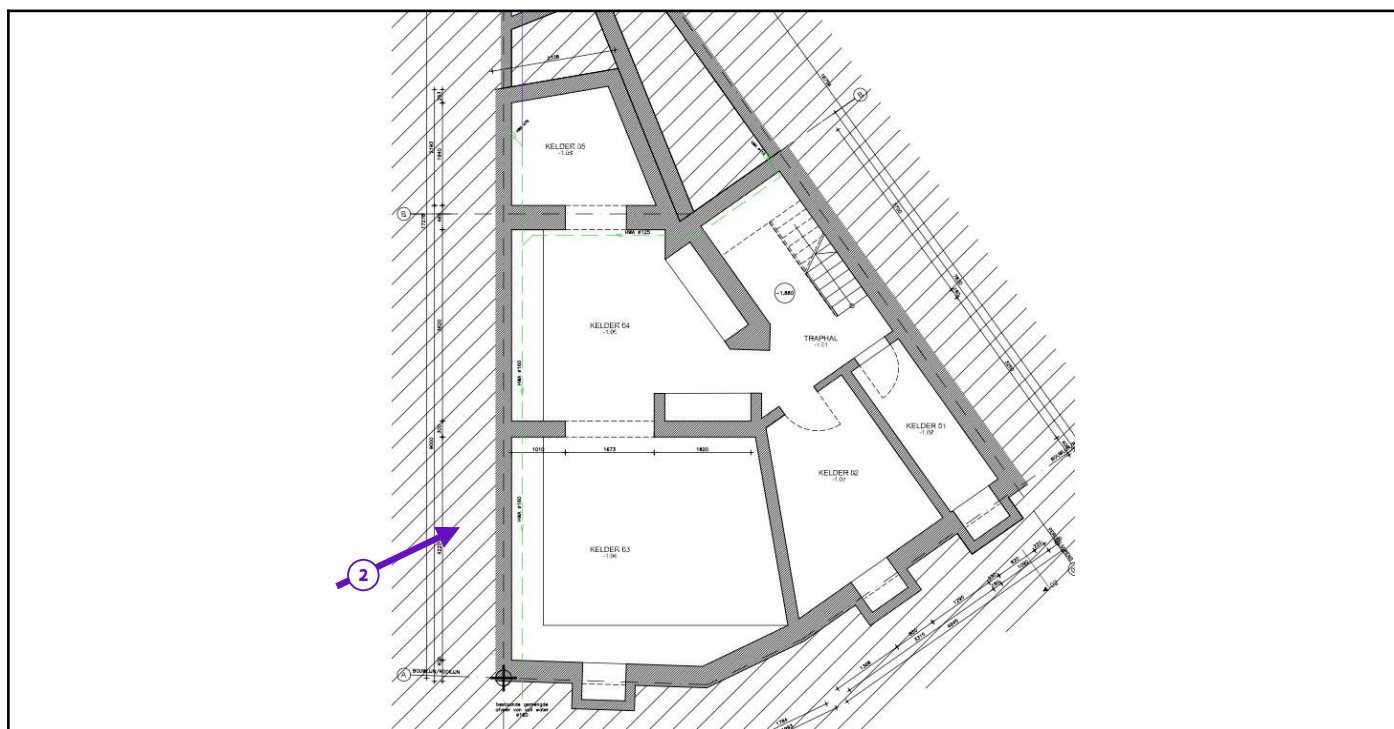
Plan 1.1: Kelder -1

Beschrijving	Type	Actie
2. Kelder	Advies	-

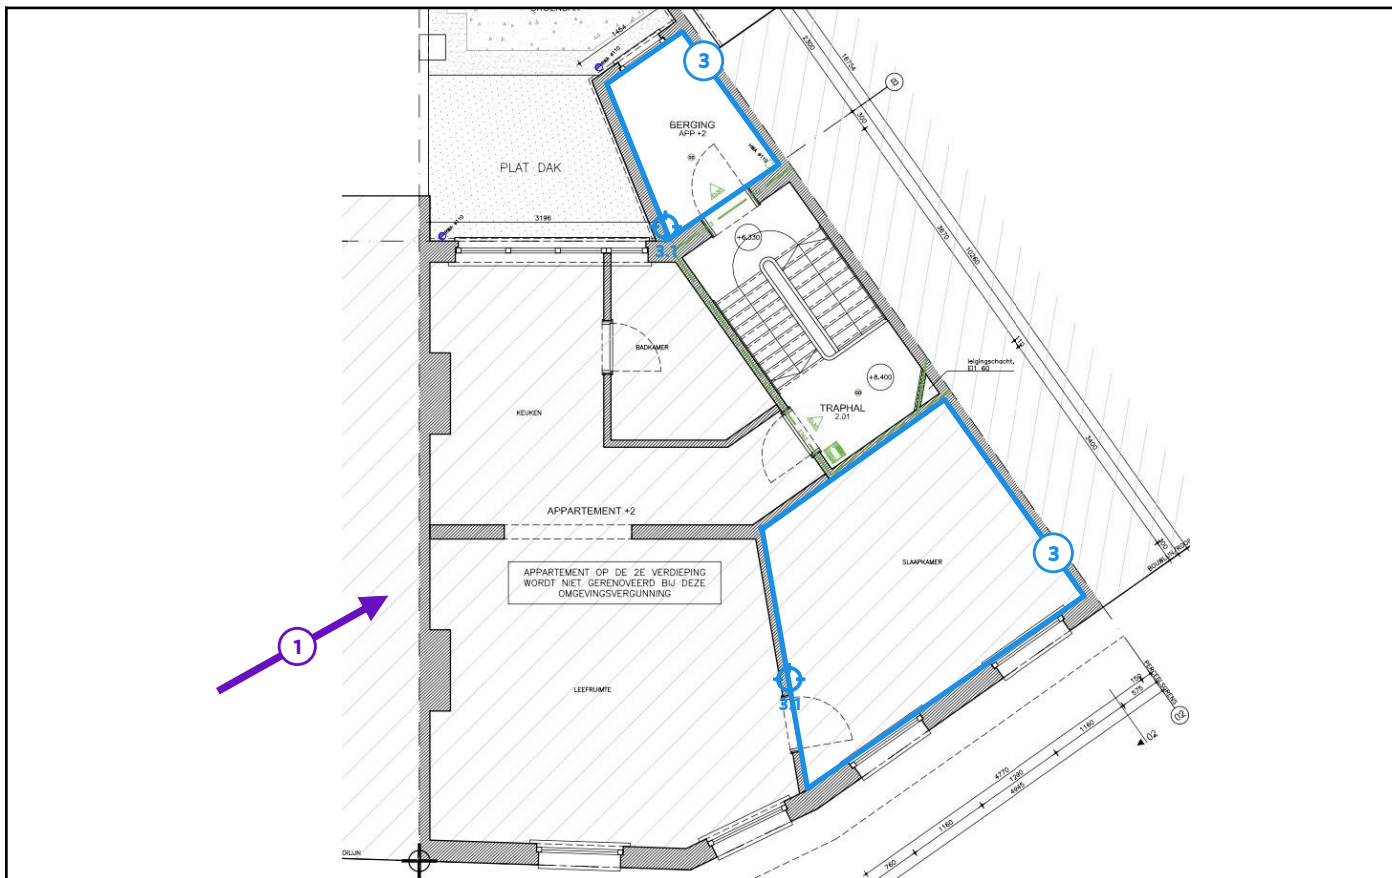
Plan 1.2: Appartement +2

Beschrijving	Type	Actie
1. Renovatie 2013	Advies	-
3. Pleisterwerk muren	Geen asbest	-
3.1 Code: 1. Pleisterwerk muren	Mengmonster	-

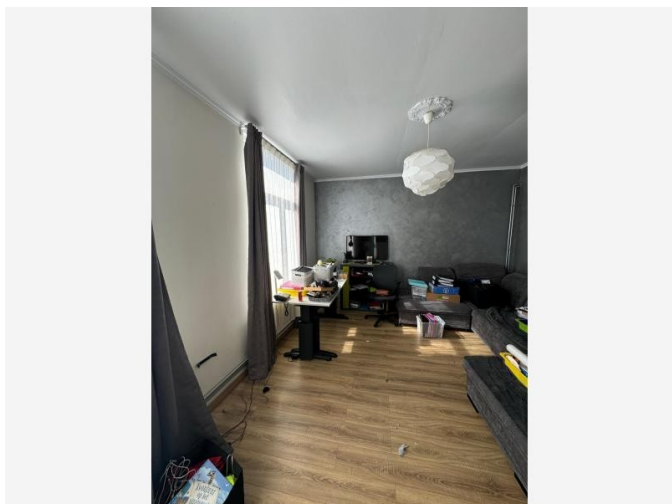
Vrije foto

Advies

Gebouw werd (met veel vermoeden gezien jaartal plannen) totaal gerenoveerd in 2013

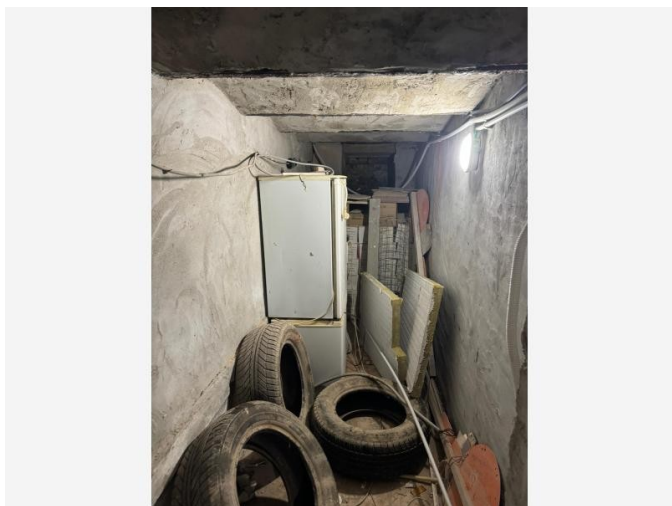
Vrije foto

Advies

Hoewel geen expliciete vermelding van een kelderberging toebehorende aan dit appartement, werden er in de kelder geen asbestverdachte toepassingen aangetroffen

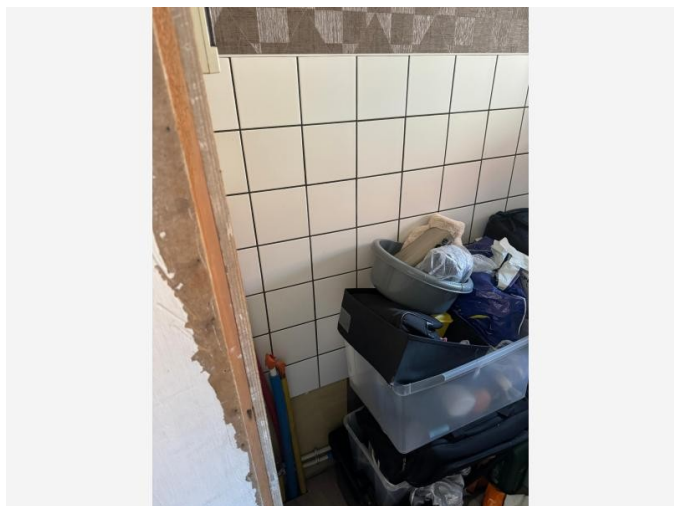
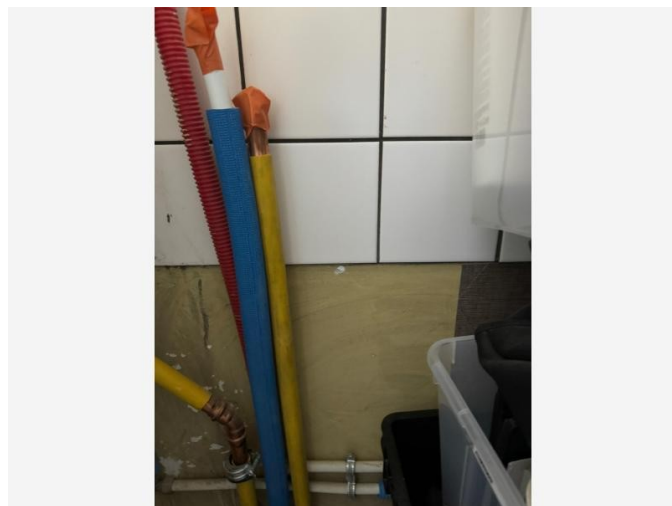
Fiche 3: Pleisterwerk muren

Geen asbest

Conclusie

#	Type	Referentie	Resultaat
3.1	Mengmonster	1. Pleisterwerk muren	Geen asbest

Beschrijving	Pleisterwerk muren
Omgeving	Binnen
Primaire drager	Binnenwand
Bindmiddel van materiaal	Gips - kalk
Gebondenheid op basis van bindmiddel	Niet-hechtgebonden
Hoeveelheid (oppervlakte - dikte - aantal)	• 75,00 m ² - 0,50 cm - 1 stuk
Totaal volume	0,375 m ³
Identificatiemethode	Vaststelling met monstername
Destructieve handeling voor identificatie	Nee
Opmerking	Beperkt tot 2 monsters gezien nieuwe toestand bezetting (totaalrenovatie in 2013) en veel valse wanden, geen bezetting in vochtige ruimte noch stookruimte; geen staalname pleisterwerk plafond gezien overal valse plafonds
