# Asbestinventarisatetest

Bestormingstraat 28, 2018 Antwerpen

Attestnummer : 20240806-000011.000

Uitgegeven op : 06.08.2024

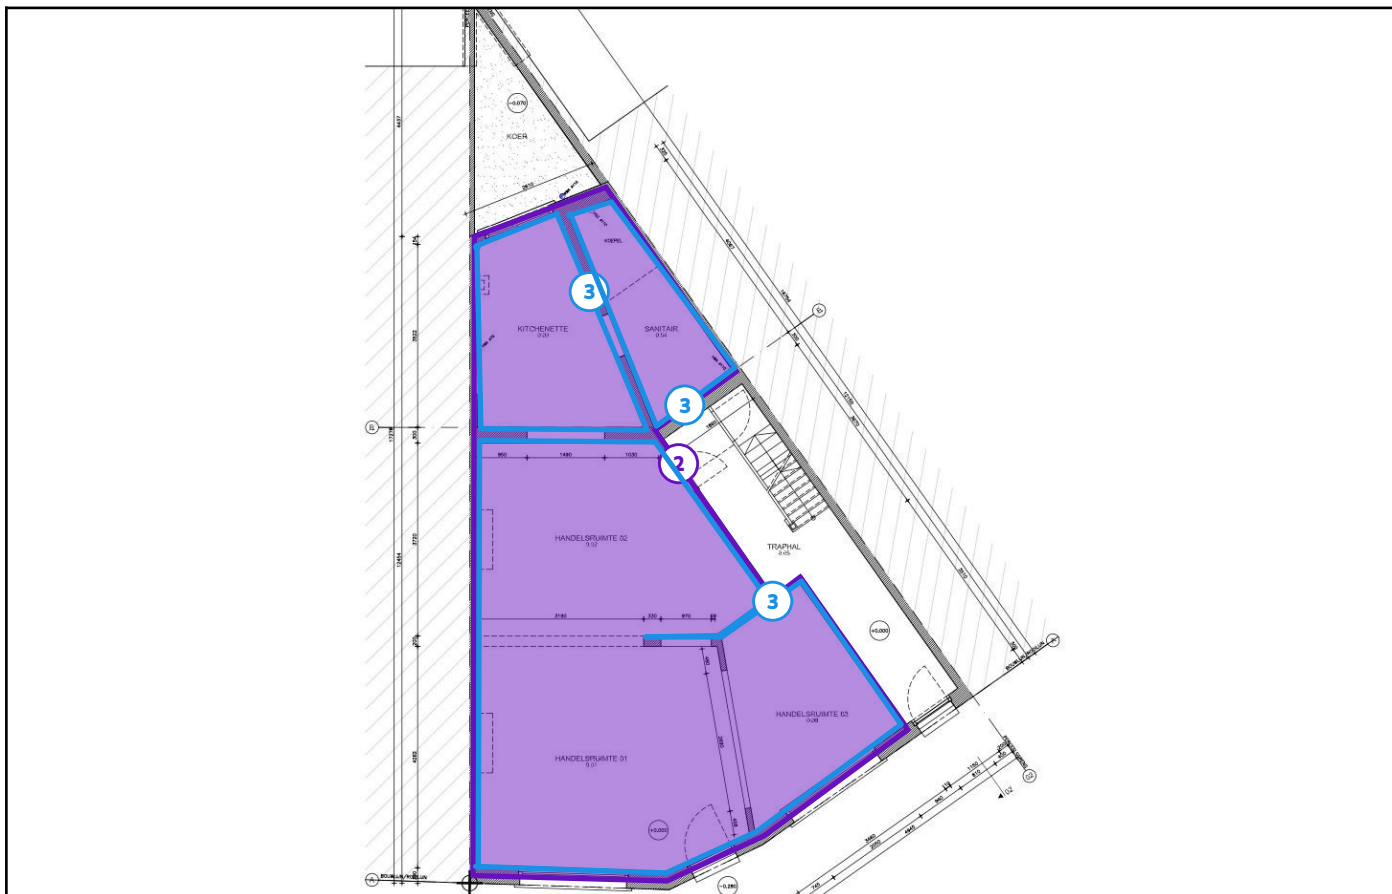
## Plan 1.2: Handelsvloer 0

Beschrijving	Type	Actie
2. Renovatie	Advies	-
3. Pleisterwerk muren	Geen asbest	-
