Asbestinventarisatetest

Zwanenstraat 11/2, 2390 Malle

Attestnummer : 20230828-000441.000

Zone 1: Hoofdgebouw

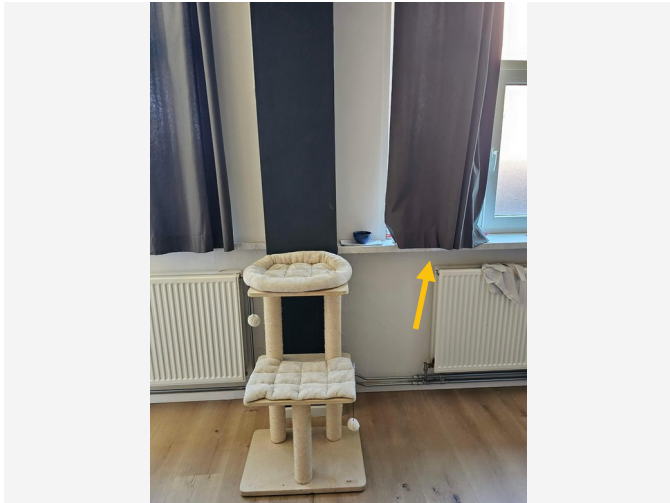
Overzichtsfoto

Geen asbest

Beschrijving	pleisterwerk muren
Omgeving	Binnen
Primaire drager	Binnenwand
Bindmiddel van materiaal	Gips - kalk

Gebondenheid op basis van bindmiddel	Niet-hechtgebonden
Hoeveelheid (oppervlakte - dikte - aantal)	<ul style="list-style-type: none"> • 280,00 m² - 1,00 cm - 1 stuk
Totaal volume	2,80 m ³
Identificatiemethode	Vaststelling met monstername
Destructieve handeling voor identificatie	Nee
Opmerking	Enkel op de benedenverdieping zijn een gedeelte van de muren bepleisterd. Op de eerste verdieping werden gyproc wanden geplaatst.
