# Asbestinventarisatetest

Stoktsedriesen 4, 2300 Turnhout

Attestnummer : 20230113-000411.000

## Niet-asbestveilig

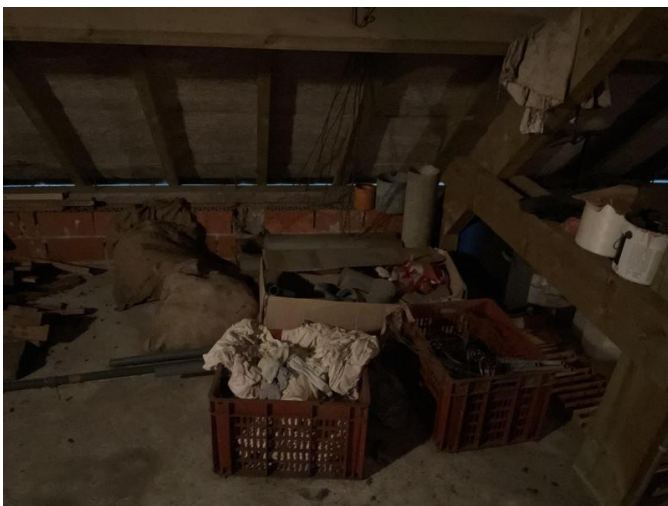
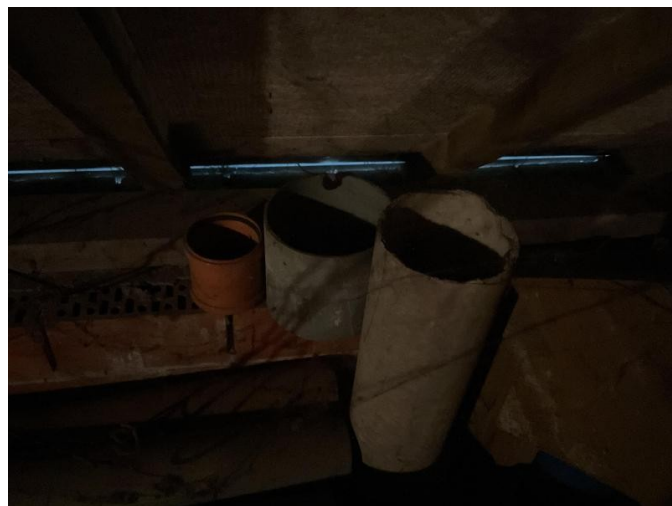
**Dringend verwijderen**

Beschrijving	Buis
Type afvalstof	Betreft stock-voorraad of gedemonteerde asbestmaterialen
Aanwezige resten	Stuk rioolbuis boven op zolder
Omgeving	Binnen
Primaire drager	Gedemonteerd of buitengebruik gesteld materiaal
Asbestmaterialen	<ul style="list-style-type: none"><li>• Buis, koker, leiding, pijp, doorvoer</li></ul>
Bindmiddel van asbestmateriaal	Cement
Gebondenheid op basis van bindmiddel	Hecht
Hoeveelheid (gewicht - aantal)	<ul style="list-style-type: none"><li>• 11,00 kg - 1 stuk</li></ul>
Totaal gewicht	11,00 kg
Eenvoudig bereikbaar	Ja
Identificatiemethode	Vaststelling zonder monsternamen
Opmerking	Afval afvoeren

- Verwijder het asbestafval.

- Eenvoudige handelingen: mag via doe-het-zelf of door werknemer(s) met opleidingsattest eenvoudige handelingen gebruik voldoende beschermingsmiddelen (stofmasker en handschoenen) en informeer je op voorhand bij het containerpark hoe je dit veilig kan verwijderen.

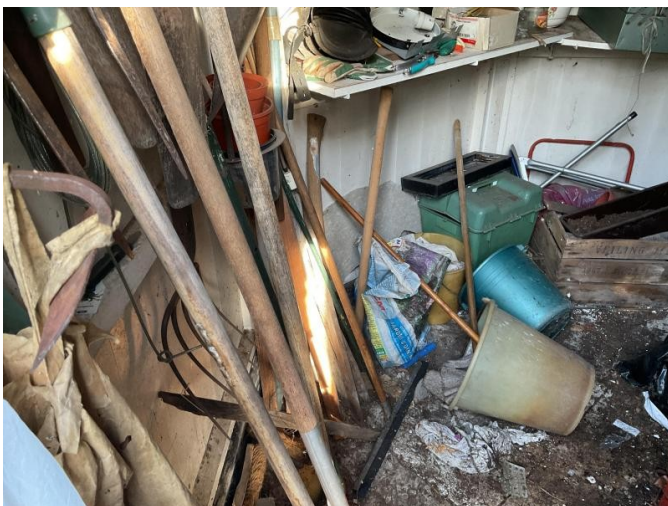
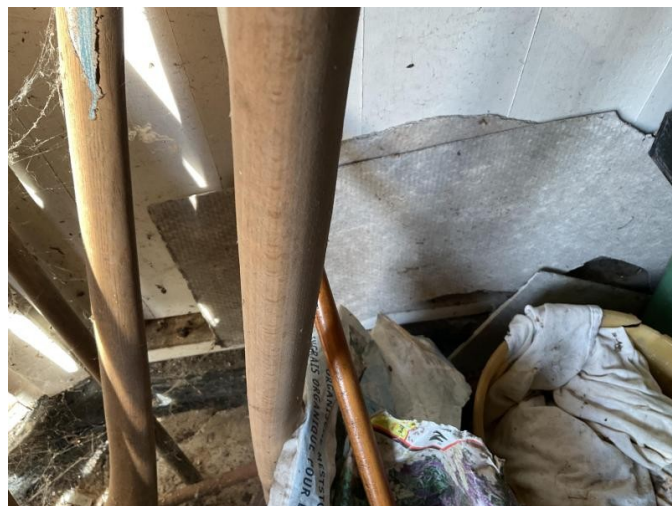
**Dringend verwijderen**

Beschrijving	Platen in tuinhuis
Type afvalstof	Betreft stock-voorraad of gedemonteerde asbestmaterialen
Aanwezige resten	Overschot van platen die verwerkt zijn elders
Omgeving	Binnen
Primaire drager	Vloer
Asbestmaterialen	<ul style="list-style-type: none"><li>• Dak- en gevelbekleding - Plaat</li></ul>
Bindmiddel van asbestmateriaal	Cement
Gebondenheid op basis van bindmiddel	Hecht
Hoeveelheid (gewicht - aantal)	<ul style="list-style-type: none"><li>• 4,00 kg - 1 stuk</li></ul>
Totaal gewicht	4,00 kg
Eenvoudig bereikbaar	Ja
Identificatiemethode	Vaststelling zonder monsternamen

- Verwijder het asbestafval.

- Eenvoudige handelingen: mag via doe-het-zelf of door werknemer(s) met opleidingsattest eenvoudige handelingen gebruik voldoende beschermingsmiddelen (stofmasker en handschoenen) en informeer je op voorhand bij het containerpark hoe je dit veilig kan verwijderen.

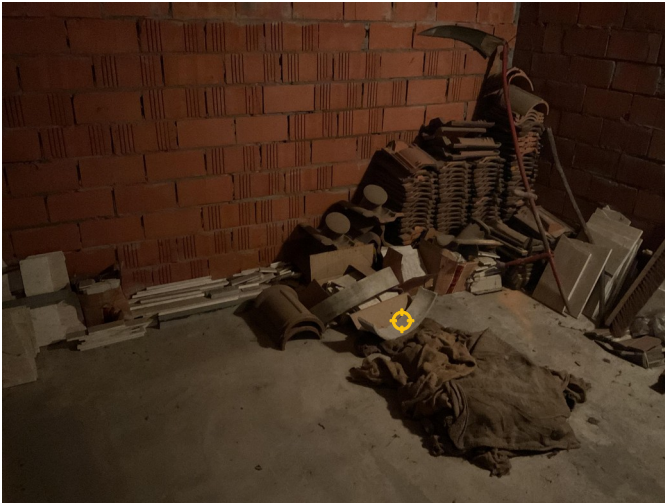
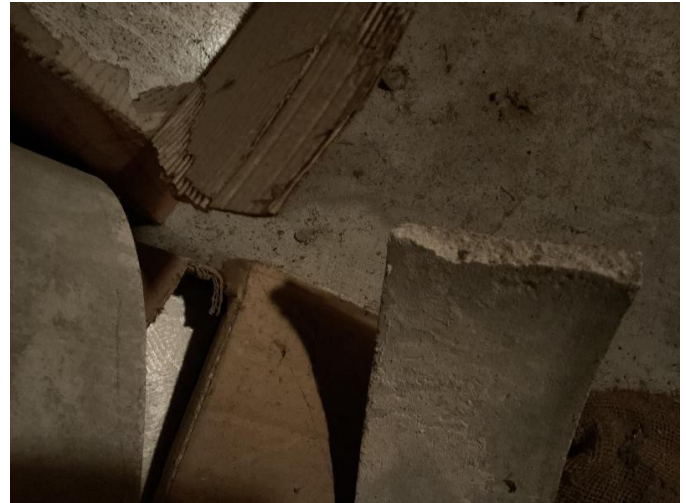
**Dringend verwijderen**

#	Type	Referentie	Resultaat
3.1	Puntmonster	MM2023010709	Chrysotiel

Beschrijving	Halve manen
Type afvalstof	Betreft stock-voorraad of gedemonteerde asbestmaterialen
Aanwezige resten	Twee halve manen liggen op de zolder
Omgeving	Binnen
Primaire drager	Gedemonteerd of buitengebruik gesteld materiaal
Asbestmaterialen	<ul style="list-style-type: none"><li>Bak, reservoir, kuip, bloembak</li></ul>
Bindmiddel van asbestmateriaal	Cement
Gebondenheid op basis van bindmiddel	Hecht
Hoeveelheid (gewicht - aantal)	<ul style="list-style-type: none"><li>12,00 kg - 1 stuk</li></ul>
Totaal gewicht	12,00 kg
Eenvoudig bereikbaar	Ja
Identificatiemethode	Vaststelling met monstername
Opmerking	Af te voeren afval, voorzichtig afvoeren naar containerpark

- Verwijder het asbestafval.

- Eenvoudige handelingen: mag via doe-het-zelf of door werknemer(s) met opleidingsattest eenvoudige handelingen gebruik voldoende beschermingsmiddelen (stofmasker en handschoenen) en informeer je op voorhand bij het containerpark hoe je dit veilig kan verwijderen.

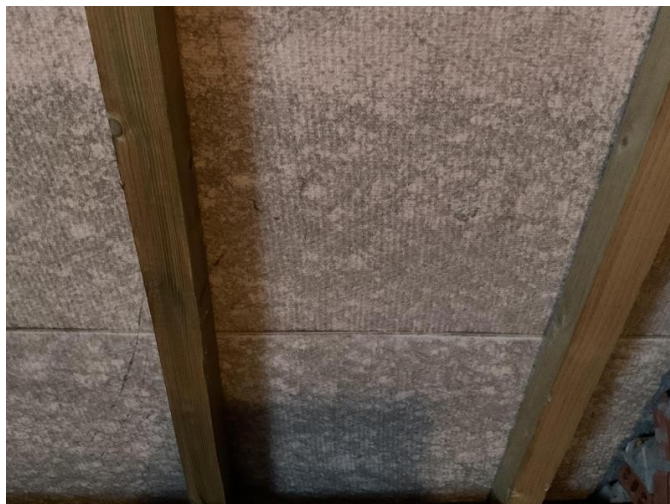
Het asbestmateriaal valt onder de mijlpaal van 2040.

Zorgvuldig beheren

Eindbeoordeling materiaalrisico	Laag materiaalrisico en/of verlaagde kans op vezelvrijgave
---------------------------------	--

Gebondenheid	Categorie 1: hechtgebonden in oorsprong
Asbestsoort (vezeltype)	Crocidoliet aanwezig
Asbestconcentratie	Laag (< 50%)
Afschermingsgraad van het gehele materiaal	Geheel of deels (ook) vrij aan binnenluchtstromen
Toestand van het materiaal	Onbeschadigd, niet verweerd

Beschrijving	Onderdak
Omgeving	Grenst aan binnen- en buitenlucht
Primaire drager	Schuin dak
Asbestmateriaal	Dak- en gevelbekleding - Plaat

- Zorg voor een veilig beheer. Vermijd het beschadigen van het asbestmateriaal. Controleer de toestand jaarlijks op wijzigingen.
- Scherm in afwachting van verwijdering het asbestmateriaal af van luchtstromingen en verstoring: bijvoorbeeld door het te verpakken, te fixeren, af te dekken, signalisatie - afbakening aan te brengen, ...
- Zorg voor een veilig beheer en verwijder dit asbestmateriaal wanneer het bij werken eenvoudig bereikbaar wordt. Controleer de toestand jaarlijks op wijzigingen.
- Voer bijkomende staalname(s) uit.

- Eenvoudige handelingen: enkel door erkend asbestverwijderaar  
De toepassing moet door een verplicht asbestverwijderaar worden verwijderd. Hij zal hier beter in kunnen toelichten met welke methodiek dit moet gebeuren. Vraag om zijn keuze/prijs toe te lichten.

bij mogelijk toekomstige dakwerken moeten deze onderdak platen eerst worden verwijderd

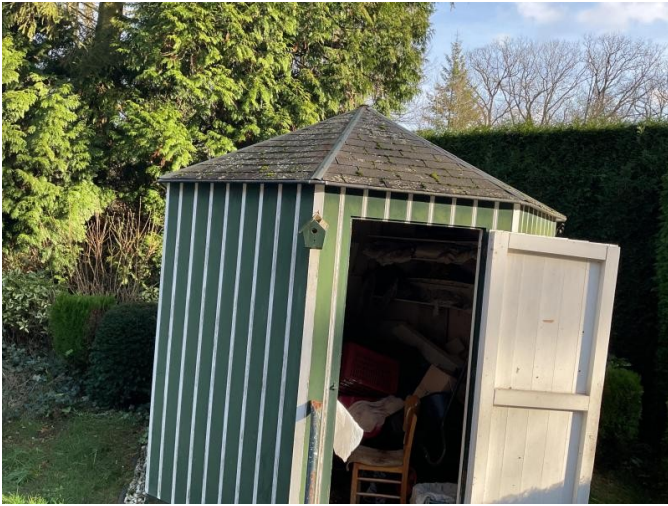
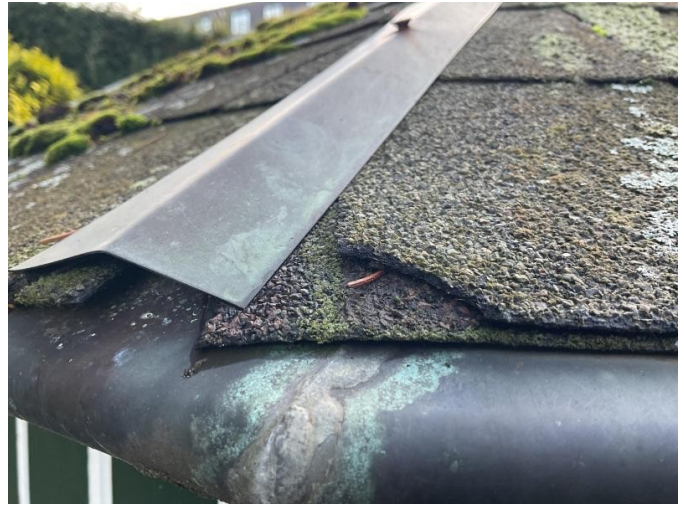
## Fiche 5: Leien op tuinhuis

Geen asbest

#	Type	Referentie	Resultaat
5.1	Puntmonster	MM2023010708	Geen asbest

Beschrijving	Leien op tuinhuis
Omgeving	Buiten
Primaire drager	Schuin dak
Bindmiddel van materiaal	Cement

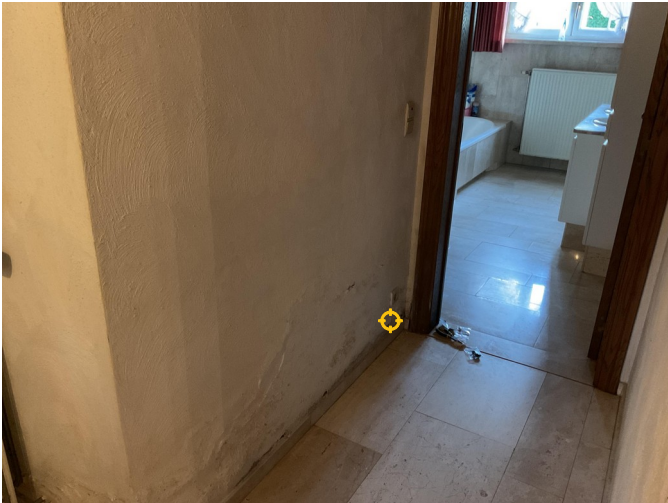
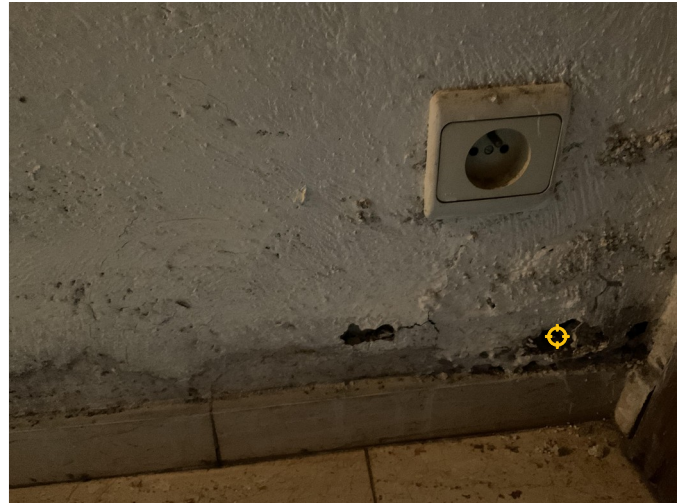
## Fiche 6: Bezetting

Geen asbest

#	Type	Referentie	Resultaat
6.1	Mengmonster	MM2023010710	Geen asbest

Beschrijving	Bezetting
Omgeving	Binnen
Primaire drager	Wand vrijstaand (scheidingmuur, ...)
Bindmiddel van materiaal	Gips - kalk

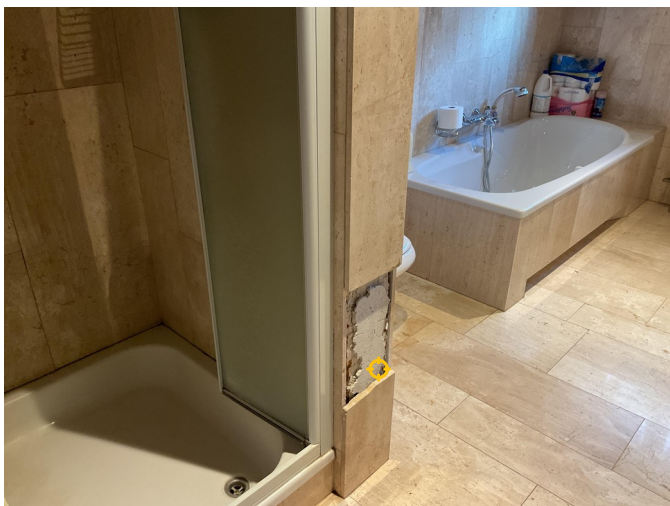
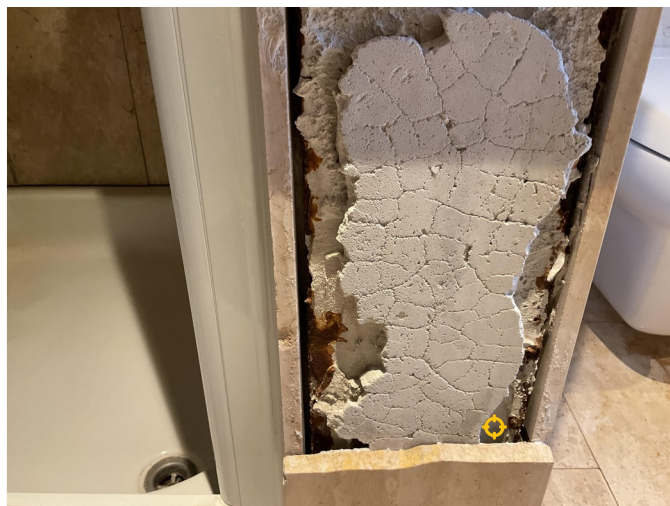
## Fiche 7: Tegellijm badkamer

Geen asbest

#	Type	Referentie	Resultaat
7.1	Mengmonster	MM2023010711	Geen asbest

Beschrijving	Tegellijm badkamer
Omgeving	Binnen
Primaire drager	Binnenwand
Bindmiddel van materiaal	Cement
