# Asbestinventarisatetest

Achtel 47A, 2310 Rijkevorsel

Attestnummer : **20241114-000443.000**

Uitgegeven op : **14.11.2024**

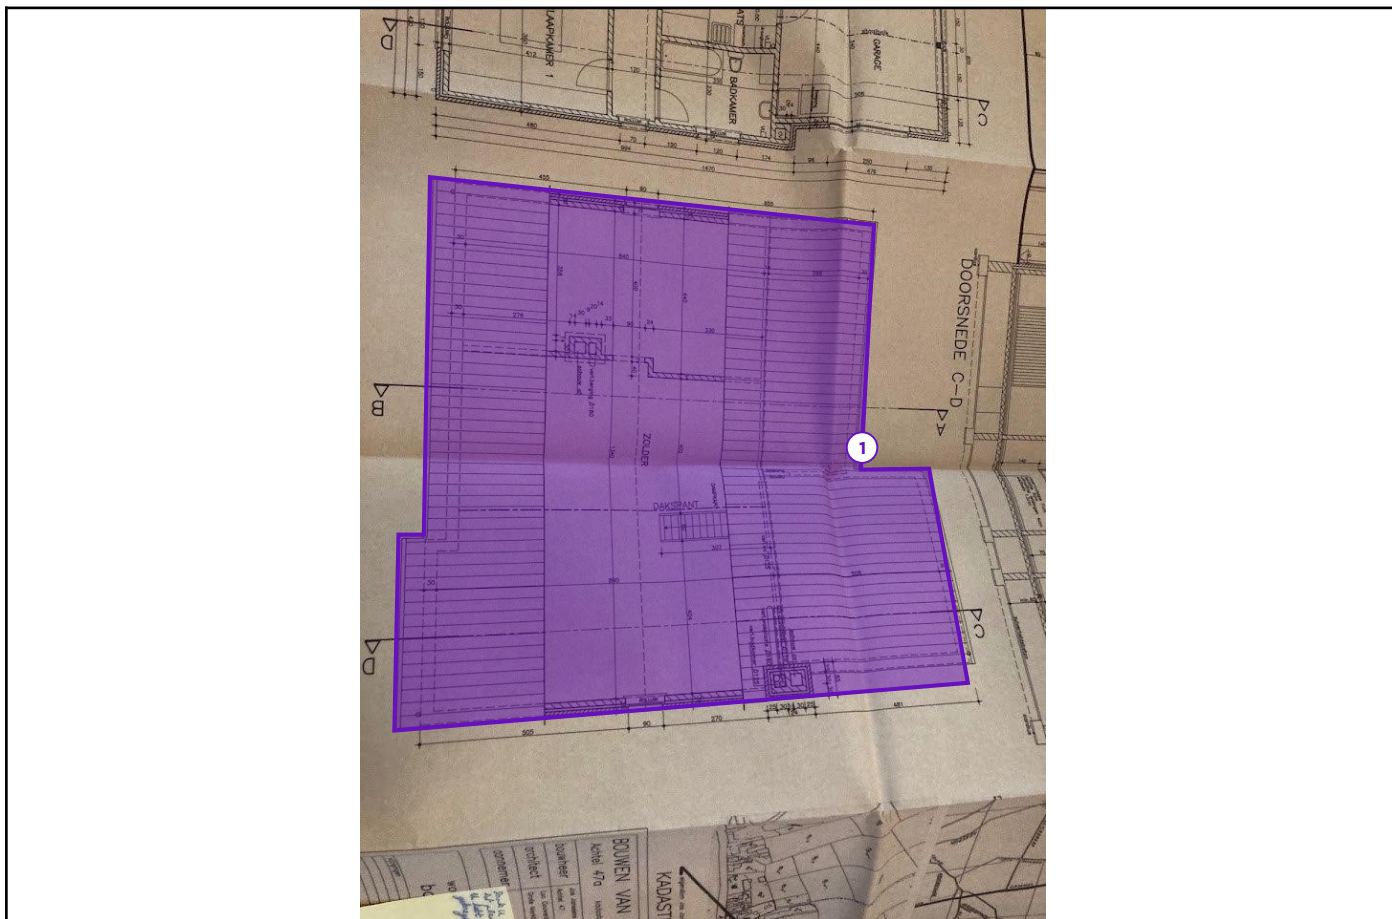
## Plan 1.2: Plan verdieping 1

Beschrijving	Type	Actie
1. Onderdak	Advies	-

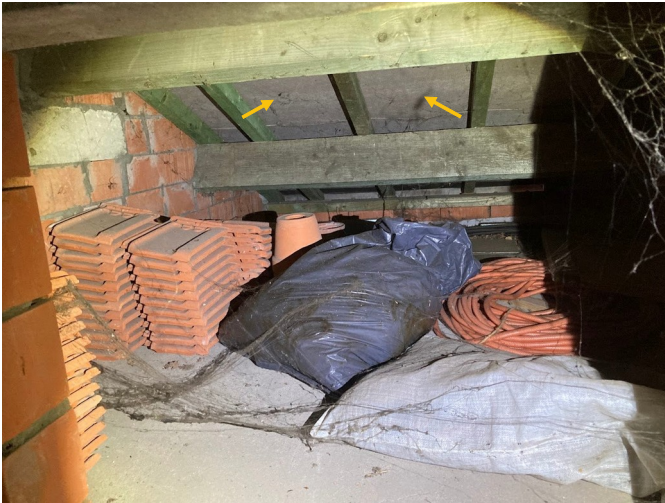
Vrije foto

Het onderdak bestaat uit asbestvrije platen (bewijsdocument = factuur dakwerker)

Identificatiemethode	Bewijsdocument
Primaire drager	Schuin dak
(Asbest)materiaal	Plaat, paneel, tablet - Type Menuiserie
Bindmiddel	Cement
Gebondenheid bindmiddel	Hecht

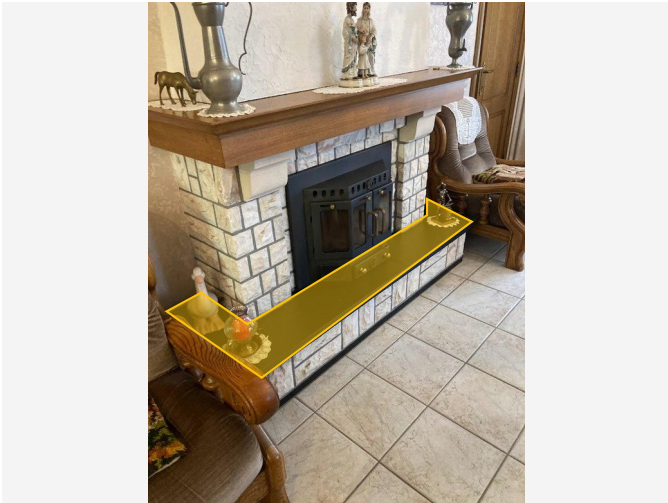
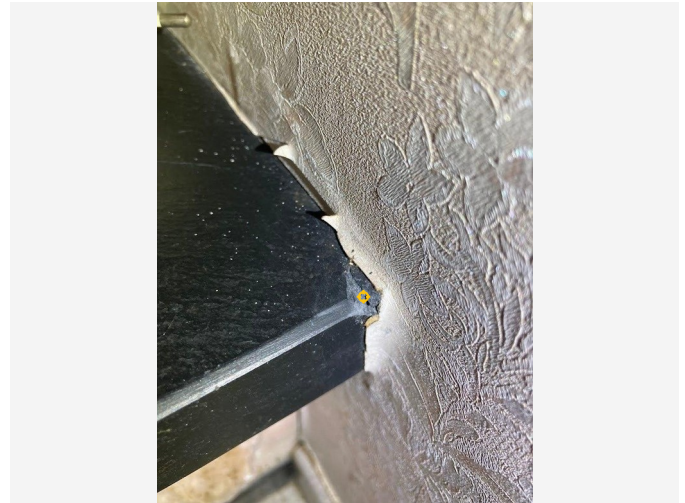
## Fiche 3: Siersteen kachel

Geen asbest

#	Type	Referentie	Resultaat
3.1	Puntmonster	000000395854	Geen asbest

Beschrijving	Siersteen kachel
Omgeving	Binnen
Primaire drager	HVAC infrastructuur en uitrusting
Bindmiddel van materiaal	Cement
Gebondenheid op basis van bindmiddel	Hecht
Hoeveelheid (oppervlakte - dikte - aantal)	• 1,50 m <sup>2</sup> - 3,00 cm - 1 stuk
Totaal volume	0,045 m <sup>3</sup>
Identificatiemethode	Vaststelling met monstername
Destructieve handeling voor identificatie	Nee
