Asbestinventarisatetest

Langhalsbeekstraat 95, 9100 Sint-Niklaas

Attestnummer : **20240926-000513.000**

Uitgegeven op : **26.09.2024**

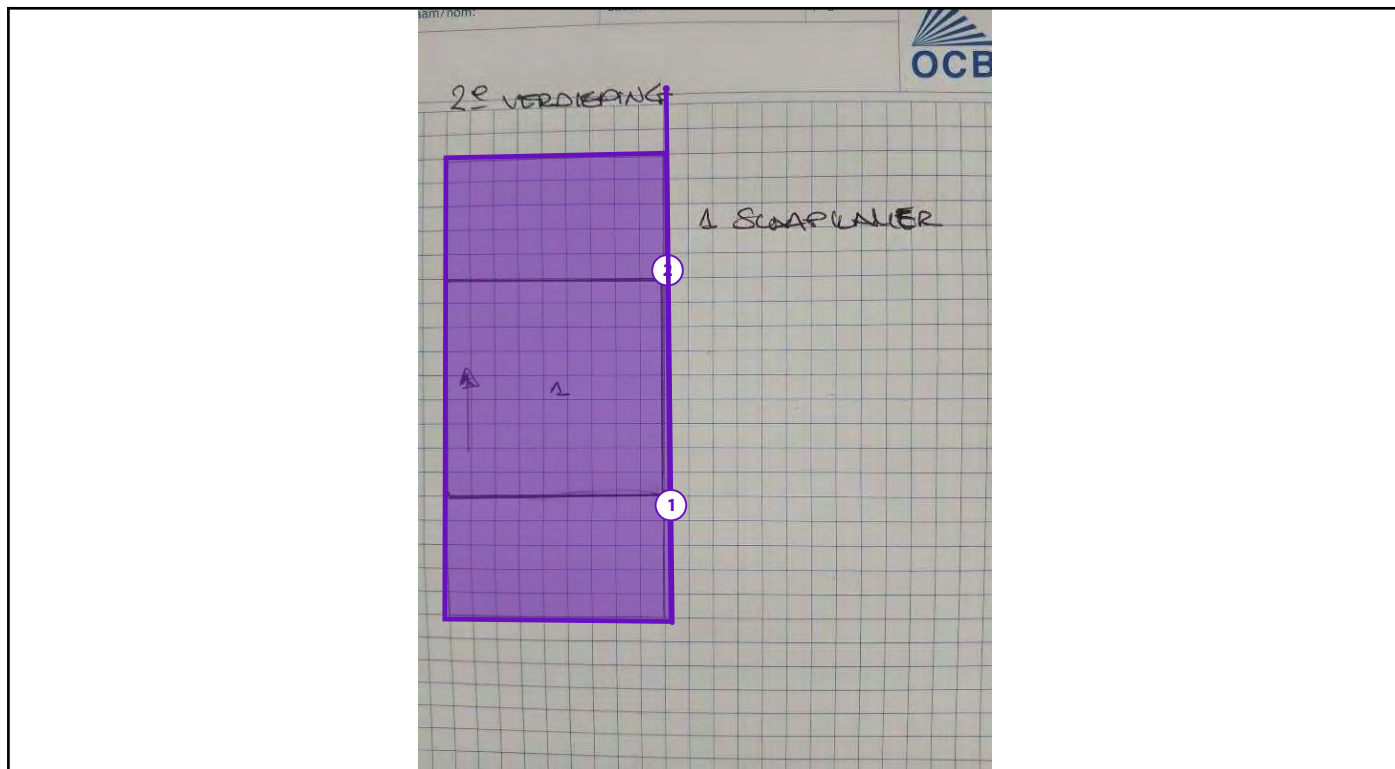
Plan 1.3: 2e verdieping

Beschrijving	Type	Actie
1. leien op privatieve muur van nr. 93	Advies	-
2. onderdak van woning	Advies	-
