Asbestinventarisatetest

Geemstraat 108, 9220 Hamme

Attestnummer : 20240920-000220.000

Niet-asbestveilig

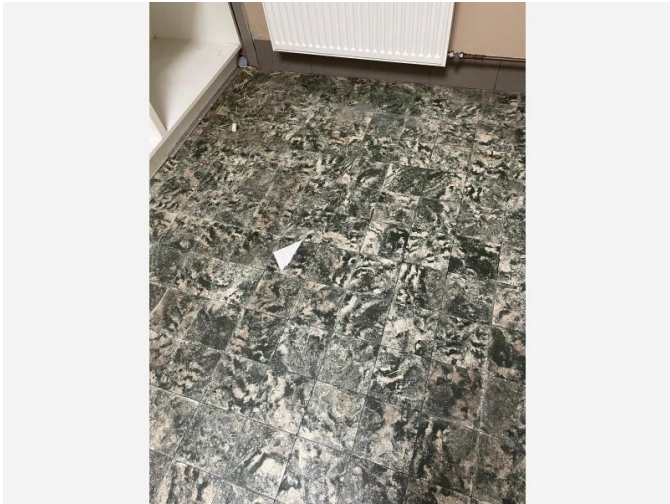
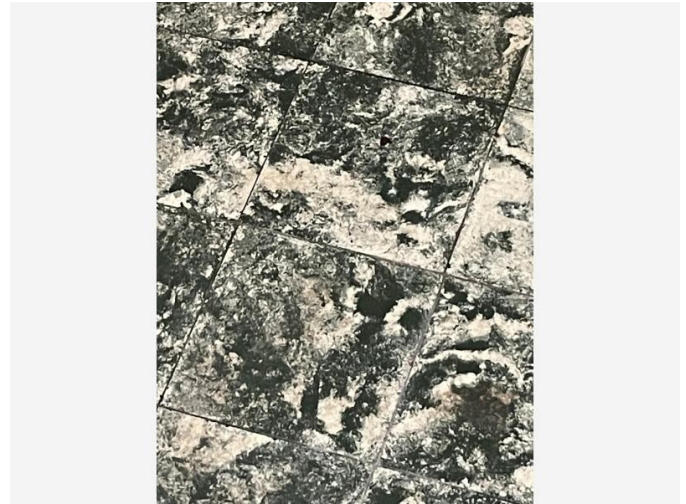
Overzichtsfoto

Detailfoto

Eindbeoordeling materiaalrisico	Laag materiaalrisico en/of verlaagde kans op vezelvrijgave
---------------------------------	--

Gebondenheid	Categorie 1: hechtgebonden in oorsprong
Asbestsoort (vezeltype)	Crocidoliet aanwezig
Asbestconcentratie	Laag (< 50%)
Afschermingsgraad van het gehele materiaal	Geheel of deels (ook) vrij aan de binnenlucht
Toestand van het materiaal	Onbeschadigd, niet verweerd

Beschrijving	tegels
Omgeving	Binnen
Primaire drager	Vloer
Asbestmateriaal	Prefab - afwerking - Tegel
Bindmiddel van asbestmateriaal	Cement
Gebondenheid op basis van bindmiddel	Hecht
Hoeveelheid (oppervlakte - dikte - aantal)	• 20,00 m ² - 2,00 cm - 1 stuk
Totaal volume	0,40 m ³
Eenvoudig bereikbaar	Ja
Bevestigingswijze	• Verlijmd, ingegoten, versmeerd
Identificatiemethode	Vaststelling zonder monstername
Destructieve handeling voor identificatie	Nee

Het asbestmateriaal valt onder de mijlpaal van 2040.

Zorgvuldig beheren

- Zorg voor een veilig beheer. Vermijd het beschadigen van het asbestmateriaal. Controleer de toestand jaarlijks op wijzigingen.

- Eenvoudige handelingen: mag via doe-het-zelf of door werknemer(s) met opleidingsattest eenvoudige handelingen vrij gemakkelijk te verwijderen
