# Asbestinventarisatetest

Ankerstraat 55/1, 9100 Sint-Niklaas

Attestnummer : 20241115-000470.000

**Asbestveilig** (maar mogelijk niet asbestvrij)

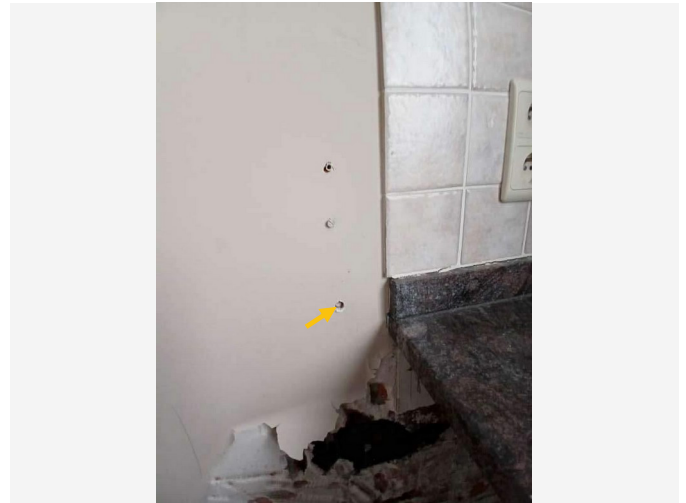
## Fiche 2: pleister wand

Geen asbest

Overzichtsfoto

Detailfoto

| Beschrijving | pleister wand |
| Primaire drager | Binnenwand |
| Bindmiddel van materiaal | Gips - kalk |
| Hoeveelheid (oppervlakte - dikte - aantal) | • 120,00 m <sup>2</sup> - 1,00 cm - 1 stuk |
