Keuringsverslag van een elektrische laagspanning- en zeer lage spanningsinstallatie

NIET CONFORM

Datum keuring: 07/08/2024

Straatnaam Sint-Gillisbaan
 Huisnummer 163
 Busnummer
 Postcode 9100
 Gemeente Sint-Niklaas
 Land België

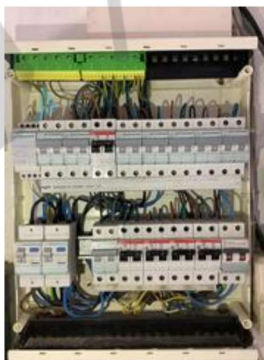
Afbeelding schakel- en verdeelbord:

Visueel nazicht (algemeen)	NOK	Directe aanraking	OK	Indirecte aanraking	NOK
Aansluitingen	NOK	schema in bijlage door Aceg vzw	NA		
Equipotentiale verbindingen	NOK	Doorsnede geleiders	OK		
Continuïteit	OK	Verlichting / toestellen	NVT
