## Keuringsverslag van een elektrische laagspanning- en zeer lage spanningsinstallatie

### NIET CONFORM

Straatnaam Werfstraat  
Huisnummer 139  
Busnummer  
Postcode 8000  
Gemeente BRUGGE  
Land België

Controlebezoek van een huishoudelijke elektrische installatie van voor 1981 volgens (KB 08/09/2019) - AREI Boek 1- hoofdstuk 8.4.3. en 4.2.4.3. en 8.2.1

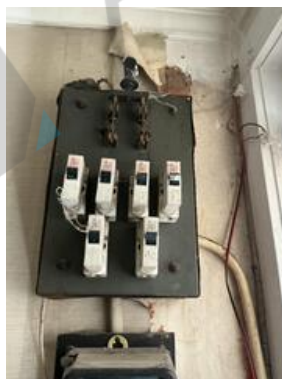
Afbeelding schakel- en verdeelbord:

- I5.03 Het verdeelbord is niet makkelijk toegankelijk. (Boek 1 Onderafdeling 5.3.5.1.C.)
- I5.04 Verdeelbord is niet van klasse I of II. (Boek 1 Onderafdeling 5.3.5.1.A.)

- I5.06 De deur en/of afschermplaat van het schakelbord dient (terug)geplaatst te worden. Aanraking van onder spanning staande delen mogelijk. (Boek 1 Afdeling 5.1.4. en 5.3.5.1.A. en 4.2.2.3.)

- I5.10 De genaakbare, naakte onder spanning staande delen zijn onvoldoende afgeschermd. (Boek 1 Afdeling 5.1.4. en 4.2.2.3.)
- I5.11 Niet gebruikte invoeringen van het verdeelbord zijn niet correct of onvoldoende afgedicht. (Boek 1 Afdeling 5.1.4. en 4.2.2.3.)

- I5.13 Metalen behuizing van het verdeelbord (Klasse 1) is niet geaard. (Boek 1 Onderafdeling 4.2.3.2. en 5.4.4.2.)
- I6.02 Een algemene differentieelstroombeschermingsinrichting met een nominale stroom (In) van minstens 40A en een gevoeligheid van maximum 300mA is niet geplaatst. (Boek 1 Onderafdeling 4.2.4.3. en 5.3.5.3.a.)

- I7.01 De smeltzekeringhouders of houders van kleine vermogensschakelaars met pennen met een sectie kleiner dan 10mm2 zijn niet voorzien van kalibreerelementen. (Boek 1 Onderafdeling 5.3.5.5.A.)
