Asbestinventarisatetest

Tolhuizenstraat 4, 3000 Leuven

Attestnummer : 20241112-000268.000

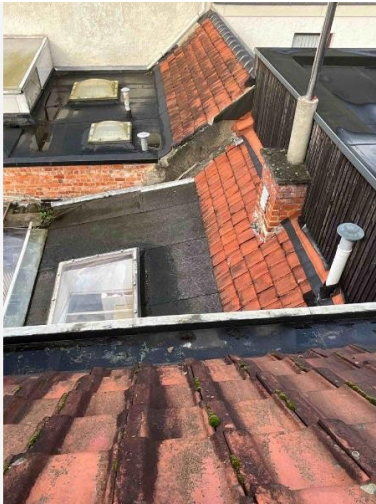
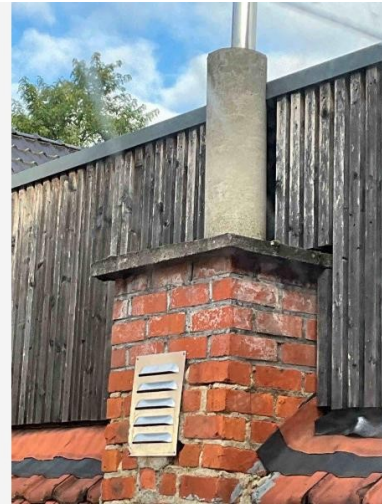
Overzichtsfoto

Detailfoto

Eindbeoordeling materiaalrisico	Laag materiaalrisico en/of verlaagde kans op vezelvrijgave
---------------------------------	--

Gebondenheid	Categorie 1: hechtgebonden in oorsprong
Asbestsoort (vezeltype)	Crocidoliet aanwezig
Asbestconcentratie	Laag (< 50%)
Afschermingsgraad van het gehele materiaal	Geheel of deels vrij aan de buitenlucht
Toestand van het materiaal	Licht beschadigd, licht verweerd. Intact calciumsilicaatmateriaal of categorie III 'gebondenheid'

Beschrijving	Cement buis
Omgeving	Buiten
Primaire drager	HVAC infrastructuur en uitrusting
Asbestmateriaal	Rookgaskanaal
Bindmiddel van asbestmateriaal	Cement
Gebondenheid op basis van bindmiddel	Hecht
Hoeveelheid (lengte - omtrek - dikte - aantal)	<ul style="list-style-type: none">• 1,50 m - 50,00 cm - 8,00 cm - 1 stuk
Totaal volume	0,06 m ³
Eenvoudig bereikbaar	Ja
Bevestigingswijze	<ul style="list-style-type: none">• Los (al dan niet bedekt)
Identificatiemethode	Vaststelling zonder monstername
Destructieve handeling voor identificatie	Nee

Het asbestmateriaal valt onder de mijlpaal van 2034.

- Zorg voor een veilig beheer en verwijder dit asbestmateriaal wanneer het bij werken eenvoudig bereikbaar wordt. Controleer de toestand jaarlijks op wijzigingen.

- Eenvoudige handelingen: enkel door erkend asbestverwijderaar
Hechtgebonden asbest zonder wijziging toestand.
