Asbestinventarisatetest

23072F0320/00A000

Attestnummer : 20231121-000094.000

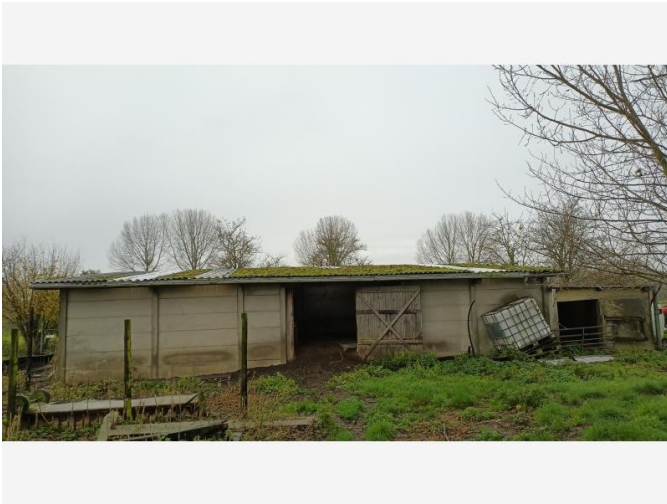
| Beschrijving | Golfplaten op stal |

Overzichtsfoto

Detailfoto

| Eindbeoordeling materiaalrisico | Verhoogd materiaalrisico en/of verhoogde kans op vezelvrijgave |

| Gebondenheid | Categorie 1: hechtgebonden in oorsprong |
| Asbestsoort (vezeltype) | Alleen chrysotiel |
| Asbestconcentratie | Laag (< 50%) |
| Afschermingsgraad van het gehele materiaal | Geheel of deels vrij aan de buitenlucht |
| Toestand van het materiaal | Matig beschadigd, matig verweerd |

| # | Type | Referentie | Resultaat |
|---|---|---|---|
| 1.1 | Puntmonster | P1.0 | Chrysotiel |

| Asbestmateriaal | Dak- en gevelbekleding - Golfplaat |
| Hoeveelheid (oppervlakte - aantal) | • 12,00 m ² - 1 stuk |

Verwijderen

- Verwijder dit asbestmateriaal zo snel mogelijk. Volg de toestand goed op.
- Hemelwater dat afspoelt van asbestcement daken of gevels kan asbestdeeltjes bevatten. Gebruik het enkel voor gesloten circuits (bv. spoelen toiletten). Reinig na het vervangen van het dak of de gevel de dakgoten en regenwaterput of -ton om asbesthoudend sediment of slib te verwijderen

- Eenvoudige handelingen: mag via doe-het-zelf of door werknemer(s) met opleidingsattest eenvoudige handelingen
De golfplaten stuk voor stuk verwijderen zonder deze te beschadigen.

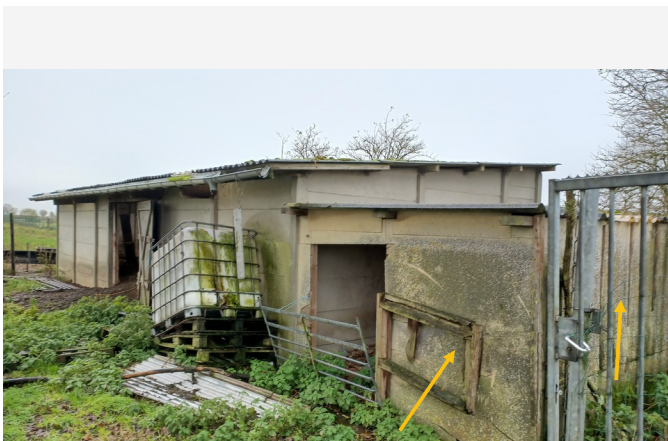
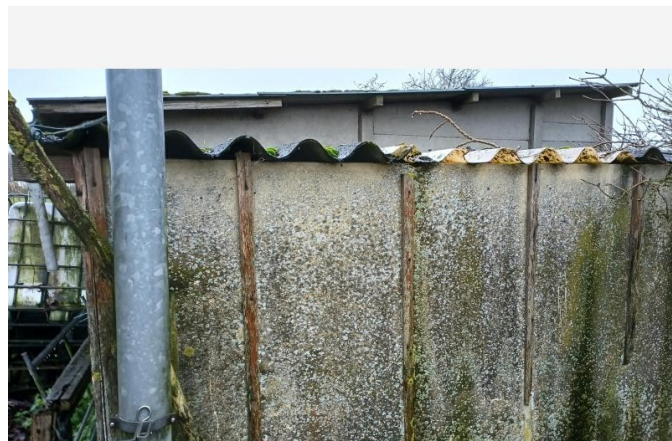
| Beschrijving | Menuiserie tegen wand stal |

Overzichtsfoto

Detailfoto

| Eindbeoordeling materiaalrisico | Laag materiaalrisico en/of verlaagde kans op vezelvrijgave |

| Gebondenheid | Categorie 1: hechtgebonden in oorsprong |
| Asbestsoort (vezeltype) | Alleen chrysotiel |
| Asbestconcentratie | Laag (< 50%) |
| Afschermingsgraad van het gehele materiaal | Geheel of deels vrij aan de buitenlucht |
| Toestand van het materiaal | Licht beschadigd, licht verweerd. Intact materiaal type Pical – asbestboard of categorie III 'gebondenheid' |

| # | Type | Referentie | Resultaat |
|---|---|---|---|
| 2.1 | Puntmonster | P2.0 | Chrysotiel |

| Asbestmateriaal | Plaat, paneel, tablet - Type Menuiserie |
| Hoeveelheid (oppervlakte - dikte - aantal) | • 5,00 m ² - 0,30 cm - 1 stuk |

Zorgvuldig beheren

- Verwijder dit asbestmateriaal zo snel mogelijk. Volg de toestand goed op.

- Eenvoudige handelingen: mag via doe-het-zelf of door werknemer(s) met opleidingsattest eenvoudige handelingen
De platen stuk voor stuk verwijderen zonder deze te beschadigen.
