# Asbestinventarisatetest

Deurnestraat 28, 9600 Ronse

Attestnummer : 20231117-000152.000

Uitgegeven op : 17.11.2023

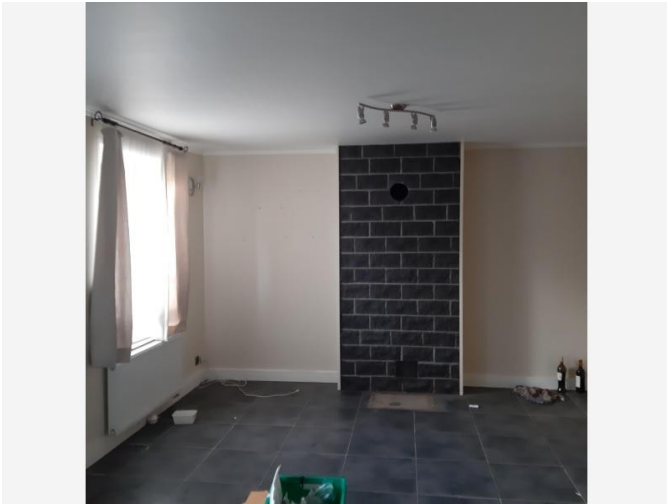
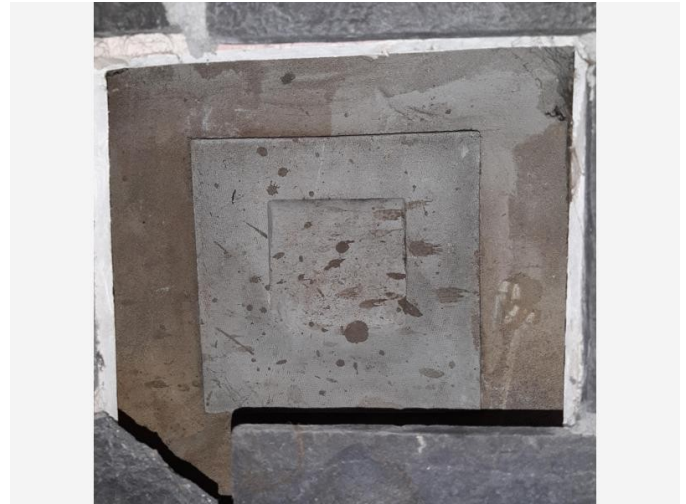
Het asbestmateriaal valt onder de mijlpaal van 2040.

Geen staalname mogelijk zonder beschadiging

Eindbeoordeling materiaalrisico	Zeer laag materiaalrisico en/of zeer lage kans op vezelvrijgave
---------------------------------	---

Gebondenheid	Categorie 1: hechtgebonden in oorsprong
Asbestsoort (vezeltype)	Alleen chrysotiel
Asbestconcentratie	Laag (< 50%)
Afschermingsgraad van het gehele materiaal	Geheel of deels (ook) vrij aan de binnenlucht
Toestand van het materiaal	Onbeschadigd, niet verweerd

Beschrijving	Luik schouw
Omgeving	Binnen
Primaire drager	Schouwluik
Asbestmateriaal	Brandwerende afsluiting (prefab geheel) - Luik
Bindmiddel van asbestmateriaal	Cement
Gebondenheid op basis van bindmiddel	Hecht
Hoeveelheid (gewicht - aantal)	• 1,00 kg - 1 stuk
Totaal gewicht	1,00 kg
Eenvoudig bereikbaar	Ja

- Zorg voor een veilig beheer. Vermijd het beschadigen van het asbestmateriaal. Controleer de toestand jaarlijks op wijzigingen.

- Eenvoudige handelingen: mag via doe-het-zelf of door werknemer(s) met opleidingsattest eenvoudige handelingen  
Volgens geldende regelgeving

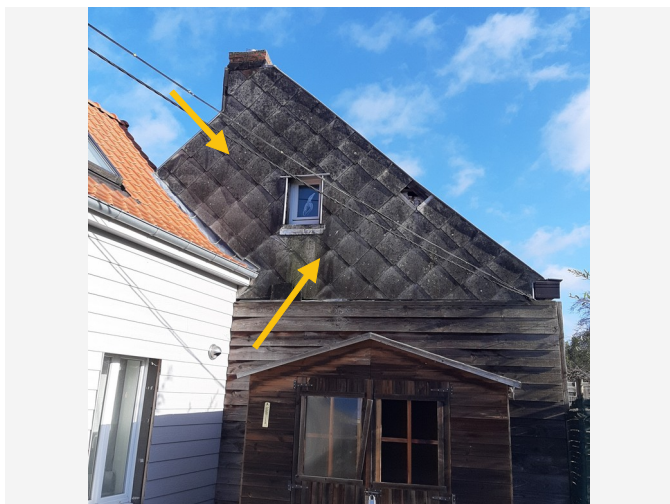
Vrije foto

gevelbekleding - leien - van het aanpalende huis

Identificatiemethode	Redelijk vermoeden
Primaire drager	Wand vrijstaand (scheidingsmuur, ...)
(Asbest)materiaal	Dak- en gevelbekleding - Lei, shingle
Bindmiddel	Cement
Gebondenheid bindmiddel	Hecht

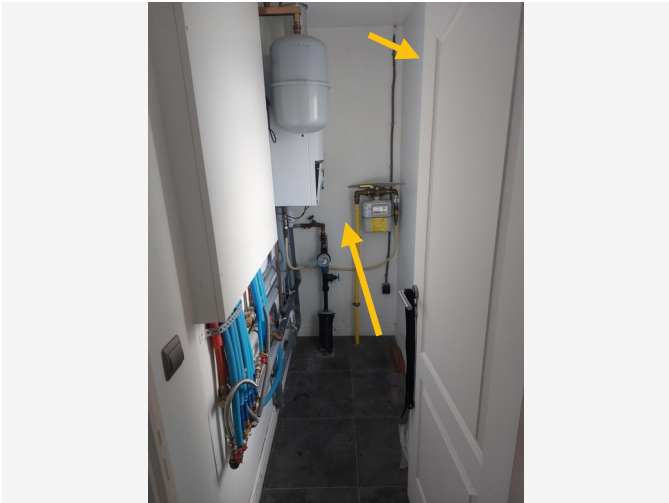
Vrije foto

Achter de valse wanden kunnen zich mogelijks asbestverdachte materialen aanwezig zijn. Niet zichtbaar, geen staving via officiële documenten

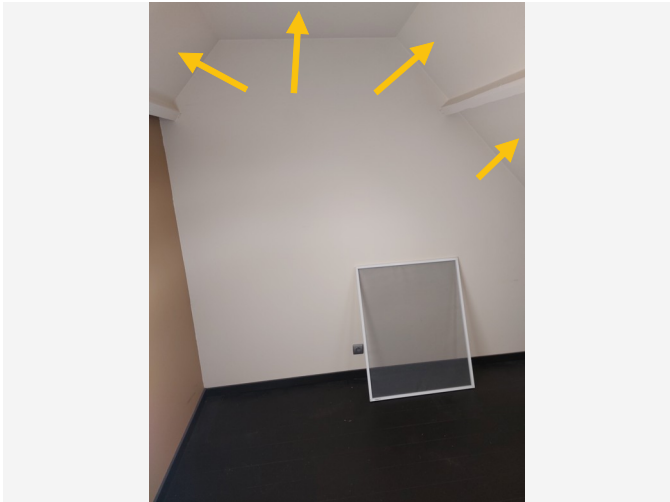
# Fiche 5: Zones achter plafond schuine plafonds bovenverdiep

Achter de valse plafond kunnen zich mogelijks asbestverdachte materialen aanwezig zijn. Niet zichtbaar, geen staving via officiële documenten

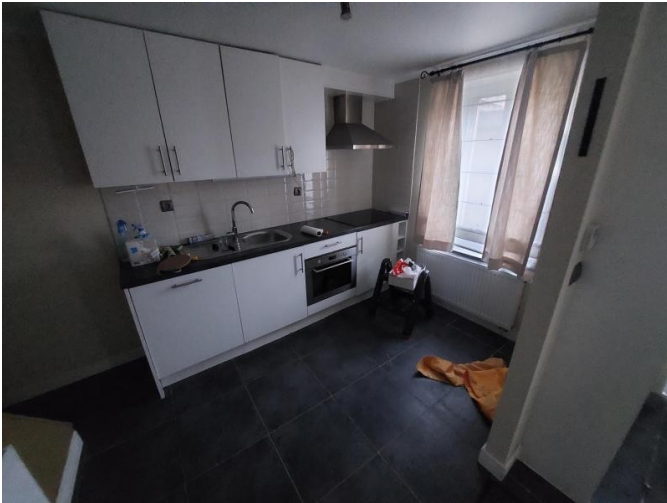
Vrije foto

Achter de valse wanden kunnen zich mogelijks asbestverdachte materialen aanwezig zijn. Niet zichtbaar, geen staving via officiële documenten

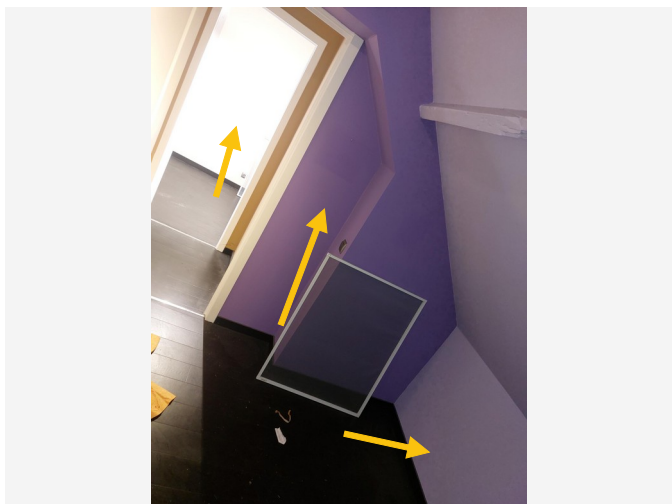
Vrije foto

Achter de valse wanden kunnen zich mogelijks asbestverdachte materialen aanwezig zijn. Niet zichtbaar, geen staving via officiële documenten

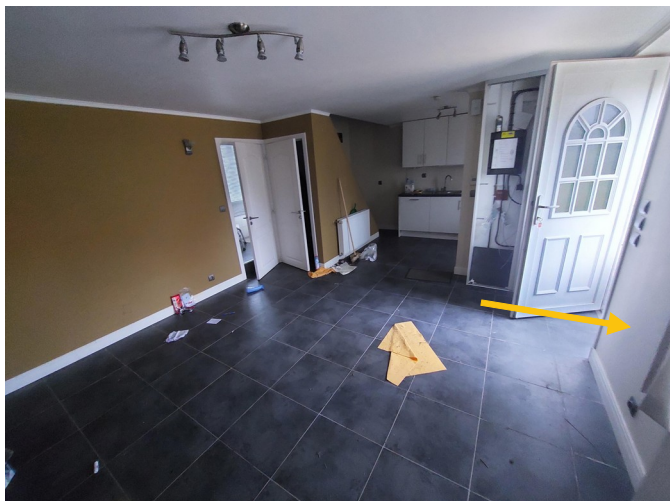
# Fiche 9: zones achter valse wanden living beneden verdiep

Achter de valse wanden kunnen zich mogelijks asbestverdachte materialen aanwezig zijn. Niet zichtbaar, geen staving via officiële documenten

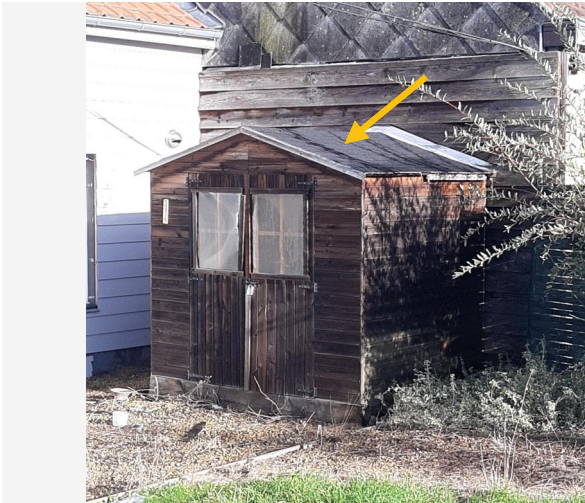
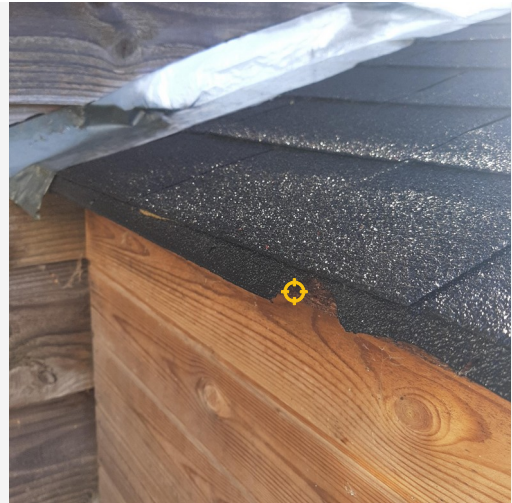
# Fiche 11: Dak tuinhuis

Geen asbest

#	Type	Referentie	Resultaat
11.1	Puntmonster	946659	Geen asbest

Beschrijving	Dak tuinhuis
Omgeving	Buiten
Primaire drager	Schuin dak
Bindmiddel van materiaal	Bitumen (roofing, teer, asfalt)
