# Asbestinventarisatetest

Gentstraat 132, 9700 Oudenaarde

Attestnummer : 20240718-000043.000

Uitgegeven op : 18.07.2024

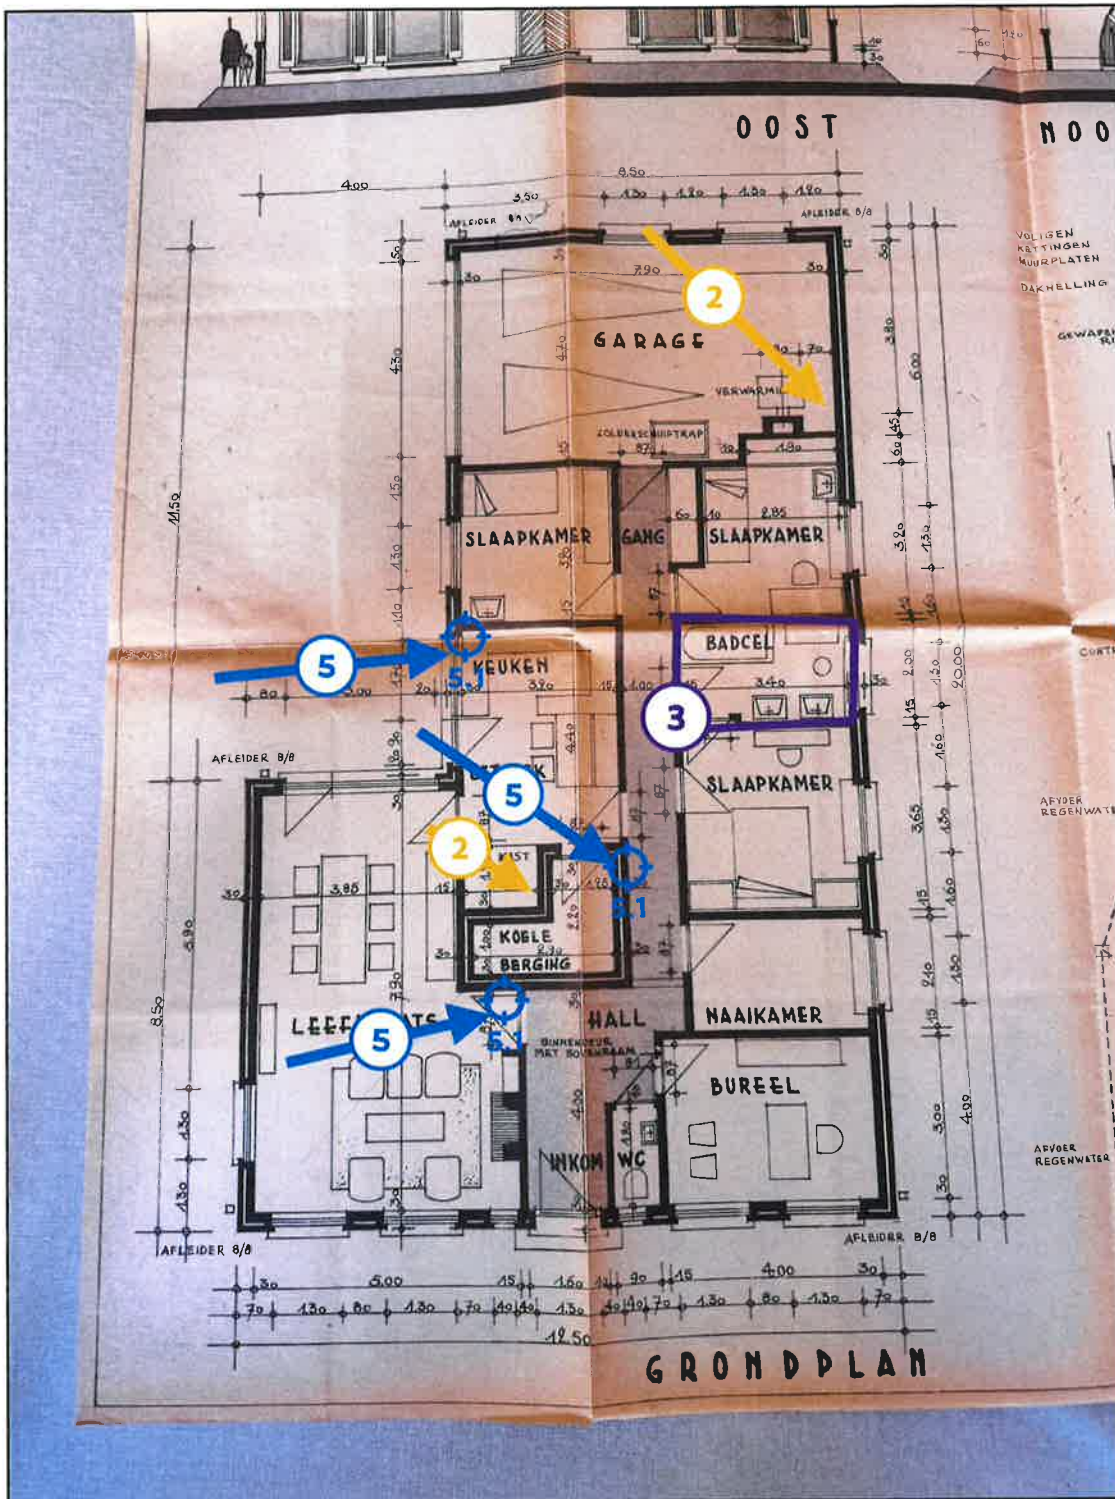
# Plan 1.1: Gelijkvloers

2. Elektrische meter	Asbestmateriaal	Zorgvuldig beheren
3. Faiencetegels	Advies	-
5. Pleisterwerk wanden	Geen asbest	-
5.1 Code: 1	Mengmonster	-

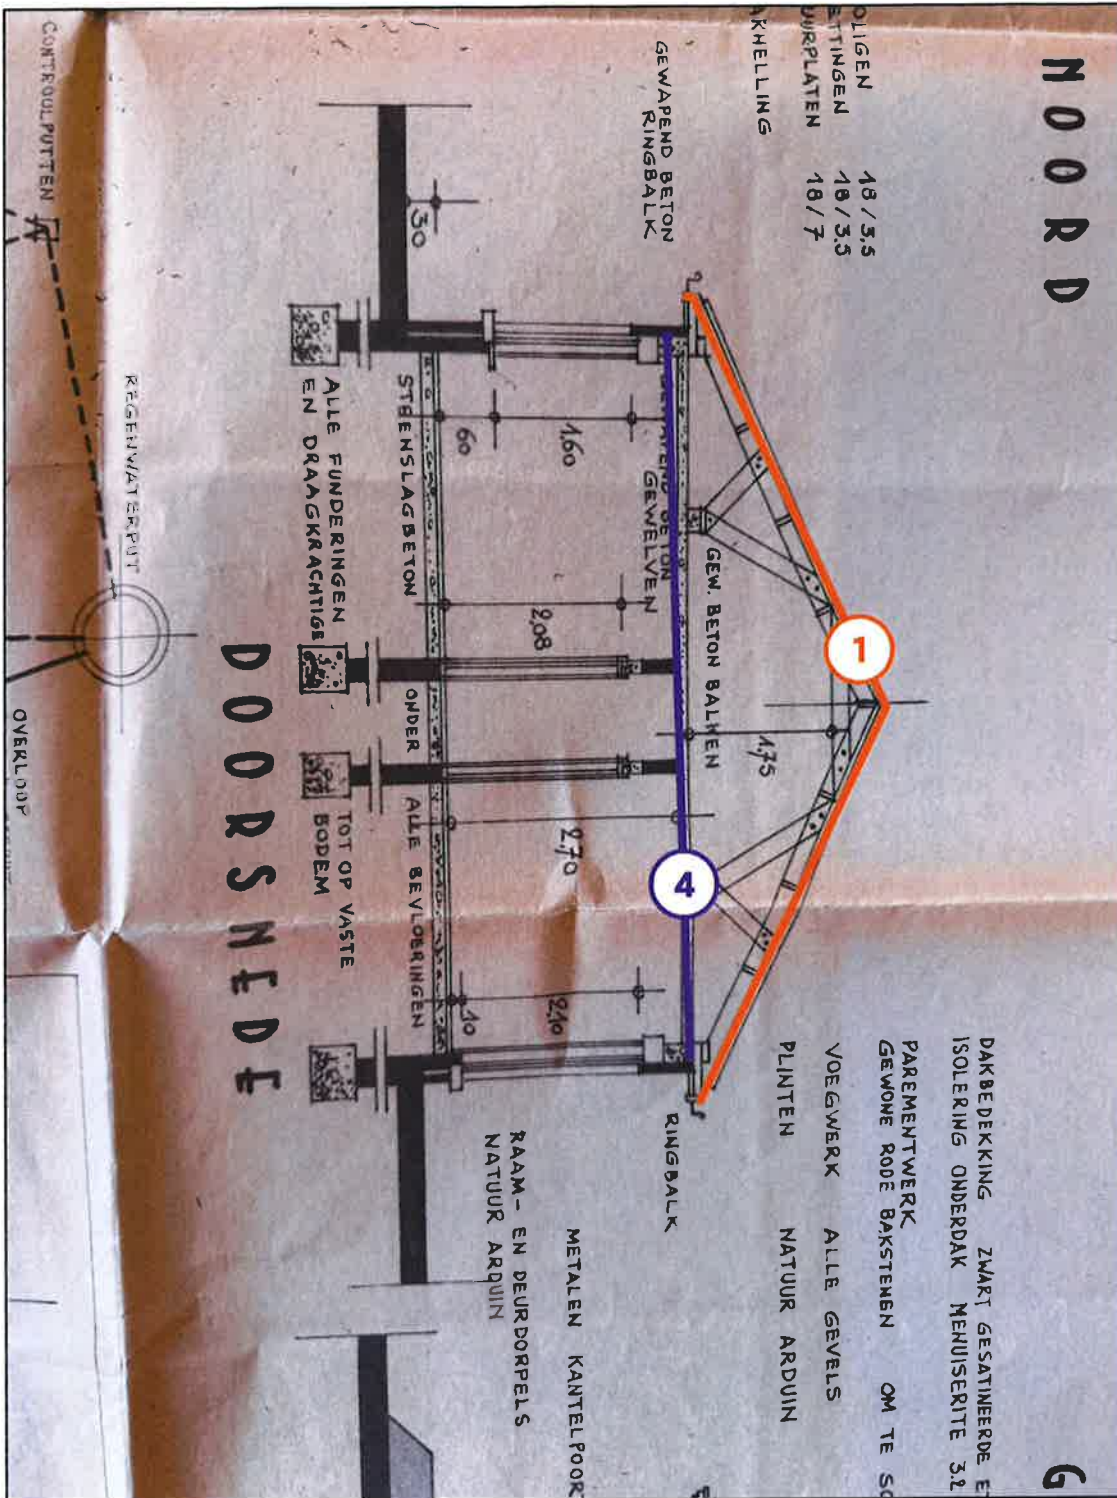
# Plan 1.2: Zijaanzicht

1. Dak bestaande uit leien

Asbestmateriaal

Verwijderen

4. Plafonds bestaande uit voorzetpanelen

Advies

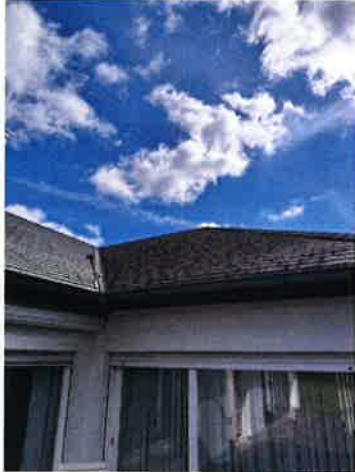
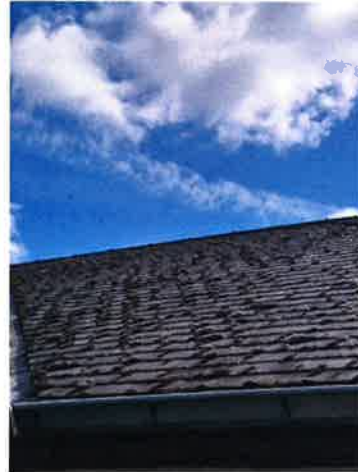
# Fiche 1: Dak bestaande uit leien

Het asbestmateriaal valt onder de mijlpaal van 2034.

Eindbeoordeling materiaalrisico

Verhoogd materiaalrisico en/of verhoogde kans op vezelvrijgave

Gebondenheid	Categorie 1: hechtgebonden in oorsprong
Asbestsoort (vezeltype)	Crocidoliet aanwezig
Asbestconcentratie	Laag (< 50%)
Afschermingsgraad van het gehele materiaal	Geheel of deels vrij aan de buitenlucht
Toestand van het materiaal	Matig beschadigd, matig verweerd

Beschrijving	Dak bestaande uit leien
Omgeving	Buiten
Primaire drager	Schuin dak
Asbestmateriaal	Dak- en gevelbekleding - Lei, shingle
Bindmiddel van asbestmateriaal	Cement
Gebondenheid op basis van bindmiddel	Hecht
Hoeveelheid (oppervlakte - aantal)	<ul style="list-style-type: none"><li>• 235,00 m<sup>2</sup> - 1 stuk</li></ul>
Totale oppervlakte	235,00 m <sup>2</sup>
Eenvoudig bereikbaar	Nee <ul style="list-style-type: none"><li>• Verwijdering tast de bouwkundige integriteit aan.</li></ul>
Bevestigingswijze	<ul style="list-style-type: none"><li>• Geklemd</li><li>• Geschroefd</li></ul>
Identificatiemethode	Vaststelling zonder monstername
Destructieve handeling voor identificatie	Nee
Opmerking	De hoeveelheid is een schatting en kan afwijken van de werkelijke toestand.

- Verwijder dit asbestmateriaal zo snel mogelijk. Volg de toestand goed op.
- Hemelwater dat afspoelt van asbestcement daken of gevels kan asbestdeeltjes bevatten. Gebruik het enkel voor gesloten circuits (bv. spoelen toiletten). Reinig na het vervangen van het dak of de gevel de dakgoten en regenwaterput of -ton om asbesthoudend sediment of slib te verwijderen

- Eenvoudige handelingen: mag via doe-het-zelf of door werknemer(s) met opleidingsattest eenvoudige handelingen  
Deze toepassing kan door een aannemer die over een opleidingsattest eenvoudige handelingen beschikt of door een particulier (doe-het-zelf), verwijderd worden indien er geen verhoogd risico op vrijgave van asbestvezels (max. concentratie 0,01 vezels/cm<sup>3</sup> - CODEX Art. VI.3-54) ontstaat en de toepassing voorafgaand wordt gefixeerd/bevochtigd; de individuele elementen zonder machinale werktuigen en zonder breken of gooien een voor een losgemaakt worden; en ten slotte in gesloten verpakking weggevoerd worden naar een erkend afvalpunt (recyclagepark).

In de zone mogen geen derden en/of minderjarigen aanwezig zijn en moet elke betrokken persoon steeds gepaste persoonlijke beschermingsmiddelen (P3-gelaatsmasker + handschoenen) dragen.

De werkzaamheden moeten onmiddellijk worden gestaakt indien de opgelegde voorwaarden met betrekking tot verwijdering, opslag, vervoer en afvoer niet kunnen worden opgevolgd. (Bron: VLAREM II: 6.4.0.1 par1, par2 en par3)

- Eenvoudige handelingen: enkel door erkend asbestverwijderaar  
Indien bovenstaande criteria worden overschreden:

Deze toepassing kan enkel door een erkende asbestverwijderaar verwijderd worden omdat er hier automatisch een verhoogd risico op vrijgave van asbestvezels (max. concentratie 0,01 vezels/cm<sup>3</sup> - CODEX - Art. VI.3-54) ontstaat. (Bron: VLAREM II: 6.4.0.1 par1, par2 en par3). Een erkend asbestverwijderaar moet ingeschakeld worden voor deze toepassingen die niet (kunnen) worden verwijderd door de couveuzezakmethode, door hermetische zone of door de materialen beschreven in VlareM II, art. 6.4.0.1 par2. (Bron: Leidraad bij het Inspectieprotocol)

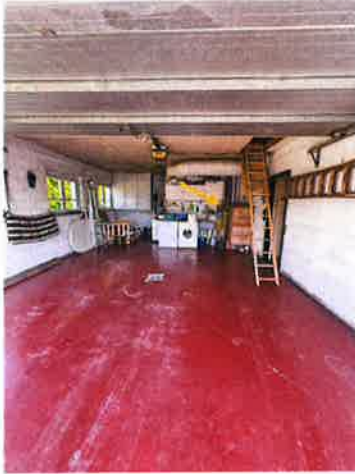
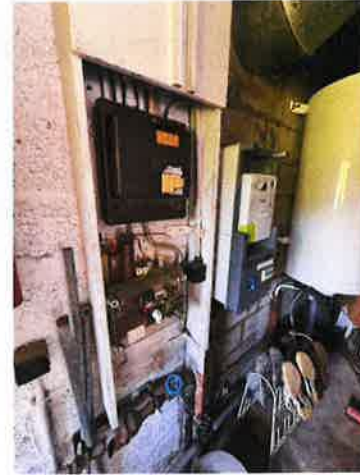
## Fiche 2: Elektrische meter

Het asbestmateriaal valt onder de mijlpaal van 2040.

Eindbeoordeling materiaalrisico                      Zeer laag materiaalrisico en/of zeer lage kans op vezelvrijgave

Gebondenheid	Categorie 1: hechtgebonden in oorsprong
Asbestsoort (vezeltype)	Crocidoliet aanwezig
Asbestconcentratie	Laag (< 50%)
Afschermingsgraad van het gehele materiaal	Stootvaste afscherming of omkasting
Toestand van het materiaal	Onbeschadigd, niet verweerd

Beschrijving	Elektrische meter
Omgeving	Binnen
Primaire drager	Communicatie en elektrische infrastructuur en uitrusting
Asbestmateriaal	Plaat, paneel, tablet - Type Bakeliet
Bindmiddel van asbestmateriaal	Kunststof of -hars
Gebondenheid op basis van bindmiddel	Hecht
Hoeveelheid (oppervlakte - dikte - aantal)	• 0,20 m <sup>2</sup> - 1,00 cm - 1 stuk
Totaal volume	0,002 m <sup>3</sup>
Eenvoudig bereikbaar	Ja
Bevestigingswijze	<ul style="list-style-type: none"><li>• Geklemd</li><li>• Geschroefd</li></ul>
Identificatiemethode	Vaststelling zonder monstername
Destructieve handeling voor identificatie	Nee
Opmerking	De hoeveelheid is een schatting en kan afwijken van de werkelijke toestand.

- Zorg voor een veilig beheer. Vermijd het beschadigen van het asbestmateriaal. Controleer de toestand jaarlijks op wijzigingen.

- Eenvoudige handelingen: mag via doe-het-zelf of door werknemer(s) met opleidingsattest eenvoudige handelingen  
Te verwijderen door de netbeheerder.

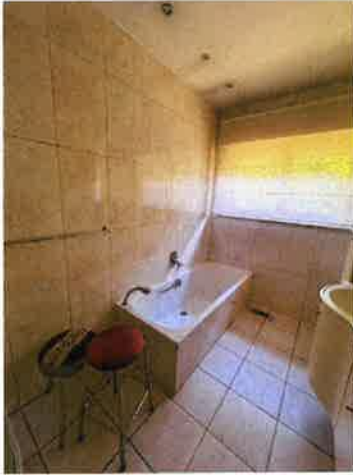
## Fiche 3: Faiencetegels

Binnenwanden en/of plafonds afgewerkt met een intacte laag faiencetegels zonder zichtbare beschadigingen. Inspectie van de onderliggende lijmlaag of tegels zelf is niet mogelijk zonder uitbreiding naar een destructief onderzoek.

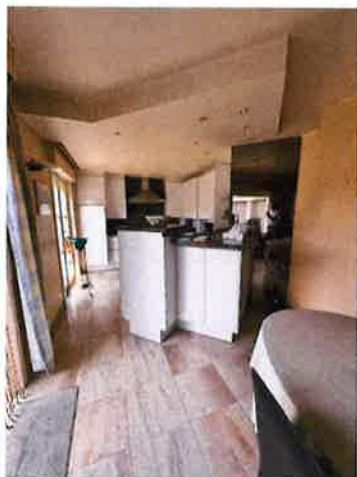
## Fiche 4: Plafonds bestaande uit voorzetpanelen

De plafonds werden afgewerkt met niet-asbestverdachte voorzetpanelen die inspectie van de bedekte structuur (opbouw, pleisterwerk) verhinderen.

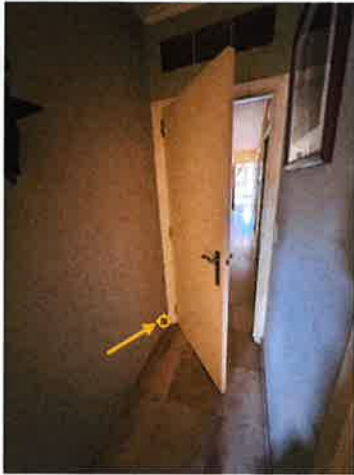
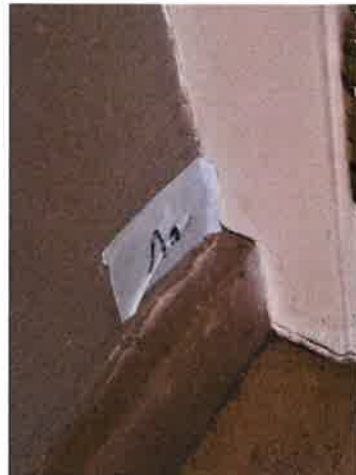
## Fiche 5: Pleisterwerk wanden

Geen asbest

#	Type	Referentie	Resultaat
5.1	Mengmonster	1	Geen asbest

Beschrijving	Pleisterwerk wanden
Omgeving	Binnen
Primaire drager	Binnenwand
Bindmiddel van materiaal	Gips - kalk
Gebondenheid op basis van bindmiddel	Niet-hechtgebonden
Hoeveelheid (oppervlakte - dikte - aantal)	• 298,00 m <sup>2</sup> - 1,00 cm - 1 stuk
Totaal volume	2,98 m <sup>3</sup>
Identificatiemethode	Vaststelling met monstername
Destructieve handeling voor identificatie	Nee
Opmerking	De hoeveelheid is een schatting en kan afwijken van de werkelijke toestand. Waar mogelijk, wordt staalname uitgevoerd conform het inspectieprotocol: in een droge ruimte zoals een slaapkamer, in een natte ruimte zoals een keuken of badkamer, in een traphal en in een stookruimte.
