# Asbestinventarisatetest

Doorniksesteenweg 229, 8500 Kortrijk

Attestnummer : 20240311-000562.000

Uitgegeven op : 11.03.2024

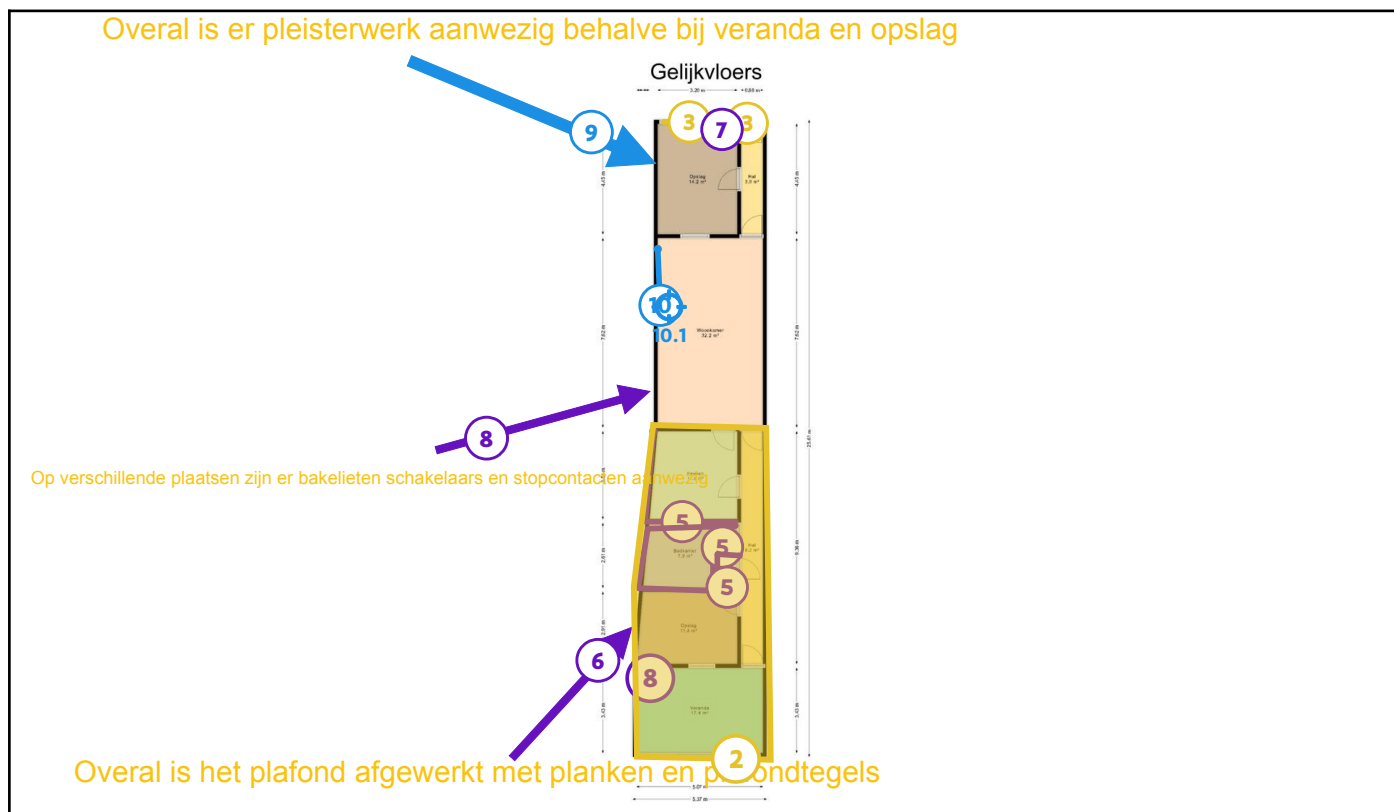
# Plan 1.1: Plan gelijkvloers 2D

Beschrijving	Type	Actie
2. Platdak aanbouw	Asbestmateriaal	Zorgvuldig beheren
3. Paneel paneel voorgevel raam	Asbestmateriaal	Zorgvuldig beheren
5. Tegels Badkamer, toilet en keuken	Advies	-
6. Afwerking plafond	Advies	-
7. Verzekeringskast met oude zekeringen	Advies	-
8. Bakeliet schakelaars en stopcontact	Advies	-
9. Pleisterwerk Muur	Geen asbest	-
10. Afwerking open haardvuur	Geen asbest	-
10.1 Code: MM03	Puntmonster	-

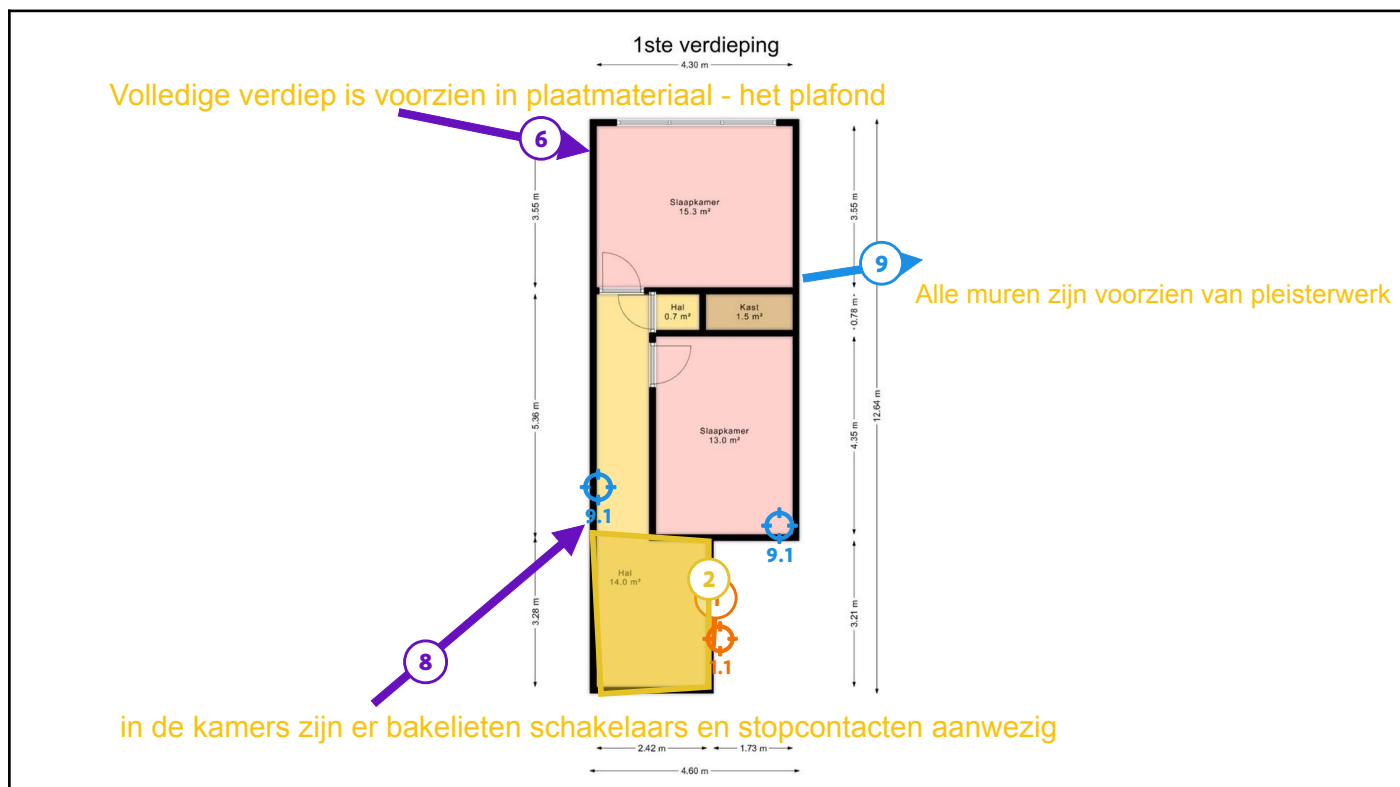
## Plan 1.2: Plan 1ste verdieping 2D

Beschrijving	Type	Actie
1. Vensterbank buitenzijde - eerste verdiep	Asbestmateriaal	Verwijderen
1.1 Code: MM01	Puntmonster	-
2. Platdak aanbouw	Asbestmateriaal	Zorgvuldig beheren
6. Afwerking plafond	Advies	-
8. Bakeliet schakelaars en stopcontact	Advies	-
9. Pleisterwerk Muur	Geen asbest	-
9.1 Code: MM02	Mengmonster	-

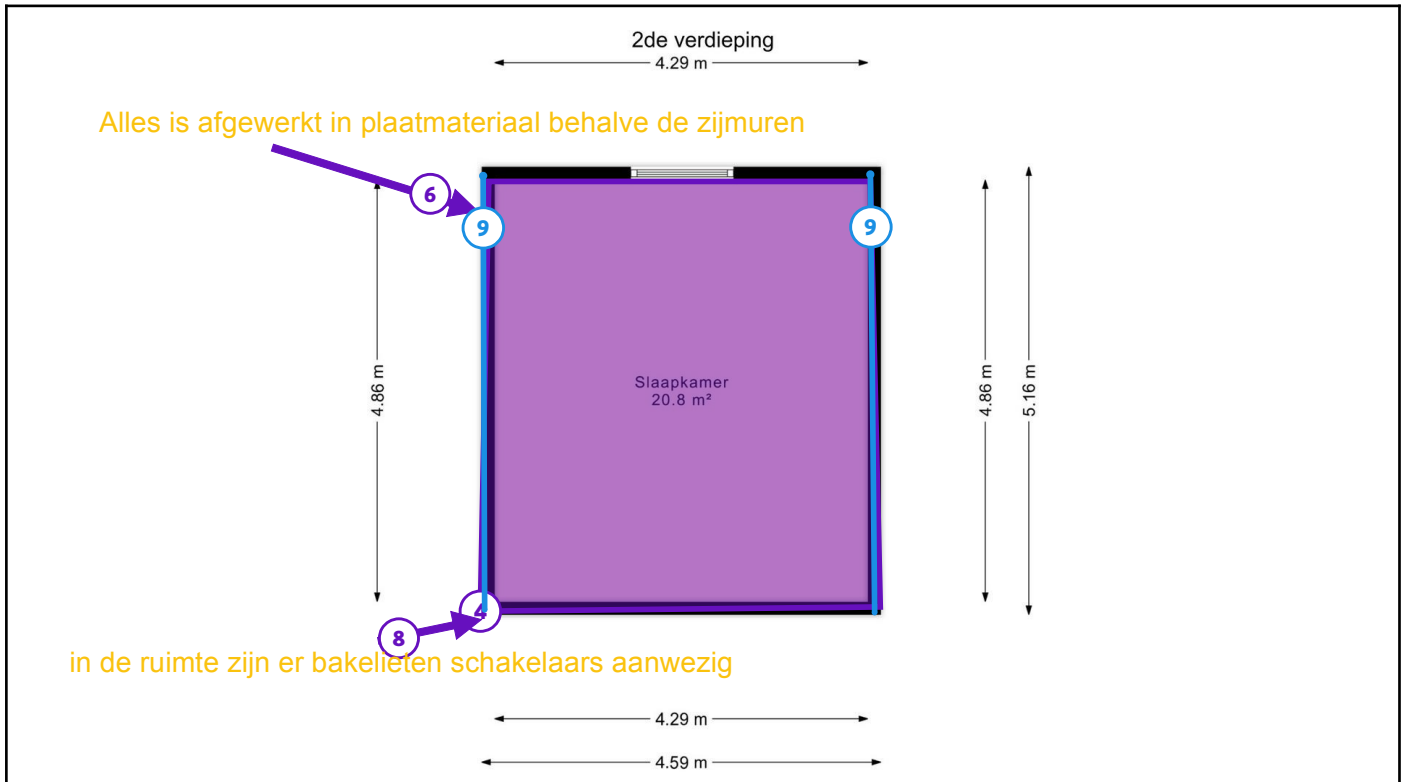
## Plan 1.3: Plan 2de verdieping 2D

Beschrijving	Type	Actie
4. Onderdak woning	Beperking	-
6. Afwerking plafond	Advies	-
8. Bakeliet schakelaars en stopcontact	Advies	-
9. Pleisterwerk Muur	Geen asbest	-

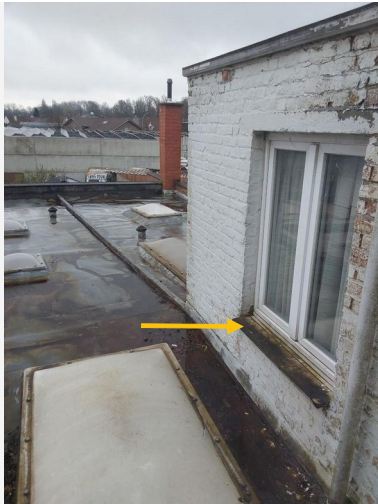
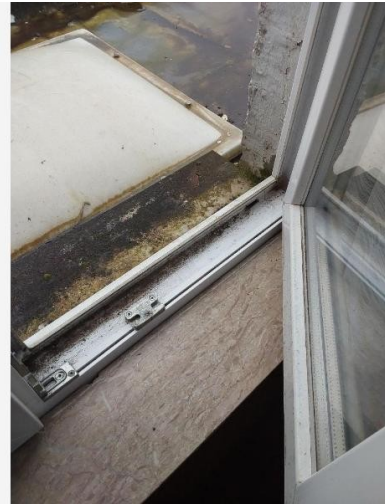
Eindbeoordeling materiaalrisico	Verhoogd materiaalrisico en/of verhoogde kans op vezelvrijgave
---------------------------------	--

Gebondenheid	Categorie 1: hechtgebonden in oorsprong
Asbestsoort (vezeltype)	Alleen chrysotiel
Asbestconcentratie	Laag (< 50%)
Afschermingsgraad van het gehele materiaal	Geheel of deels vrij aan de buitenlucht
Toestand van het materiaal	Matig beschadigd, matig verweerd

Beschrijving	Vensterbank buitenzijde - eerste verdiep
Omgeving	Buiten
Primaire drager	Wand buitenschil
Asbestmateriaal	Plaat, paneel, tablet - Type Menuiserie
Bindmiddel van asbestmateriaal	Cement
Gebondenheid op basis van bindmiddel	Hecht
Hoeveelheid (oppervlakte - dikte - aantal)	• 0,80 m <sup>2</sup> - 1,00 cm - 1 stuk
Totaal volume	0,008 m <sup>3</sup>
Eenvoudig bereikbaar	Ja
Bevestigingswijze	• Verlijmd, ingegoten, versmeerd
Identificatiemethode	Vaststelling met monstername
Destructieve handeling voor identificatie	Nee

Verwijderen

- Zorg voor een veilig beheer. Vermijd het beschadigen van het asbestmateriaal. Controleer de toestand jaarlijks op wijzigingen.

- Eenvoudige handelingen: mag via doe-het-zelf of door werknemer(s) met opleidingsattest eenvoudige handelingen  
Asbest binnen een gebouw : In binnenruimtes mag u alleen hechtgebonden asbest verwijderen dat niet beschadigd is. Dat betekent dat het materiaal volledig intact is en er geen vrije asbestvezels zichtbaar zijn.  
Asbest buiten een gebouw: Bevindt het asbest zich buiten uw woning of gebouw? Dan mag u de volgende toepassingen zelf wegnemen: hechtgebonden asbest dat niet beschadigd is; hechtgebonden asbest dat wel beschadigd is en waarbij er vrije asbestvezels zichtbaar zijn. Een beschadigde asbesttoepassing of asbest in slechte staat kan makkelijk verder breken of vergruizen. Er komen dan schadelijke asbestvezels vrij die ingeademd kunnen worden. De volgende asbesthoudende materialen mag u als particulier of zelfstandige zelf verwijderen, ongeacht of ze zich binnen of buiten bevinden: dichtingen of pakkingen; koorden en andere geweven materialen; remvoeringen of gelijkaardige toepassingen.

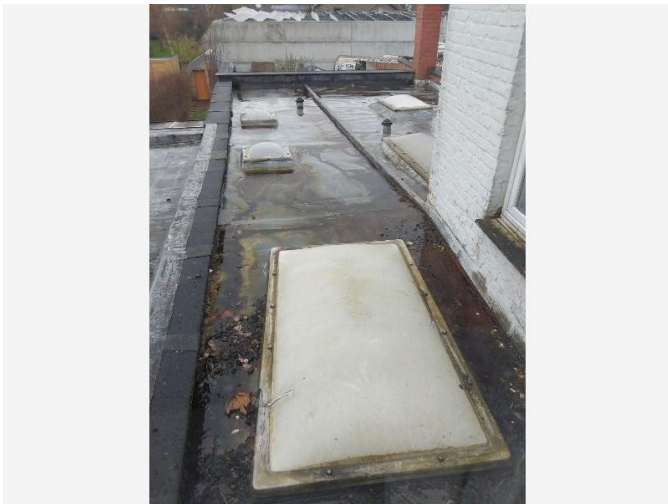
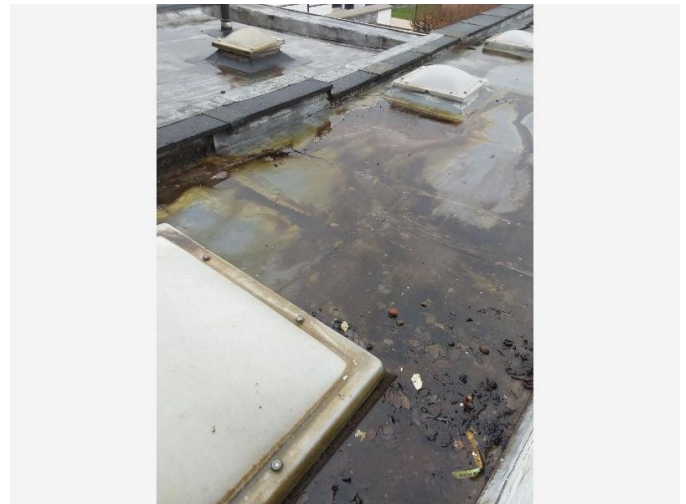
Als de roofing wordt vernieuwd kan er eerst een staal genomen worden om na te gaan of het verdacht materiaal effectief asbesthoudend is. Vervolgens kan de aannemer met kennis van eenvoudige handeling het materiaal correct verhandelen.

Eindbeoordeling materiaalrisico	Zeer laag materiaalrisico en/of zeer lage kans op vezelvrijgave
---------------------------------	---

Gebondenheid	Categorie 1: hechtgebonden in oorsprong
Asbestsoort (vezeltype)	Alleen chrysotiel
Asbestconcentratie	Laag (< 50%)

Afschermingsgraad van het gehele materiaal	Geheel of deels vrij aan de buitenlucht
Toestand van het materiaal	Onbeschadigd, niet verweerd

Beschrijving	Platdak aanbouw
Omgeving	Buiten
Primaire drager	Plat dak
Asbestmateriaal	Dak- en gevelbekleding - Roofing
Bindmiddel van asbestmateriaal	Bitumen (roofing, teer, asfalt)
Gebondenheid op basis van bindmiddel	Hecht
Hoeveelheid (oppervlakte - aantal)	<ul style="list-style-type: none"> <li>• 24,00 m<sup>2</sup> - 1 stuk</li> </ul>
Totale oppervlakte	24,00 m <sup>2</sup>
Eenvoudig bereikbaar	Ja
Bevestigingswijze	<ul style="list-style-type: none"> <li>• Verlijmd, ingegoten, versmeerd</li> </ul>
Identificatiemethode	<p>Vaststelling zonder monsternamen</p> <p>Motivatie: Groot risico op structurele gevolgschade (lekschade, werking installatie,...)</p>
Destructieve handeling voor identificatie	Nee
Opmerking	Roofing kan niet worden bestempeld als niet asbesthoudend zonder staalname. Tijdens het plaatsbezoek kon er niet verzekerd worden dat het dak nog waterdicht is na staalname. Er is ook geen duidelijkheid of er nog oude roofing aanwezig is in de onderste lagen.

Zorgvuldig beheren

- Zorg voor een veilig beheer. Vermijd het beschadigen van het asbestmateriaal. Controleer de toestand jaarlijks op wijzigingen.
- Hemelwater dat afspoelt van asbestcement daken of gevels kan asbestdeeltjes bevatten. Gebruik het enkel voor gesloten circuits (bv. spoelen toiletten). Reinig na het vervangen van het dak of de gevel de dakgoten en regenwaterput of -ton om asbesthoudend sediment of slib te verwijderen

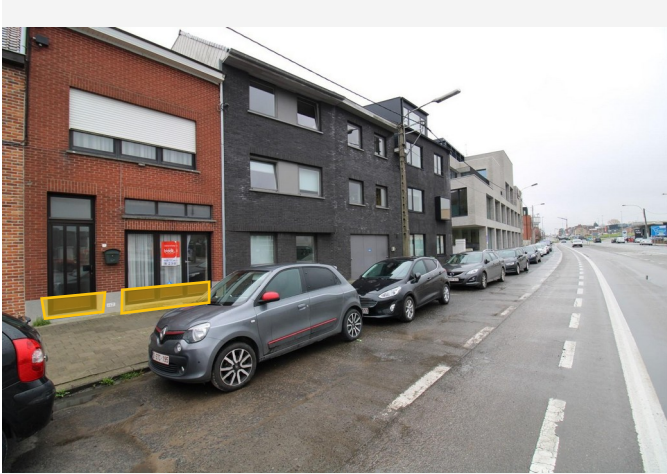
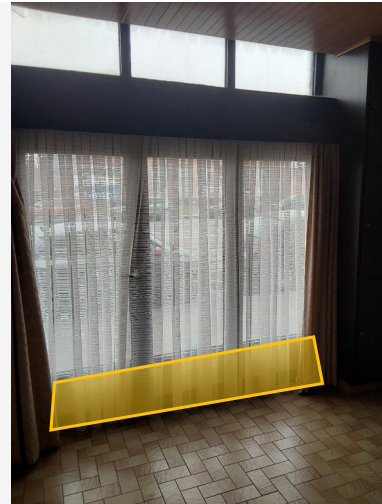
Eindbeoordeling materiaalrisico	Laag materiaalrisico en/of verlaagde kans op vezelvrijgave
---------------------------------	--

Gebondenheid	Categorie 1: hechtgebonden in oorsprong
Asbestsoort (vezeltype)	Alleen chrysotiel
Asbestconcentratie	Laag (< 50%)
Afschermingsgraad van het gehele materiaal	Geheel of deels (ook) vrij aan binnenluchtstromen
Toestand van het materiaal	Onbeschadigd, niet verweerd

Beschrijving	Paneel paneel voorgevel raam
Omgeving	Grenst aan binnen- en buitenlucht

<b>Primaire drager</b>	Wandopening verticaal (raam, deur, ...)
<b>Asbestmateriaal</b>	Plaat, paneel, tablet - Geëmailleerd, type Glasal
<b>Bindmiddel van asbestmateriaal</b>	Cement
<b>Gebondenheid op basis van bindmiddel</b>	Hecht
<b>Hoeveelheid (oppervlakte - dikte - aantal)</b>	• 1,35 m <sup>2</sup> - 0,50 cm - 1 stuk
<b>Totaal volume</b>	0,007 m <sup>3</sup>
<b>Eenvoudig bereikbaar</b>	Ja
<b>Bevestigingswijze</b>	• Geklemd
<b>Identificatiemethode</b>	Vaststelling zonder monstername
<b>Destructieve handeling voor identificatie</b>	Nee
<b>Opmerking</b>	Er werd hiervan geen staal genomen omdat er niet kon worden verzekerd na staalname dat de plaat niet volledig zou barsten en structurele schade zou zijn aan het paneel. Bij het verwijderen van het paneel kan er staalname worden genomen om na te gaan of de platen asbesthoudend zijn.

Zorgvuldig beheren

- Zorg voor een veilig beheer. Vermijd het beschadigen van het asbestmateriaal. Controleer de toestand jaarlijks op wijzigingen.

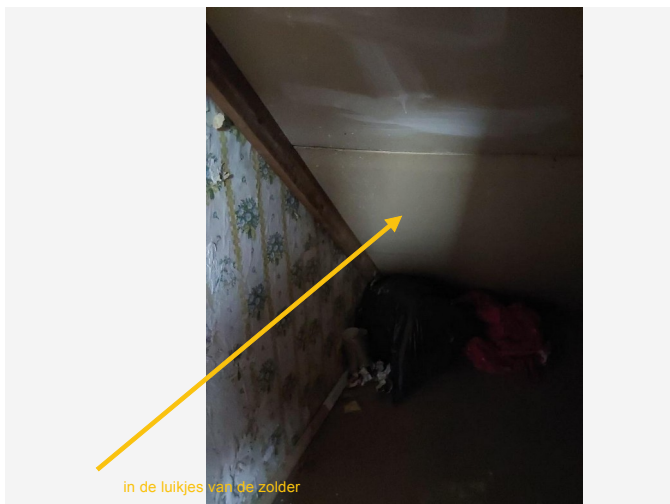
Situeringsfoto

**Reden:** Er is geen volledige risicobeoordeling mogelijk

**Uitleg van de asbestdeskundige:** het onderdak van de woning is niet zichtbaar aan de binnenzijde doordat die volledig afgewerkt is met platen. Aan de buitenzijde waren de pannen voorzien van haken waardoor deze ook niet konden worden verschoven.

(Asbest)materiaal	Plaat, paneel, tablet - Type Menuiserie
Karakterisatie	Asbest (verdacht)
Primaire drager	Schuin dak

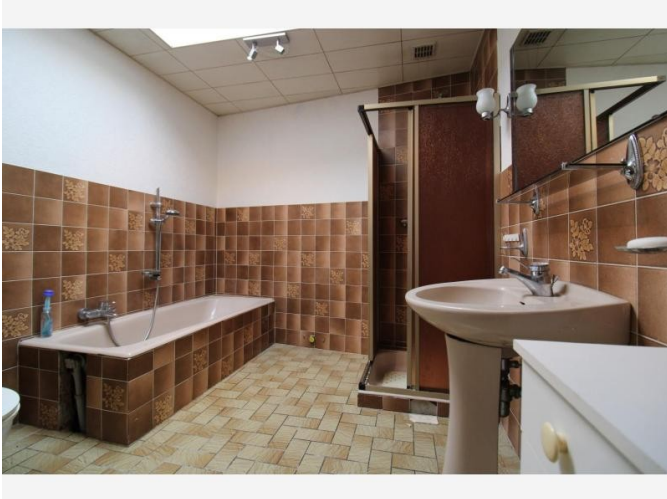
De tegels konden niet verder onderzocht worden naar verlijming van de tegel. Dit behoort tot destructief onderzoek en dit is niet noodzakelijk voor dit attest. Bij het verwijderen van de tegels moet er aandacht worden gegeven dat er mogelijk asbestverdacht lijm werd gebruikt voor de bevestiging.

Identificatiemethode	Redelijk vermoeden
Primaire drager	Binnenwand
(Asbest)materiaal	In-situ afwerkingslagen - Lijm laag
Bindmiddel	Lijm
Gebondenheid bindmiddel	Hecht

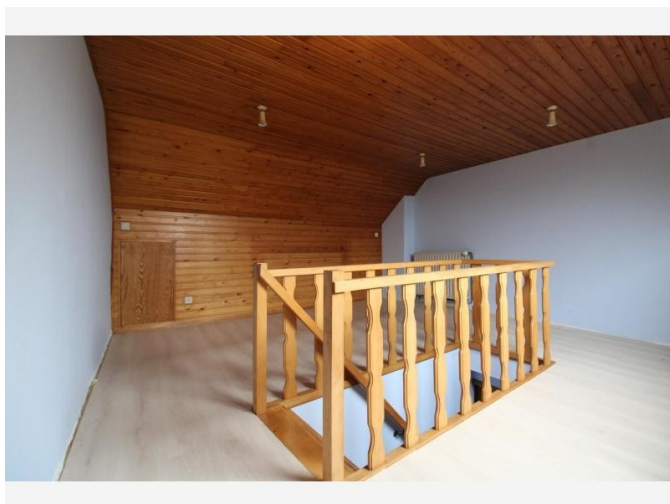
het plafond is afgewerkt in plaatmateriaal alsook de volledige zolder. Er is mogelijks nog pleisterwerk aanwezig onder het afgewerkte materiaal. En indien deze verwijderd wordt er een monstername moet gebeuren.

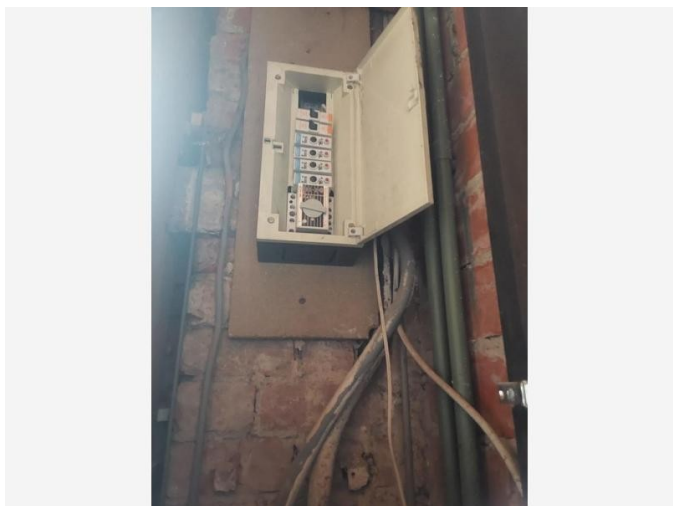
De asbestverdachte toepassingen in oude zekeringen zijn kartonplaatjes of textiel. Wees aandachtig bij het verwijderen van de elektriciteitskast.

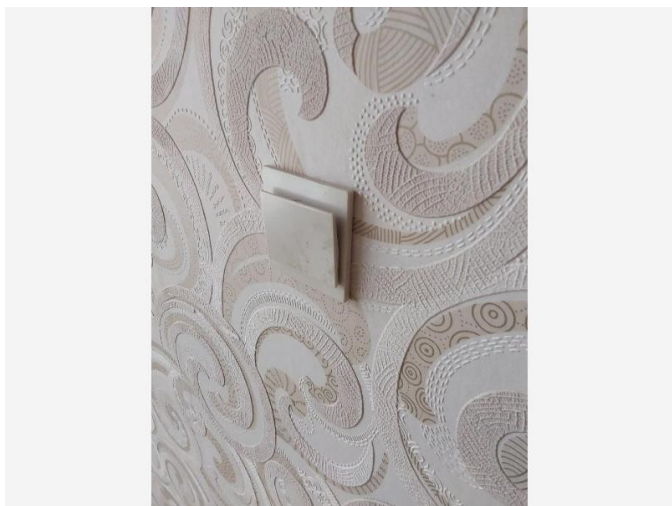
In de woning zijn er op verschillende plaatsen bakelieten stopcontacten en schakelaars aanwezig. Wees aandachtig bij het verwijderen van de toepassing dat deze asbestverdachte materialen zijn.

Identificatiemethode	Redelijk vermoeden
Primaire drager	Binnenwand
(Asbest)materiaal	Plaat, paneel, tablet - Type Bakeliet
Bindmiddel	Kunststof of -hars
Gebondenheid bindmiddel	Hecht

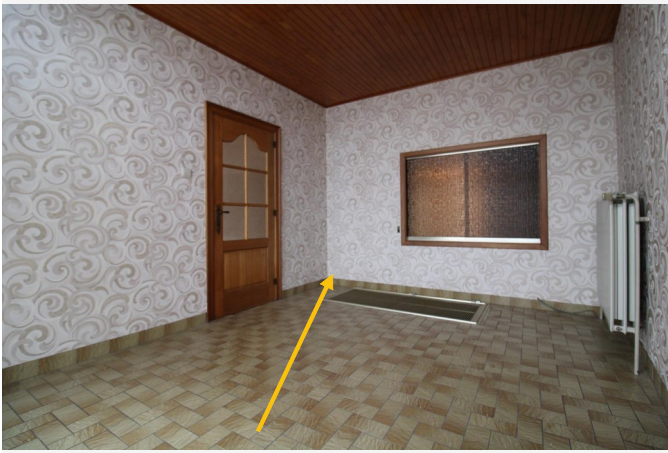
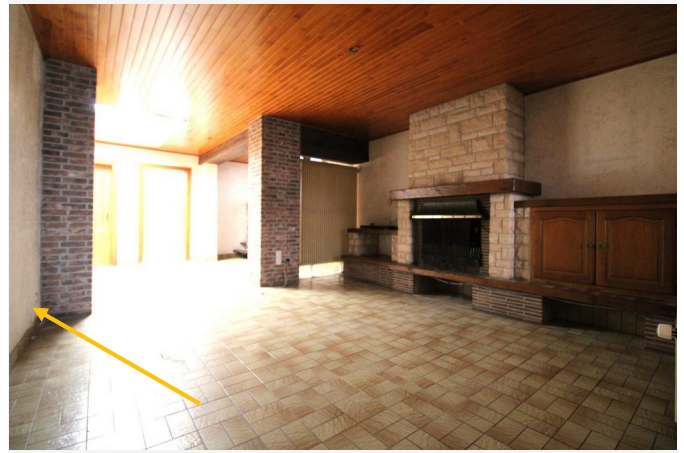
Geen asbest

#	Type	Referentie	Resultaat
9.1	Mengmonster	MM02	Geen asbest

Beschrijving	Pleisterwerk Muur
Omgeving	Binnen
Primaire drager	Binnenwand

<b>Bindmiddel van materiaal</b>	Gips - kalk
<b>Gebondenheid op basis van bindmiddel</b>	Niet-hechtgebonden
<b>Hoeveelheid (oppervlakte - dikte - aantal)</b>	• 210,00 m <sup>2</sup> - 1,00 cm - 1 stuk
<b>Totaal volume</b>	2,10 m <sup>3</sup>
<b>Identificatiemethode</b>	Vaststelling met monstername
<b>Destructieve handeling voor identificatie</b>	Nee
<b>Opmerking</b>	<p>Natte ruimte: Badkamer, keuken en toilet is gedeeltelijk voorzien van betegeling.</p> <p>Circulatie ruimte: aanwezig met pleisterwerk</p> <p>Individueel ruimte: aanwezig met pleisterwerk</p> <p>Stookruimte: aanwezig maar is geen pleisterwerk aanwezig</p>

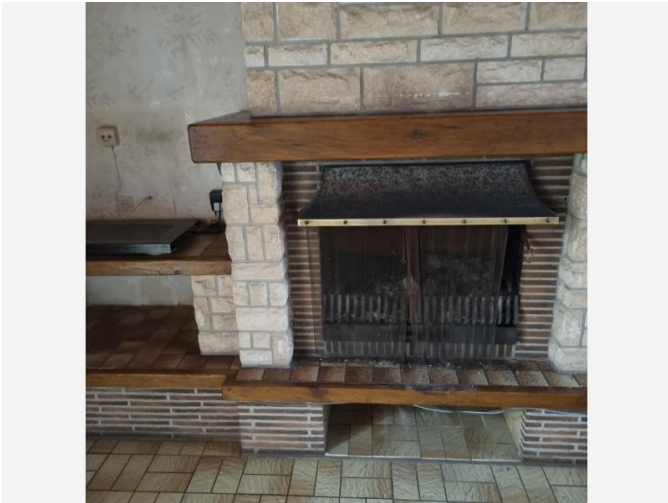
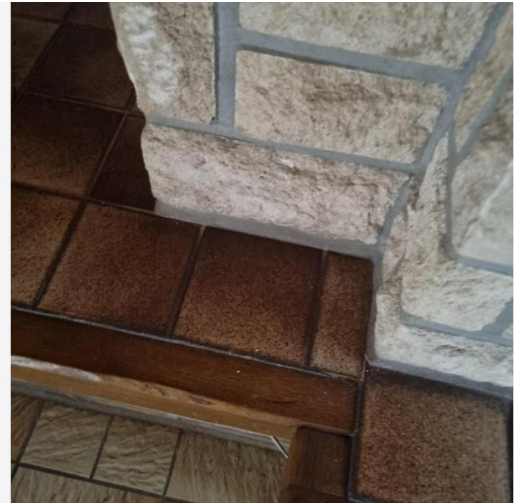
Geen asbest

#	Type	Referentie	Resultaat
10.1	Puntmonster	MM03	Geen asbest

Beschrijving	Afwerking open haardvuur
Omgeving	Binnen
Primaire drager	Binnenwand
Bindmiddel van materiaal	Calciumsilicaat (brandwerend - Pical)

<b>Gebondenheid op basis van bindmiddel</b>	Niet-hechtgebonden
<b>Hoeveelheid (oppervlakte - dikte - aantal)</b>	• 9,00 m <sup>2</sup> - 1,00 cm - 1 stuk
<b>Totaal volume</b>	0,09 m <sup>3</sup>
<b>Identificatiemethode</b>	Vaststelling met monstername
<b>Destructieve handeling voor identificatie</b>	Nee
