Asbestinventarisatetest

Lange Herentalsestraat 52A, 2018 Antwerpen

Attestnummer : 20240312-000574.000

Uitgegeven op : 12.03.2024

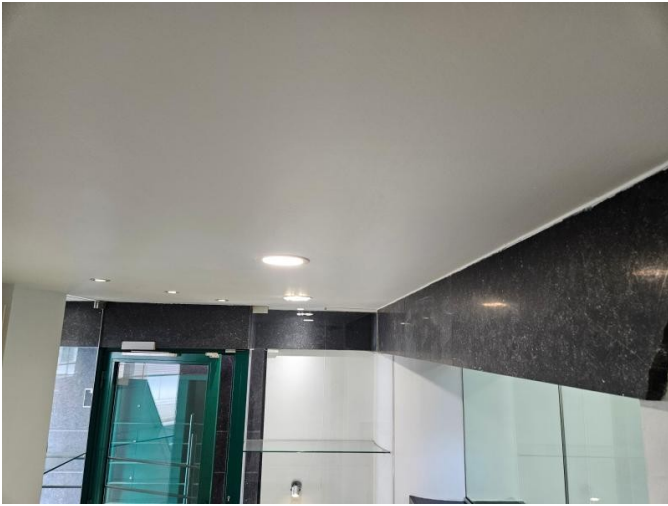
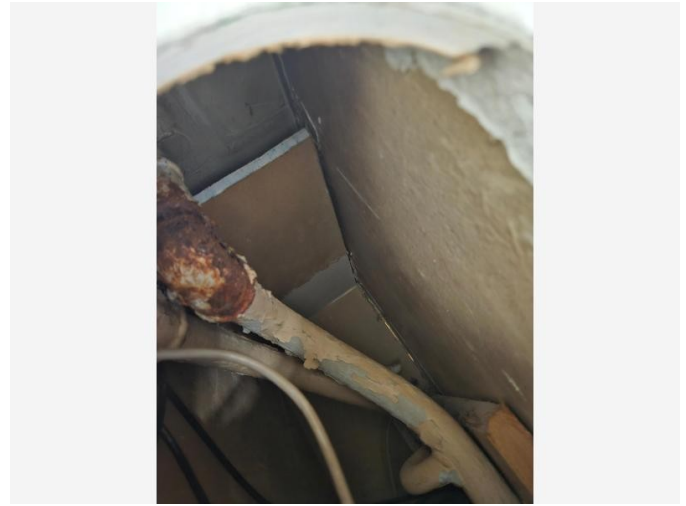
Fiche 1: Pleisterwerk plafonds

Geen asbest

Beschrijving	Pleisterwerk plafonds
Omgeving	Binnen
Primaire drager	Plafond
Bindmiddel van materiaal	Gips - kalk

Gebondenheid op basis van bindmiddel	Niet-hechtgebonden
Hoeveelheid (oppervlakte - dikte - aantal)	• 220,00 m ² - 0,50 cm - 1 stuk
Totaal volume	1,10 m ³
Identificatiemethode	Vaststelling met monstername
Destructieve handeling voor identificatie	Nee
Opmerking	De meeste plafonds zijn valse plafonds uit gyproc of kunststof materiaal.

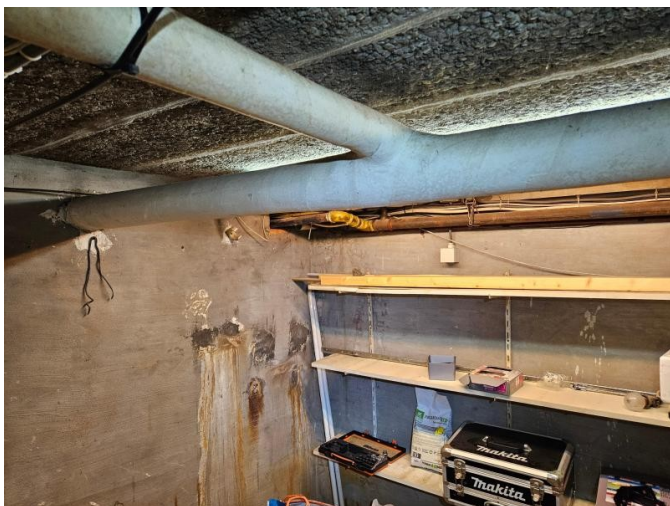
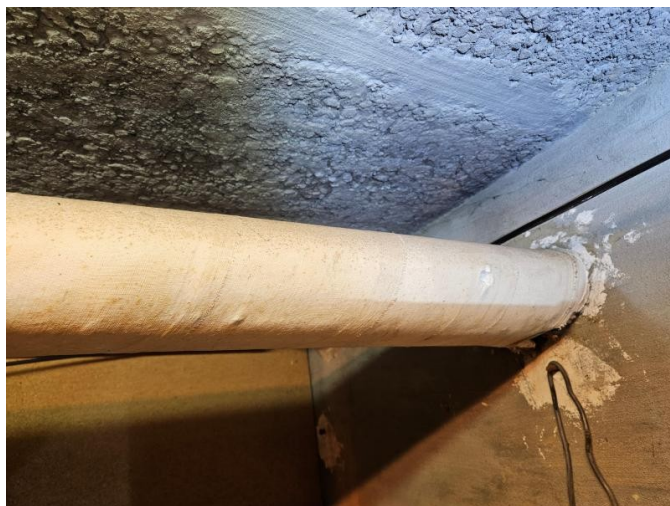
Geen asbest

Beschrijving	Leidingisolatie kelder rechte stukken
Omgeving	Binnen
Primaire drager	HVAC infrastructuur en uitrusting
Bindmiddel van materiaal	Weinig of geen bindmiddel (textiel, bevolking, ...)

Gebondenheid op basis van bindmiddel	Niet-hechtgebonden
Hoeveelheid (gewicht - aantal)	• 2,00 kg - 1 stuk
Totaal gewicht	2,00 kg
Identificatiemethode	Vaststelling met monstername
Destructieve handeling voor identificatie	Nee
Opmerking	Er is ongeveer 9 m leidingisolatie in de kelder aanwezig.

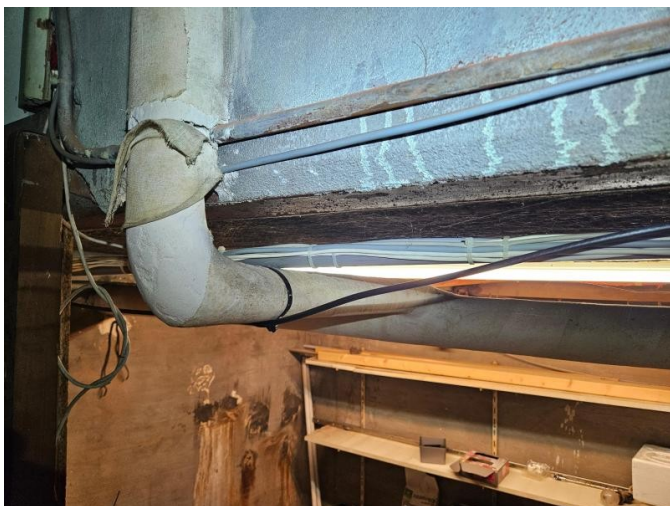
Fiche 3: Leidingisolatie kelder bochten

Geen asbest

Beschrijving	Leidingisolatie kelder bochten
Omgeving	Binnen
Primaire drager	HVAC infrastructuur en uitrusting
Bindmiddel van materiaal	Weinig of geen bindmiddel (textiel, bevolking, ...)

Gebondenheid op basis van bindmiddel	Niet-hechtgebonden
Hoeveelheid (gewicht - aantal)	• 1,00 kg - 1 stuk
Totaal gewicht	1,00 kg
Identificatiemethode	Vaststelling met monstername
Destructieve handeling voor identificatie	Nee

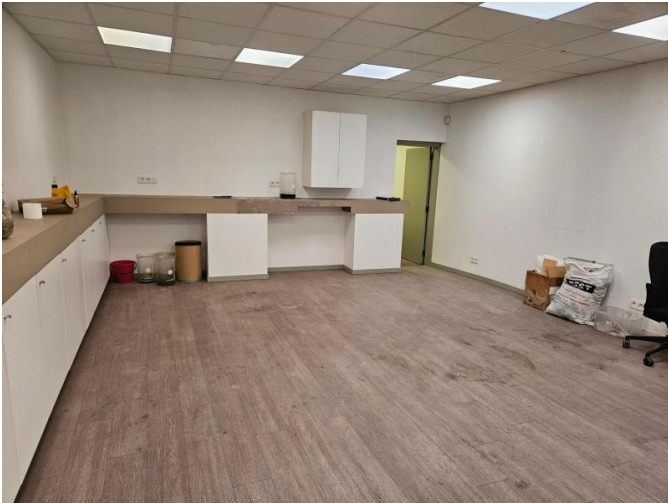
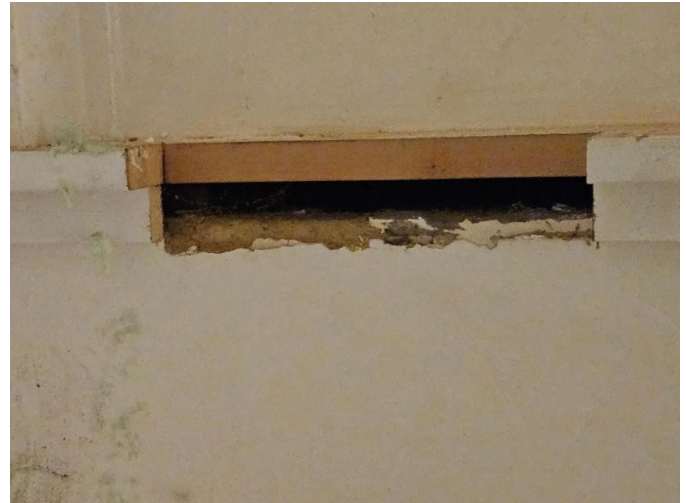
Fiche 4: Pleisterwerk muren

Geen asbest

Beschrijving	Pleisterwerk muren
Omgeving	Binnen
Primaire drager	Binnenwand
Bindmiddel van materiaal	Gips - kalk

Gebondenheid op basis van bindmiddel	Niet-hechtgebonden
Hoeveelheid (oppervlakte - dikte - aantal)	• 220,00 m ² - 0,50 cm - 1 stuk
Totaal volume	1,10 m ³
Identificatiemethode	Vaststelling met monstername
Destructieve handeling voor identificatie	Nee
