# Asbestinventarisatetest

Lange Herentalsestraat 52/101, 2018 Antwerpen

Attestnummer : 20240312-000583.000

**Asbestveilig**

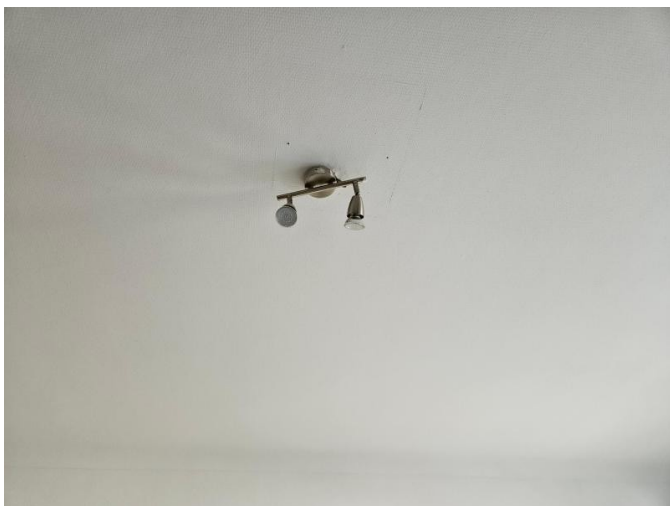
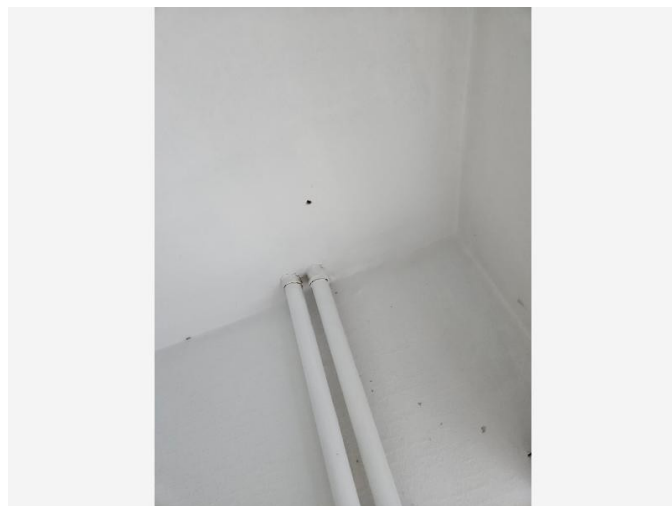
## Fiche 4: Pleisterwerk plafonds

Geen asbest

#	Type	Referentie	Resultaat
4.1	Mengmonster	1.2	Geen asbest

Beschrijving	Pleisterwerk plafonds
Omgeving	Binnen
Primaire drager	Plafond
Bindmiddel van materiaal	Gips - kalk

<b>Gebondenheid op basis van bindmiddel</b>	Niet-hechtgebonden
<b>Hoeveelheid (oppervlakte - dikte - aantal)</b>	• 88,00 m <sup>2</sup> - 0,50 cm - 1 stuk
<b>Totaal volume</b>	0,44 m <sup>3</sup>
<b>Identificatiemethode</b>	Vaststelling met monstername
<b>Destructieve handeling voor identificatie</b>	Nee

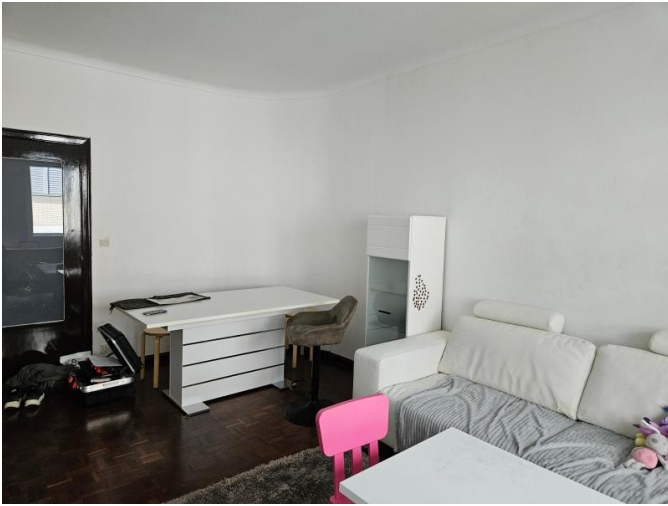
## Fiche 5: Pleisterwerk muren

Geen asbest

#	Type	Referentie	Resultaat
5.1	Mengmonster	1.1	Geen asbest

Beschrijving	Pleisterwerk muren
Omgeving	Binnen
Primaire drager	Binnenwand
Bindmiddel van materiaal	Gips - kalk

<b>Gebondenheid op basis van bindmiddel</b>	Niet-hechtgebonden
<b>Hoeveelheid (oppervlakte - dikte - aantal)</b>	• 88,00 m <sup>2</sup> - 0,50 cm - 1 stuk
<b>Totaal volume</b>	0,44 m <sup>3</sup>
<b>Identificatiemethode</b>	Vaststelling met monstername
<b>Destructieve handeling voor identificatie</b>	Nee

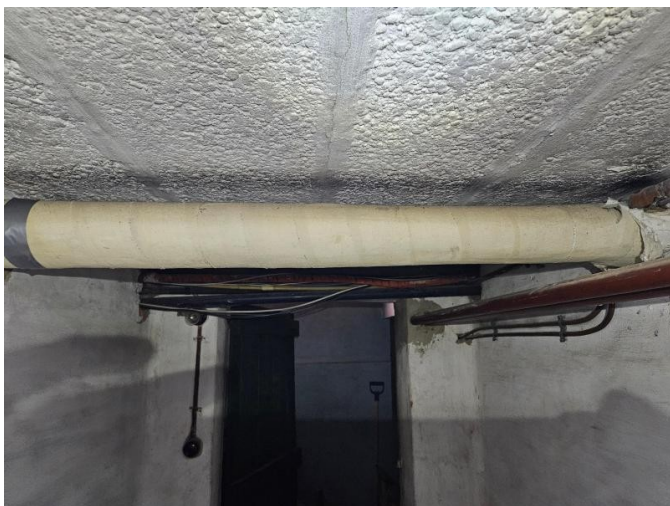
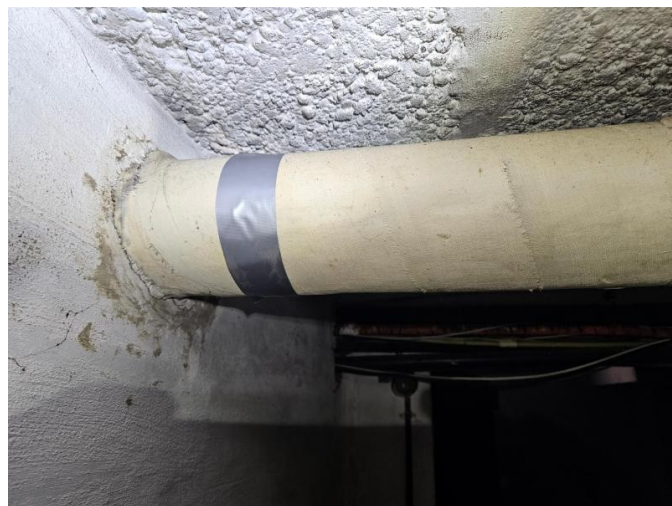
Geen asbest

#	Type	Referentie	Resultaat
6.1	Puntmonster	1.3	Geen asbest

Beschrijving	Leidingisolatie privatieve kelderberging
Omgeving	Binnen
Primaire drager	HVAC infrastructuur en uitrusting
Bindmiddel van materiaal	Weinig of geen bindmiddel (textiel, bevolking, ...)

<b>Gebondenheid op basis van bindmiddel</b>	Niet-hechtgebonden
<b>Hoeveelheid (gewicht - aantal)</b>	<ul style="list-style-type: none"><li>• 2,00 kg - 1 stuk</li></ul>
<b>Totaal gewicht</b>	2,00 kg
<b>Identificatiemethode</b>	Vaststelling met monstername
<b>Destructieve handeling voor identificatie</b>	Nee
<b>Opmerking</b>	Er is in beide privatieve bergingen hetzelfde type isolatie aanwezig, de buis loopt door beide bergingen. Lengte van telkens 1,2 meter.
