Asbestinventarisatetest

Lange Herentalsestraat 52/201, 2018 Antwerpen

Attestnummer : 20240312-000587.000

Uitgegeven op : 12.03.2024

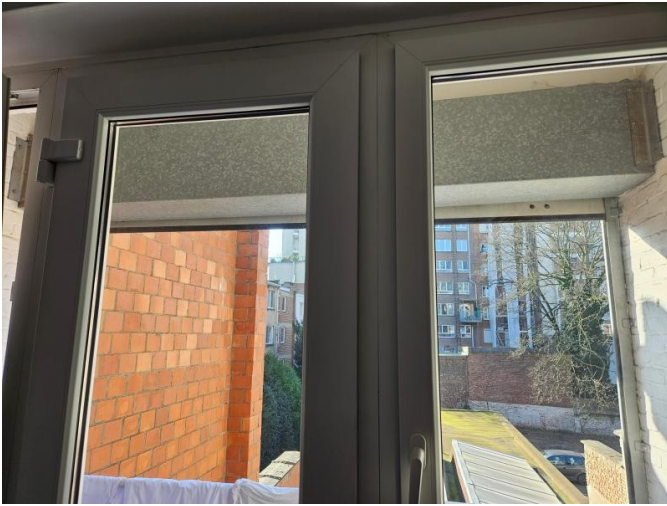
Vrije foto

Alle ramen zijn vernieuwd.

Identificatiemethode	Vaststelling & expertise (niet-asbestverdacht)
Primaire drager	Wandopening verticaal (raam, deur, ...)
(Asbest)materiaal	In-situ afwerkingslagen - Pasta, stopverf, voegsel, stopsel, vulsel, mastiek, kitten, ...

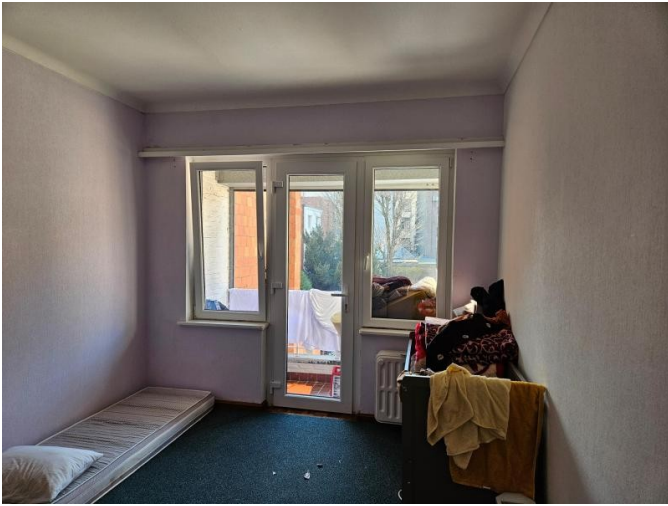
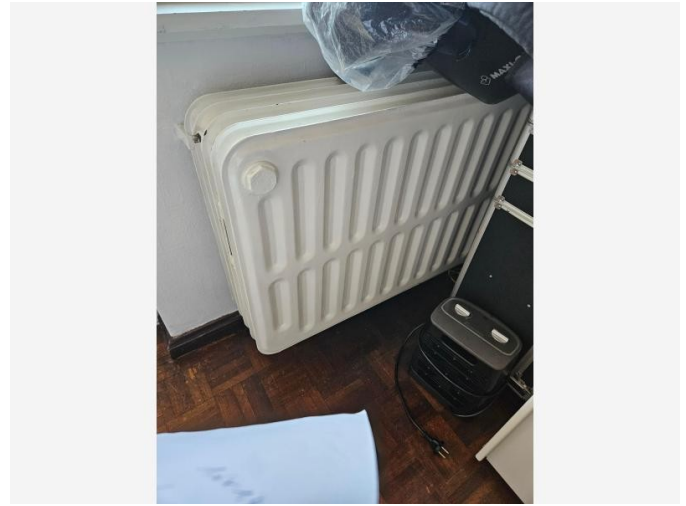
Fiche 4: Pleisterwerk muren

Geen asbest

#	Type	Referentie	Resultaat
4.1	Mengmonster	2.1	Geen asbest

Beschrijving	Pleisterwerk muren
Omgeving	Binnen
Primaire drager	Binnenwand
Bindmiddel van materiaal	Gips - kalk

Gebondenheid op basis van bindmiddel	Niet-hechtgebonden
Hoeveelheid (oppervlakte - dikte - aantal)	• 88,00 m ² - 0,50 cm - 1 stuk
Totaal volume	0,44 m ³
Identificatiemethode	Vaststelling met monstername
Destructieve handeling voor identificatie	Nee
