Keuringsverslag van een elektrische laagspanning- en zeer lage spanningsinstallatie

ID-label: Lange Herentalsestraat App 1 - 2

Straatnaam Lange Herentalsestraat
Huisnummer 52
Busnummer 1 - 2
Postcode 2018
Gemeente Antwerpen
Land België

Controlebezoek van een huishoudelijke installatie volgens (KB 08/09/2019) - AREI Boek 1- 6.5. en 4.2.4.3.

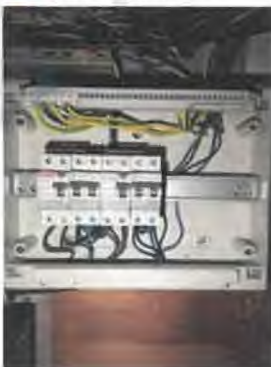
Afbeelding schakel- en verdeelbord:

Visueel nazicht (algemeen)	NOK	Directe aanraking	NOK	Indirecte aanraking	OK
Aansluitingen	NOK	schema in bijlage door Aceg vzw	NA		
Equipotentiale verbindingen	NOK	Doorsnede geleiders	OK		
Continuïteit	NOK	Verlichting / toestellen	NOK

- I5.10 Niet gebruikte voeringen van het verdeelbord zijn niet correct of onvoldoende afgedicht. (Boek 1 Afdeling 5.1.4. en 4.2.2.3.)
 - I8.08 De geleiders van het type VOB moeten in daarvoor bestemde buizen, kabelgoten geïnstalleerd worden. (Boek 1 Onderafdeling 5.2.9.3. en 5.2.9.6.)
