# Asbestinventarisatetest

Bisschoppenhoflaan 307, 2100 Antwerpen

Attestnummer : **20240605-000270.000**

Uitgegeven op : **05.06.2024**

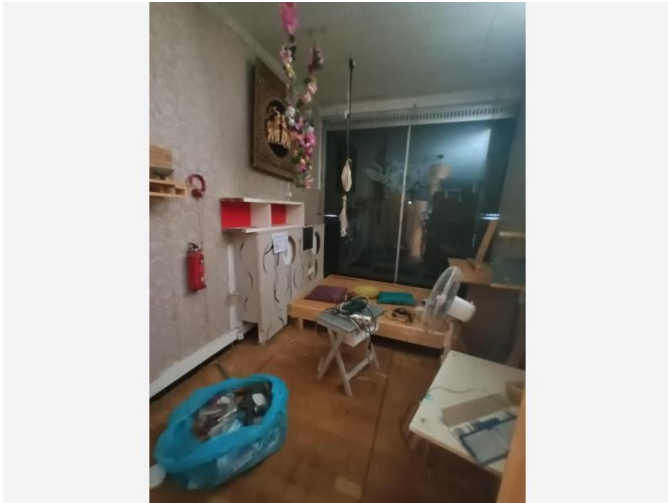
Vrije foto

Alle plafonds zijn afgewerkt met valse plafonds in plaatmateriaal. Het is niet duidelijk of er pleisterwerk aanwezig is achter deze valse plafonds, het is aangewezen om bijkomend onderzoek uit te voeren bij werken.

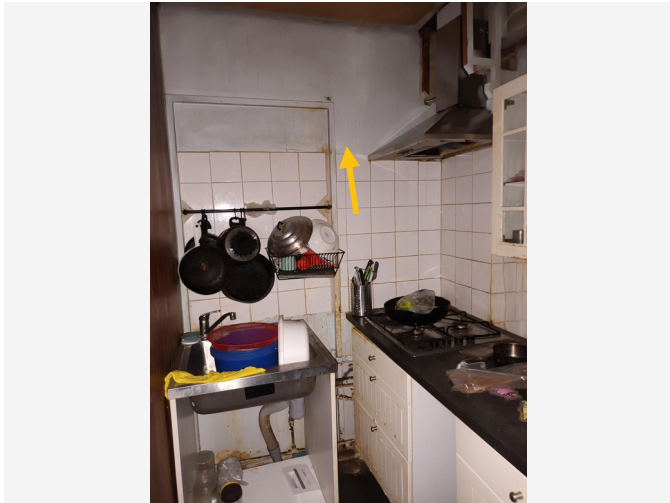
Overzichtsfoto

Geen asbest

#	Type	Referentie	Resultaat
2.1	Mengmonster	S1	Geen asbest

Beschrijving	Pleisterwerk muren
Omgeving	Binnen
Primaire drager	Binnenwand
Bindmiddel van materiaal	Gips - kalk
