# Asbestinventarisatetest

Motstraat 2, 3300 Tienen

Attestnummer : 20230415-000182.000

Uitgegeven op : 15.04.2023

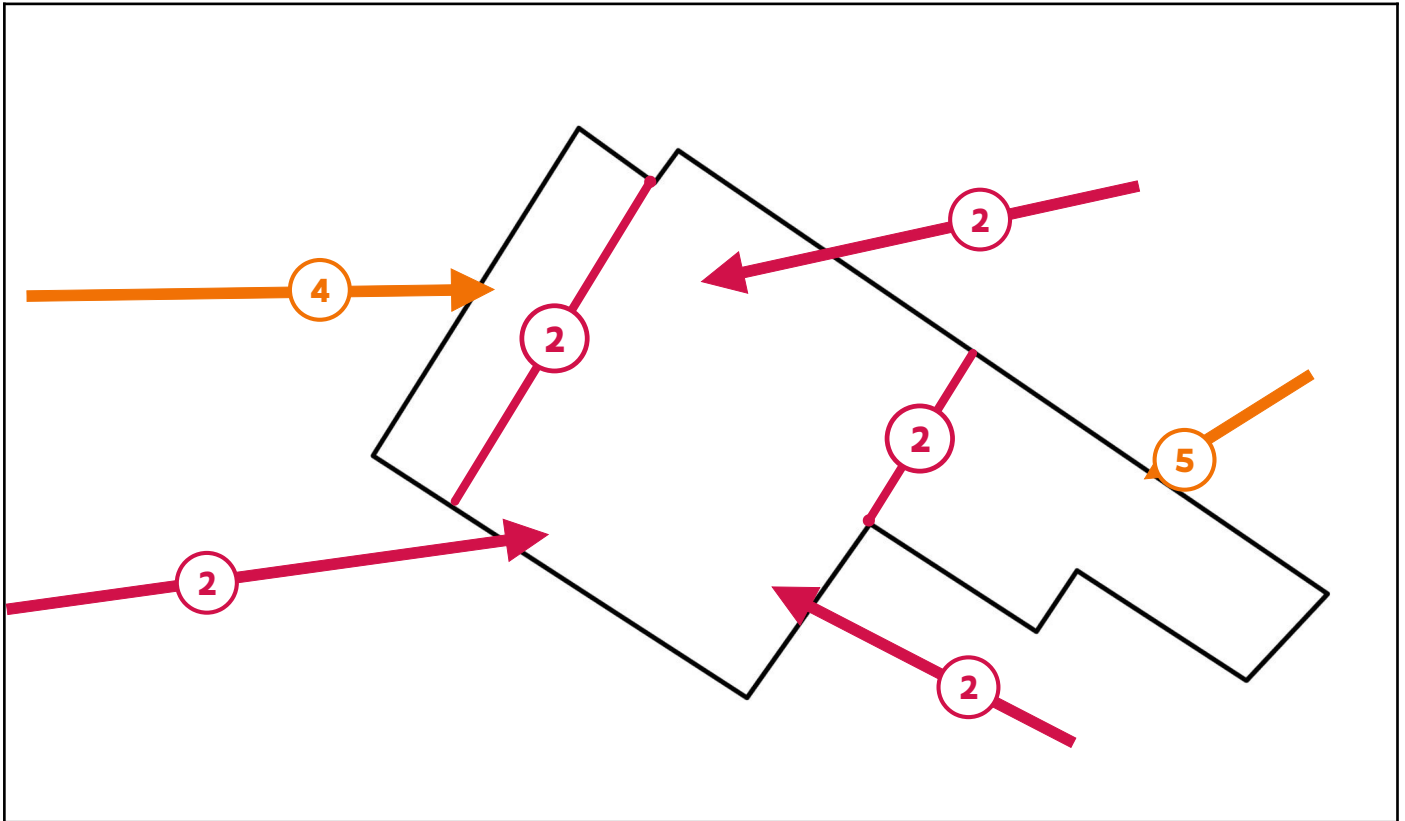
## Plan 1.1: Hoofdgebouw plan

Beschrijving	Type	Actie
2. Leien hoofddak	Asbestmateriaal	Dringend verwijderen
4. Schoorsteen	Asbestmateriaal	Verwijderen
5. Schoorsteen	Asbestmateriaal	Verwijderen

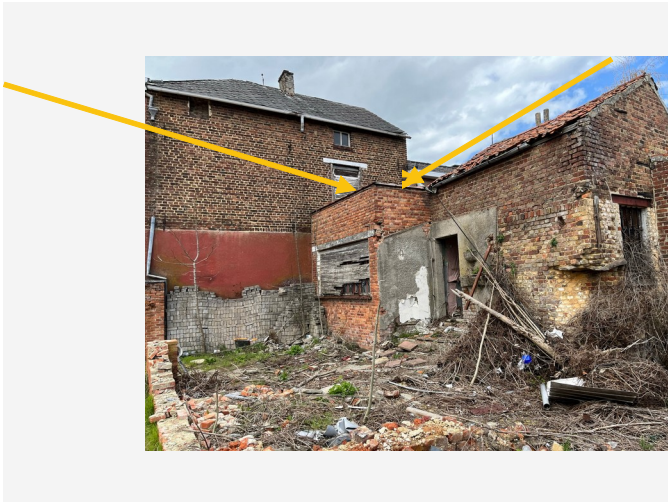
Eindbeoordeling materiaalrisico	Hoog materiaalrisico en/of hoge kans op vezelvrijgave
---------------------------------	---

Gebondenheid	Categorie 1: hechtgebonden in oorsprong
Asbestsoort (vezeltype)	Crocidoliet aanwezig
Asbestconcentratie	Laag (< 50%)
Afschermingsgraad van het gehele materiaal	Geheel of deels (ook) vrij aan de binnenlucht
Toestand van het materiaal	Zwaar beschadigd, zwaar verweerd

Beschrijving	Plat dak bijgebouw
Omgeving	Buiten
Primaire drager	Plat dak
Asbestmateriaal	Dak- en gevelbekleding - Roofing
Bindmiddel van asbestmateriaal	Bitumen (roofing, teer, asfalt)
Gebondenheid op basis van bindmiddel	Hecht
Hoeveelheid (oppervlakte - aantal)	<ul style="list-style-type: none"><li>16,00 m<sup>2</sup> - 1 stuk</li></ul>
Totale oppervlakte	16,00 m <sup>2</sup>
Eenvoudig bereikbaar	Ja
Bevestigingswijze	<ul style="list-style-type: none"><li>Verlijmd, ingegoten, versmeerd</li></ul>

<b>Identificatiemethode</b>	Vaststelling zonder monstername Motivatie: Onderzoeksbeperring verhinderde monstername
<b>Destructieve handeling voor identificatie</b>	Nee
<b>Opmerking</b>	Dak half ingestort, monstername niet mogelijk

**Dringend verwijderen**

- Verwijder dit asbestmateriaal zo snel mogelijk. Volg de toestand goed op.

- Eenvoudige handelingen: enkel door erkend asbestverwijderaar  
Zwaar beschadigde toepassing; indien asbesthoudend, laat verwijderen door erkend asbestverwijderaar.

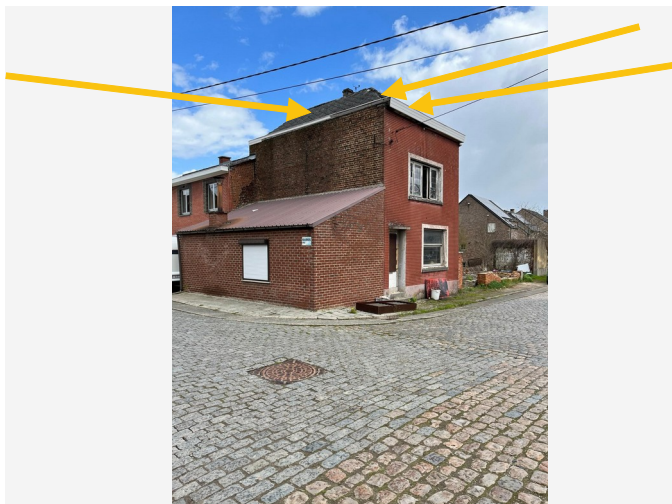
Eindbeoordeling materiaalrisico	Hoog materiaalrisico en/of hoge kans op vezelvrijgave
---------------------------------	---

Gebondenheid	Categorie 1: hechtgebonden in oorsprong
Asbestsoort (vezeltype)	Crocidoliet aanwezig
Asbestconcentratie	Laag (< 50%)
Afschermingsgraad van het gehele materiaal	Geheel of deels (ook) vrij aan de binnenlucht
Toestand van het materiaal	Zwaar beschadigd, zwaar verweerd

Beschrijving	Leien hoofddak
Omgeving	Buiten
Primaire drager	Schuin dak
Asbestmateriaal	Dak- en gevelbekleding - Lei, shingle
Bindmiddel van asbestmateriaal	Cement
Gebondenheid op basis van bindmiddel	Hecht
Hoeveelheid (oppervlakte - aantal)	<ul style="list-style-type: none"><li>60,00 m<sup>2</sup> - 1 stuk</li></ul>
Totale oppervlakte	60,00 m <sup>2</sup>
Eenvoudig bereikbaar	Ja
Bevestigingswijze	<ul style="list-style-type: none"><li>Genageld, geniet</li></ul>
Identificatiemethode	Vaststelling zonder monsternamen

**Dringend verwijderen**

- Verwijder dit asbestmateriaal zo snel mogelijk. Volg de toestand goed op.
- Hemelwater dat afspoelt van asbestcement daken of gevels kan asbestdeeltjes bevatten. Gebruik het enkel voor gesloten circuits (bv. spoelen toiletten). Reinig na het vervangen van het dak of de gevel de dakgoten en regenwaterput of -ton om asbesthoudend sediment of slib te verwijderen

- Eenvoudige handelingen: enkel door erkend asbestverwijderaar  
Hechtgebonden toepassing, maar veel leien stuk, laten verwijderen door erkende asbestverwijderaar.

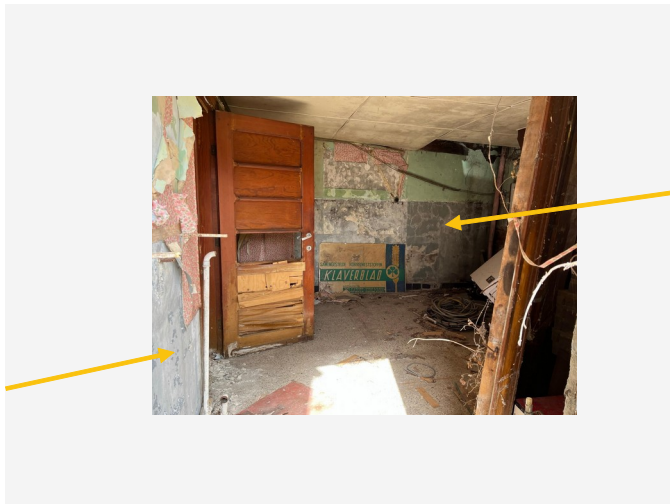
Eindbeoordeling materiaalrisico	Hoog materiaalrisico en/of hoge kans op vezelvrijgave
Opmerking	Laat stalen nemen alvorens werkzaamheden te verrichten teneinde uitsluitel te krijgen over eventuele aanwezige asbest.

Gebondenheid	Categorie 2: niet-hechtgebonden met matrix
Asbestsoort (vezeltype)	Amfibool aanwezig, uitgezonderd crocidoliet
Asbestconcentratie	Laag (< 50%)
Afschermingsgraad van het gehele materiaal	Geheel of deels (ook) vrij aan de binnenlucht
Toestand van het materiaal	Zwaar beschadigd, zwaar verweerd

Beschrijving	Pleisterwerk
Omgeving	Binnen
Primaire drager	Binnenwand
Asbestmateriaal	In-situ afwerkingslagen - Pleisterwerk (wand, plafond, ...)
Bindmiddel van asbestmateriaal	Gips - kalk
Gebondenheid op basis van bindmiddel	Niet-hechtgebonden
Hoeveelheid (oppervlakte - dikte - aantal)	• 150,00 m <sup>2</sup> - 1,50 cm - 1 stuk
Totaal volume	2,25 m <sup>3</sup>
Eenvoudig bereikbaar	Ja
Bevestigingswijze	• Verlijmd, ingegoten, versmeerd

<b>Identificatiemethode</b>	Vaststelling zonder monstername Motivatie: Onderzoeksbeperking verhinderde monstername
<b>Destructieve handeling voor identificatie</b>	Nee
<b>Opmerking</b>	Door beperking omwille van de welzijnswet werden er geen stalen genomen van het pleisterwerk. Het pleisterwerk wordt hierom dan ook momenteel aangeduid als asbestverdacht.

**Dringend maatregelen nemen**

- Verwijder dit asbestmateriaal zo snel mogelijk. Volg de toestand goed op.

- Hermetische zone (erkend asbestverwijderaar)  
Indien asbest aanwezig zou zijn, laat dan verwijderen door een erkende asbestverwijderaar.

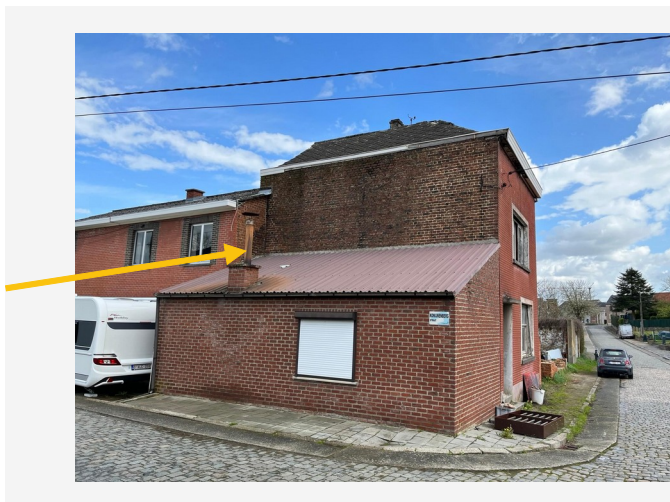
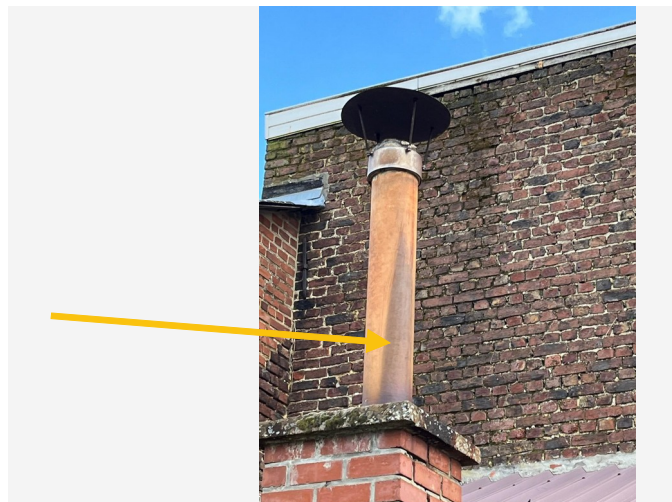
Eindbeoordeling materiaalrisico	Verhoogd materiaalrisico en/of verhoogde kans op vezelvrijgave
---------------------------------	--

Gebondenheid	Categorie 1: hechtgebonden in oorsprong
Asbestsoort (vezeltype)	Crocidoliet aanwezig
Asbestconcentratie	Laag (< 50%)
Afschermingsgraad van het gehele materiaal	Geheel of deels vrij aan de buitenlucht
Toestand van het materiaal	Matig beschadigd, matig verweerd

Beschrijving	Schoorsteen
Omgeving	Buiten
Primaire drager	Schuin dak
Asbestmateriaal	Rookgaskanaal
Bindmiddel van asbestmateriaal	Cement
Gebondenheid op basis van bindmiddel	Hecht
Hoeveelheid (lengte - omtrek - dikte - aantal)	<ul style="list-style-type: none"><li>1,00 m - 0,40 cm - 0,60 cm - 1 stuk</li></ul>
Totaal volume	< 0,001 m <sup>3</sup>
Eenvoudig bereikbaar	Ja
Bevestigingswijze	<ul style="list-style-type: none"><li>Verlijmd, ingegoten, versmeerd</li></ul>
Identificatiemethode	Vaststelling zonder monsternamen

Verwijderen

- Verwijder dit asbestmateriaal zo snel mogelijk. Volg de toestand goed op.

- Eenvoudige handelingen: enkel door erkend asbestverwijderaar Hechtgebonden Toepassing, doch grote kans op breuk, laat verwijderen door erkende asbestverwijderaar

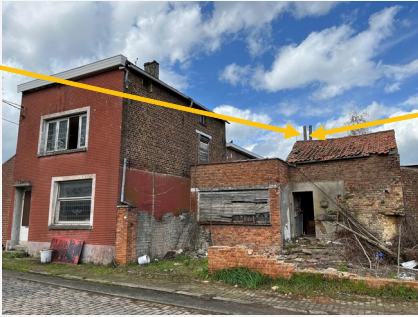
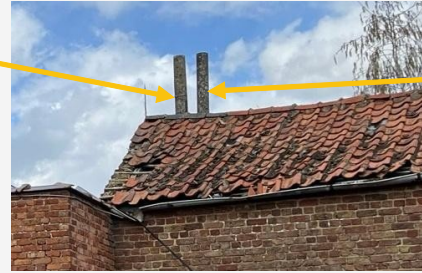
Eindbeoordeling materiaalrisico	Verhoogd materiaalrisico en/of verhoogde kans op vezelvrijgave
---------------------------------	--

Gebondenheid	Categorie 1: hechtgebonden in oorsprong
Asbestsoort (vezeltype)	Crocidoliet aanwezig
Asbestconcentratie	Laag (< 50%)
Afschermingsgraad van het gehele materiaal	Geheel of deels vrij aan de buitenlucht
Toestand van het materiaal	Matig beschadigd, matig verweerd

Beschrijving	Schoorsteen
Omgeving	Buiten
Primaire drager	Plat dak
Asbestmateriaal	Rookgaskanaal
Bindmiddel van asbestmateriaal	Cement
Gebondenheid op basis van bindmiddel	Hecht
Hoeveelheid (lengte - omtrek - dikte - aantal)	<ul style="list-style-type: none"><li>• 1,50 m - 0,40 cm - 0,60 cm - 2 stuks</li></ul>
Totaal volume	< 0,001 m <sup>3</sup>
Eenvoudig bereikbaar	Ja
Bevestigingswijze	<ul style="list-style-type: none"><li>• Verlijmd, ingegoten, versmeerd</li></ul>
Identificatiemethode	Vaststelling zonder monsternamen

[Verwijderen](#)

- Verwijder dit asbestmateriaal zo snel mogelijk. Volg de toestand goed op.

- Eenvoudige handelingen: enkel door erkend asbestverwijderaar  
Kans op breuk en beschadiging is groot, laat verwijderen door erkende asbestverwijderaar.

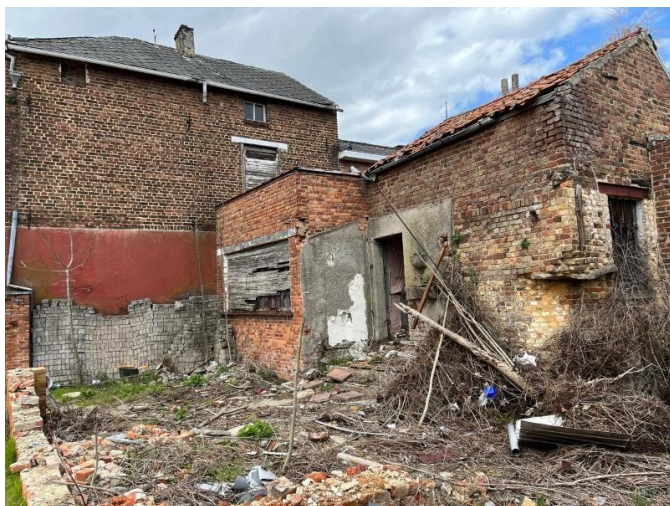
*Situeringfoto*

**Reden:** Het onderzoek kan niet uitgevoerd worden binnen de bepalingen van de Welzijnswet

**Uitleg van de asbestdeskundige:** Gebouw is bouwvallig, en delen staan op instorten, er heeft enkel een inspectie langs de buitenzijde plaats gevonden. Te risicovol om het pand te betreden en staalnames uit te voeren binnen het kader van de welzijnswet.
