Asbestinventarisatetest

Heilig-Hartstraat 39/27, 8800 Roeselare

Attestnummer : **20240520-000216.000**

Uitgegeven op : **20.05.2024**

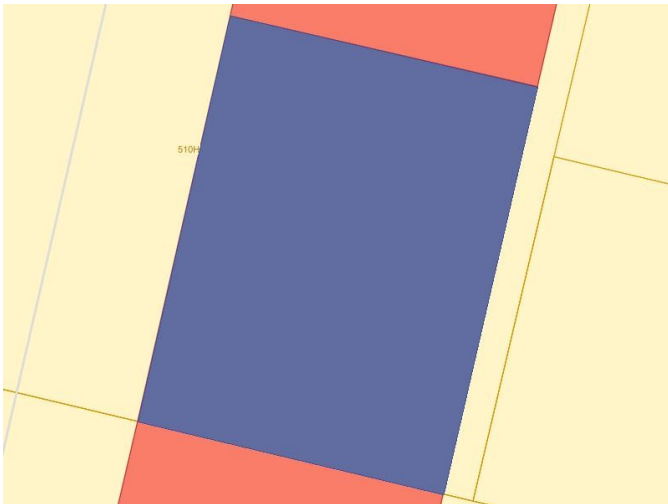
Zone 1: Hoofdgebouw

- 0 Asbestmaterialen
- 0 Beperkingen
- 0 Uitsluitingen
- 0 Roerende goederen
- 0 Puin, steenslag, (water)bodem
- 0 Adviezen
- 1 Geen asbest**

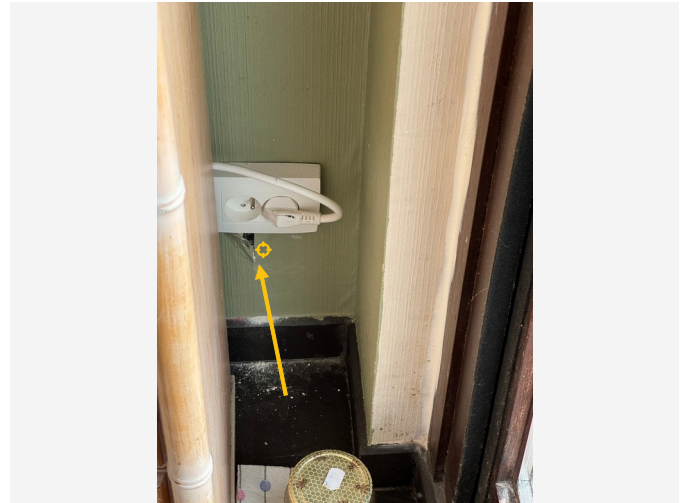
Detailfoto

Geen asbest

#	Type	Referentie	Resultaat
1.1	Mengmonster	M1	Geen asbest

Beschrijving	pleisterwerk
Omgeving	Binnen
Primaire drager	Binnenwand
Bindmiddel van materiaal	Gips - kalk

Gebondenheid op basis van bindmiddel	Niet-hechtgebonden
Hoeveelheid (oppervlakte - dikte - aantal)	• 99,00 m ² - 1,00 cm - 1 stuk
Totaal volume	0,99 m ³
Identificatiemethode	Vaststelling met monstername
Destructieve handeling voor identificatie	Nee
