# Asbestinventarisatetest

Groenestraat 205, 8800 Roeselare

Attestnummer : 20240308-000347.000

Uitgegeven op : 08.03.2024

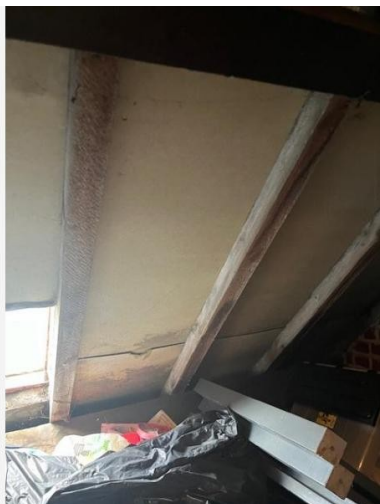
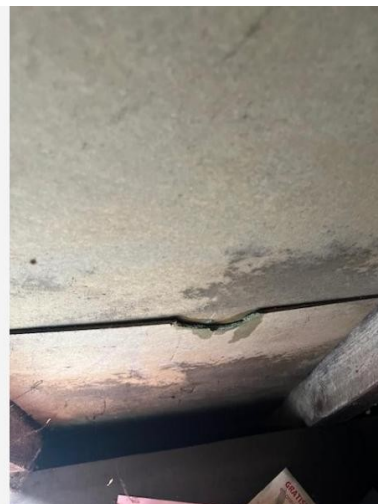
Overzichtsfoto

Detailfoto

Het asbestmateriaal valt onder de mijlpaal van 2040.

Eindbeoordeling materiaalrisico	Laag materiaalrisico en/of verlaagde kans op vezelvrijgave
---------------------------------	--

Gebondenheid	Categorie 1: hechtgebonden in oorsprong
Asbestsoort (vezeltype)	Alleen chrysotiel
Asbestconcentratie	Laag (< 50%)
Afschermingsgraad van het gehele materiaal	Geheel of deels (ook) vrij aan de binnenlucht
Toestand van het materiaal	Licht beschadigd, licht verweerd. Intact materiaal type Pical – asbestboard of categorie III 'gebondenheid'

#	Type	Referentie	Resultaat
1.1	Puntmonster	Staal 2	Chrysotiel

Beschrijving	Onderdakplaten menuserite
Omgeving	Binnen

<b>Primaire drager</b>	Schuin dak
<b>Asbestmateriaal</b>	Plaat, paneel, tablet - Type Menuiserite
<b>Bindmiddel van asbestmateriaal</b>	Cement
<b>Gebondenheid op basis van bindmiddel</b>	Hecht
<b>Hoeveelheid (oppervlakte - dikte - aantal)</b>	<ul style="list-style-type: none"> <li>• 45,37 m<sup>2</sup> - 1,00 cm - 1 stuk</li> </ul>
<b>Totaal volume</b>	0,454 m <sup>3</sup>
<b>Eenvoudig bereikbaar</b>	<p>Nee</p> <ul style="list-style-type: none"> <li>• Het asbestmateriaal is bedekt (uitgezonderd laag verf, coating, behang, kunststof, textiel) en het wegnemen van het bedekkende materiaal kan niet zonder het bedekkende materiaal te beschadigen.</li> </ul>
<b>Bevestigingswijze</b>	<ul style="list-style-type: none"> <li>• Geklemd</li> <li>• Genageld, geniet</li> </ul>
<b>Identificatiemethode</b>	Vaststelling met monstername
<b>Destructieve handeling voor identificatie</b>	Nee
<b>Opmerking</b>	<p>Zolder: (4m30 op 4m55) x 2 = 39,13 m<sup>2</sup></p> <p>Bijgebouw (boven berging en badkamer): 2m60 op 2m40 = 6,24 m<sup>2</sup></p> <p>Hoeveelheid is een inschatting en niet bindend.</p>

Zorgvuldig beheren

- Zorg voor een veilig beheer en verwijder dit asbestmateriaal wanneer het bij werken eenvoudig bereikbaar wordt. Controleer de toestand jaarlijks op wijzigingen.

- Eenvoudige handelingen: mag via doe-het-zelf of door werknemer(s) met opleidingsattest eenvoudige handelingen  
Mag en wil u zelf verwijderen? Zorg er dan voor dat:
  - u zich vooraf goed informeert op [www.asbestinfo.be](http://www.asbestinfo.be);
  - u zich beschermt met een FFP3-mondmasker, wegwerpoverall en -handschoenen en afspoelbaar schoeisel;
  - er geen minderjarigen of derden aanwezig zijn;
  - u beschikt over PE-folie en zakken om loskomende deeltjes en afval op te vangen en te verpakken;
  - u beschikt over een vernevelaar (water) of fixeermiddel om het asbestmateriaal eerst te fixeren;

- u weet hoe u het asbestmateriaal veilig kan demonteren zonder stof of breuken;
- u beschikt over natte doeken om eventuele resten en stof weg te nemen.

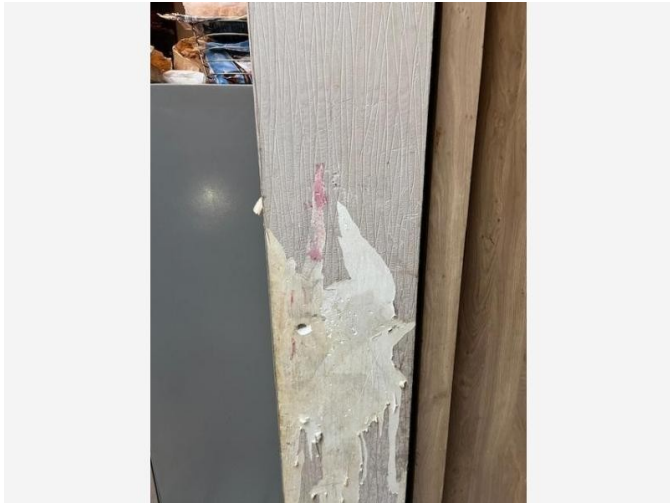
Overzichtsfoto

Detailfoto

Geen asbest

#	Type	Referentie	Resultaat
3.1	Mengmonster	Staal 1	Geen asbest

Beschrijving	Pleister wanden
Omgeving	Binnen
Primaire drager	Binnenwand

<b>Bindmiddel van materiaal</b>	Gips - kalk
<b>Gebondenheid op basis van bindmiddel</b>	Niet-hechtgebonden
<b>Hoeveelheid (oppervlakte - dikte - aantal)</b>	• 160,00 m <sup>2</sup> - 2,00 cm - 1 stuk
<b>Totaal volume</b>	3,20 m <sup>3</sup>
<b>Identificatiemethode</b>	Vaststelling met monstername
<b>Destructieve handeling voor identificatie</b>	Nee
<b>Opmerking</b>	Aangezien het mengmonster geen asbest bevat werd geen nauwkeurige hoeveelheid (inschatting) opgegeven.
