# Asbestinventarisatetest

Wijnendalestraat 215, 8800 Roeselare

Attestnummer : **20241008-000189.000**

**Asbestveilig** (maar mogelijk niet asbestvrij)

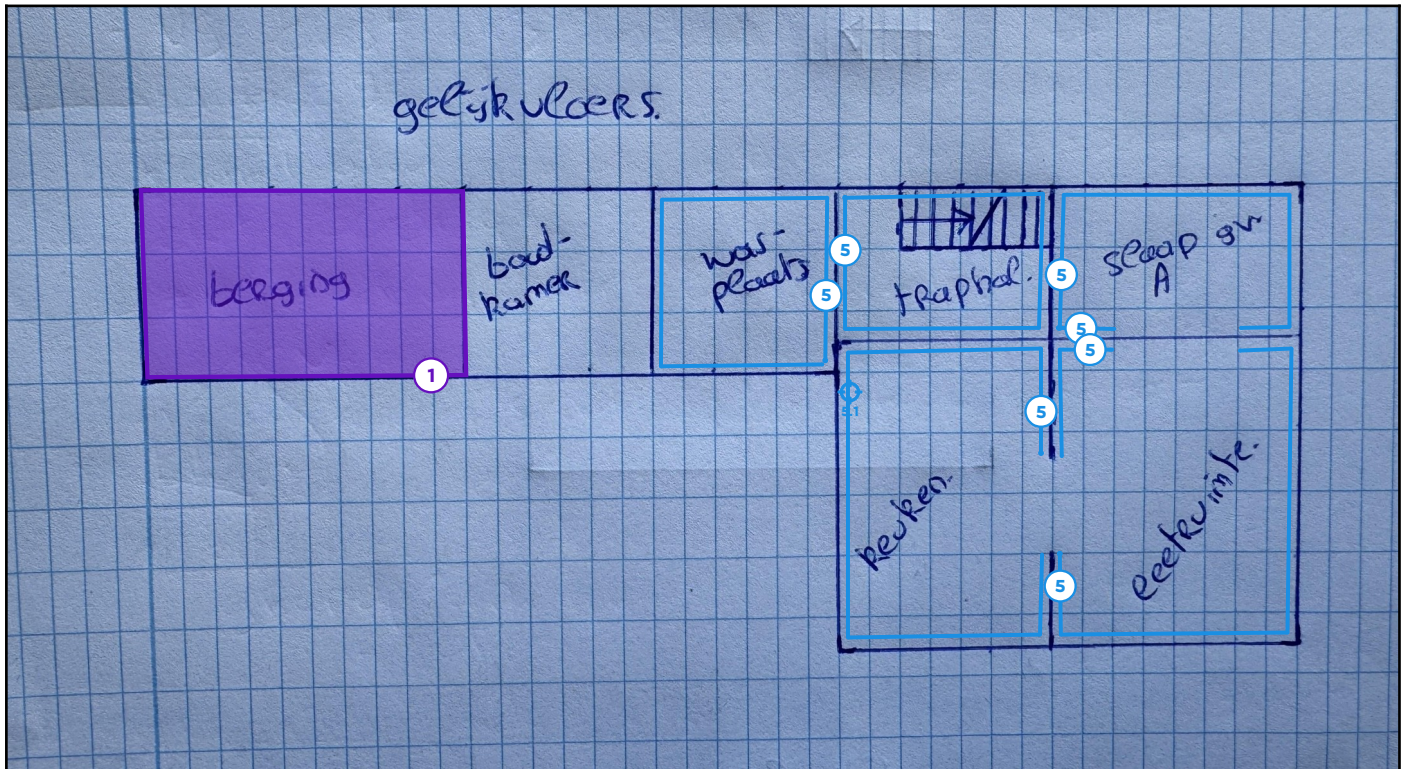
# Plan 1.1: gelijkvloers

Beschrijving	Type	Actie
1. berging gelijkvloers	Beperking	-
5. pleisterwerk muren	Geen asbest	-
5.1 Code: 03 pleisterwerk muren	Mengmonster	-

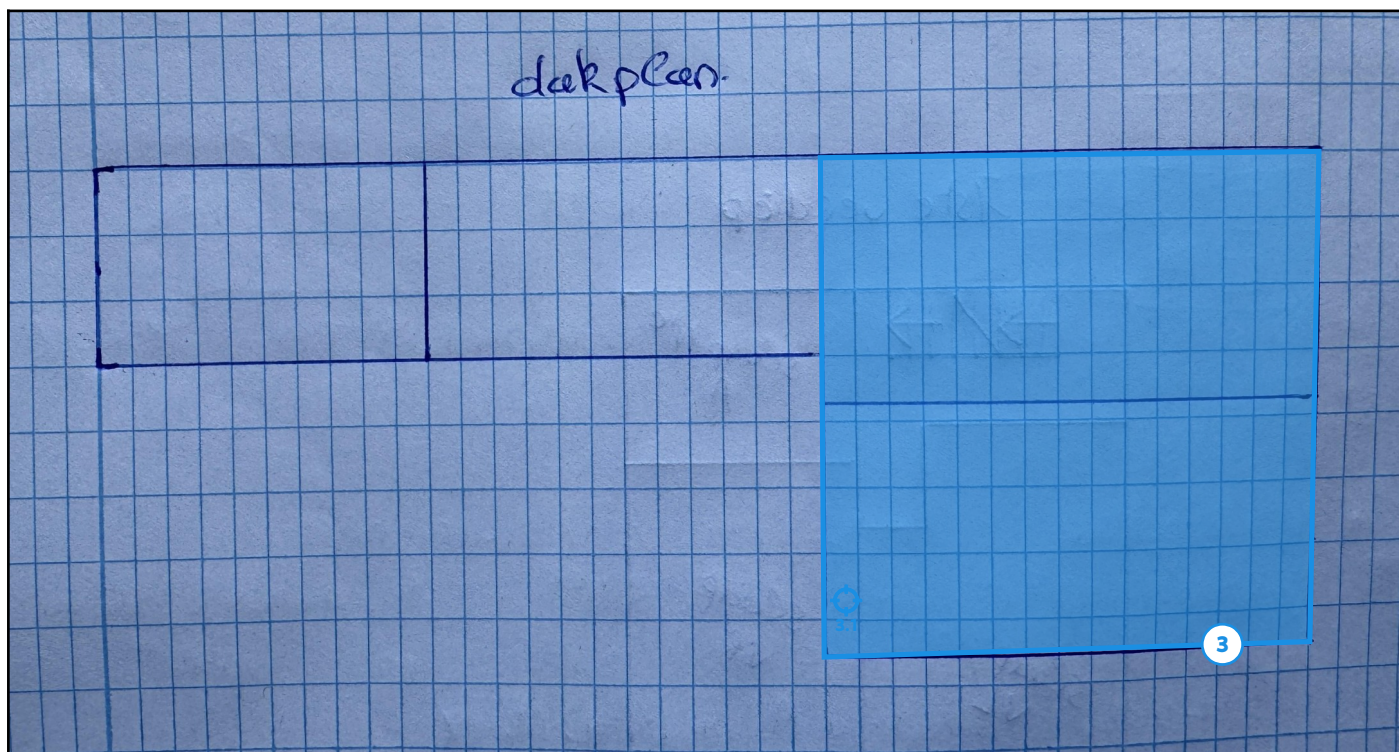
## Plan 1.5: dakplan

Beschrijving	Type	Actie
3. menuiserie onderdak hoofddak	Geen asbest	-
3.1 Code: 01 menuiserie onderdak hoofddak	Puntmonster	-

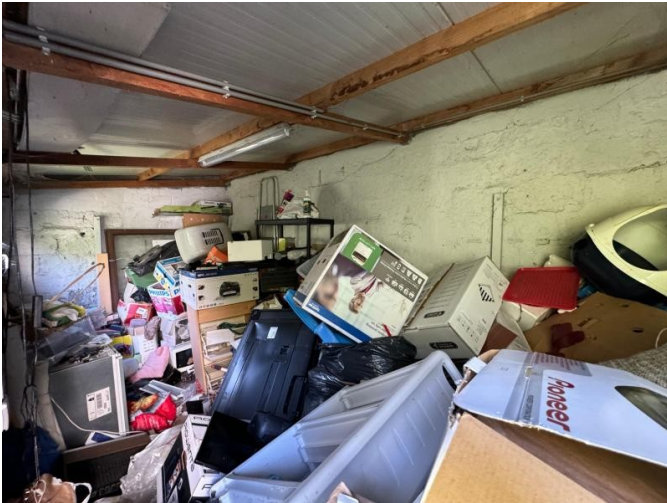
Situeringfoto

**Reden:** Materiaal in opslag

**Uitleg van de asbestdeskundige:** De berging ligt vol materiaal en deze kan niet meteen vrijgemaakt worden binnen korte of middellange termijn.

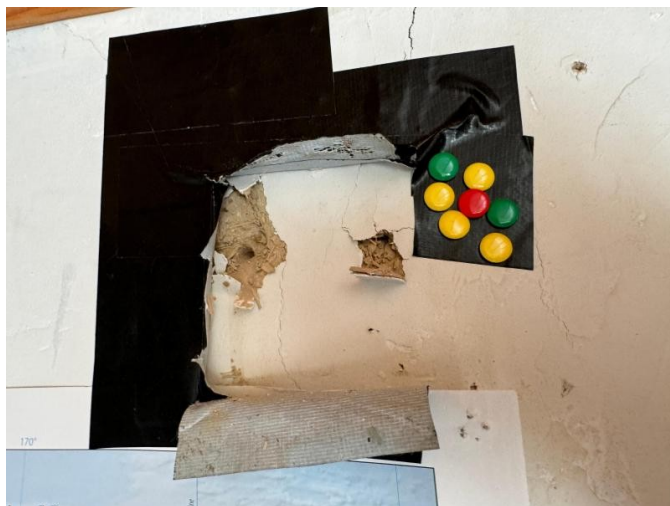
## Fiche 5: pleisterwerk muren

Geen asbest

#	Type	Referentie	Resultaat
5.1	Mengmonster	03 pleisterwerk muren	Geen asbest

Beschrijving	pleisterwerk muren
Omgeving	Binnen
Primaire drager	Binnenwand
Bindmiddel van materiaal	Gips - kalk
Gebondenheid op basis van bindmiddel	Niet-hechtgebonden
Hoeveelheid (oppervlakte - dikte - aantal)	• 138,00 m <sup>2</sup> - 1,00 cm - 1 stuk
Totaal volume	1,38 m <sup>3</sup>
Identificatiemethode	Vaststelling met monstername
Destructieve handeling voor identificatie	Nee
Opmerking	<p>er is een staalname gebeurt in volgende ruimtes:</p> <p>droge ruimte: slaap VR</p> <p>natte ruimte: keuken</p> <p>traphal</p> <p>er is geen pleisterwerk aanwezig in de stookruimte</p> <p>Er is nergens geen pleisterwerk aan het plafond aangebracht.</p>

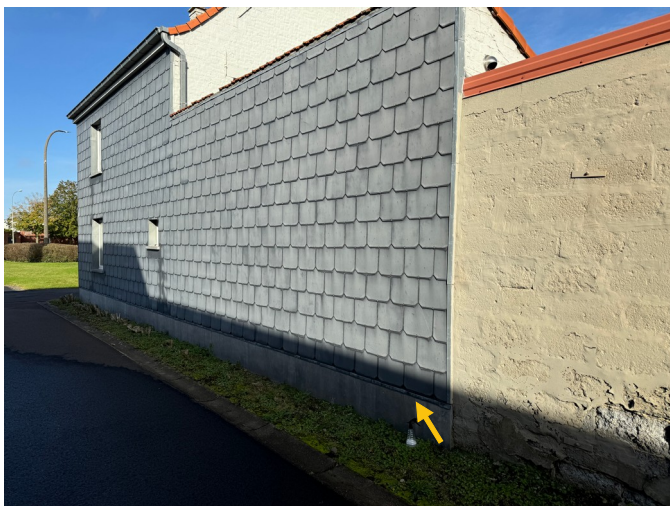
## Fiche 6: leien achtergevel

Geen asbest

#	Type	Referentie	Resultaat
6.1	Puntmonster	04 leien achtergevel	Geen asbest

<b>Beschrijving</b>	leien achtergevel
<b>Omgeving</b>	Buiten
<b>Primaire drager</b>	Wand buitenschil
<b>Bindmiddel van materiaal</b>	Cement
<b>Gebondenheid op basis van bindmiddel</b>	Hecht
<b>Hoeveelheid (oppervlakte - aantal)</b>	• 50,00 m <sup>2</sup> - 1 stuk
<b>Totale oppervlakte</b>	50,00 m <sup>2</sup>
<b>Identificatiemethode</b>	Vaststelling met monstername
<b>Destructieve handeling voor identificatie</b>	Nee
